首都高速道路における橋梁保全工事の取組みと事例紹介

Initiatives for and a Case Study on Maintenance Work for Metropolitan Expressway Bridges

梶 間 健 史 株式会社 IHI インフラシステム 橋梁技術室都市高速部 次長
宮 田 明 株式会社 IHI インフラシステム 橋梁技術室都市高速部 部長

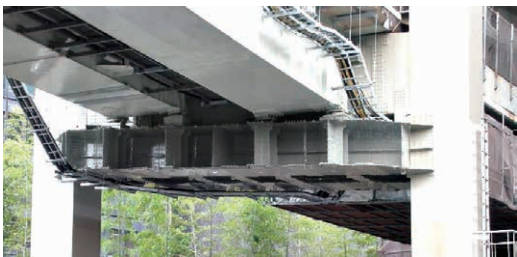
第 3 図 環 4060 下層：増設横梁・箱桁フルウェーブ化

桁下空間に余裕がある箇所においては、主桁切欠き部をフルウェブ化して増設横梁上で支持する構造に変更した。このことで、き裂のある桁受ブラケットの撤去と、上部工反力が増設横梁を介して柱に作用するため、隅角部の応力低減が可能となった。これまで丸柱への増設横梁設置と鈑桁のフルウェブ化の実例はあったが、角柱かつ箱桁の実例はなく、環 4060 (下層)はそのパイロット工事となった。第 3 図に環 4060 下層: 増設横梁・箱桁フルウェブ化を示す。丸柱橋脚に増設横梁を設置する場合、丸柱全周を巻き付ける構造が確立されていたが、角柱では FEM (Finite Element Method) 解析による照査を行い、柱ウェブ面だけに連結する構造とした。この増設横梁でフルウェブ化した箱桁を支持することで、角柱かつ箱桁の補強構造を確立した。

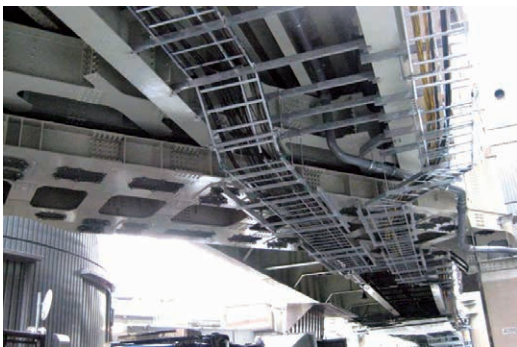
第 4 図 環 4056：斜角のある低梁高の増設横梁

環 4056 橋脚(上下層)は桁下空間が狭く、斜角 40 度の桁受ブラケットの構造構築が困難であったため、梁高(約 500 mm)の低い増設横梁を採用した。第 4 図に環 4056: 斜角のある低梁高の増設横梁を示す。増設横梁は剛性確保のために箱断面とし、下フランジに施工用の開口

を設けた。重要である柱との連結部は建築限界に影響のない範囲で梁高を高くし、角柱全周に巻き付ける構造とした。また、施工および維持管理スペースを確保するため、主桁はフルウェーブ化せずに補強を施した切欠き構造とした。

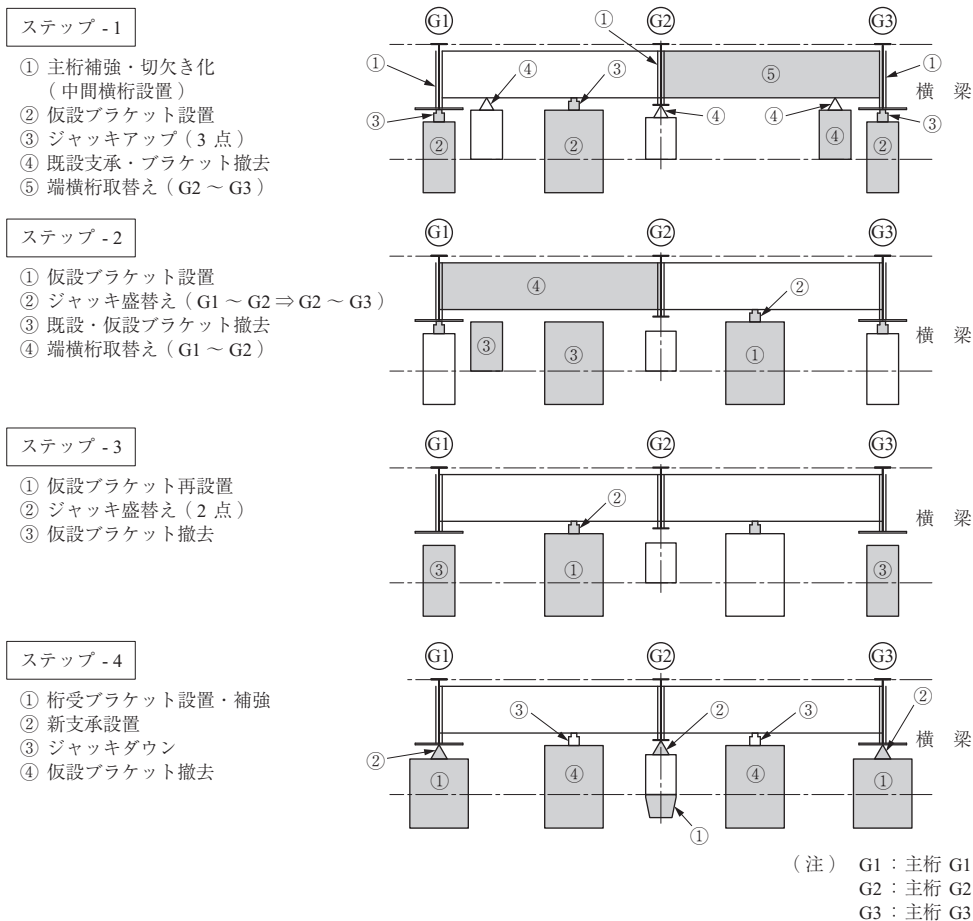
第 5 図 ジャッキアップ位置移動方式
Fig. 5 Jack-up position moving method

完成系では主桁直下位置に支取と桁受ブラケットが設置されるため、支取替え時のジャッキアップ位置、仮設と本設部材の配置や取替手順が課題となった。そこで、各種検討を行った結果、施工ステップごとにジャッキアップ位置を移動させながら部材取替えや補修・補強を施工し、最終的に主桁直下に支取を設置可能な工法に決定した。第 5 図に

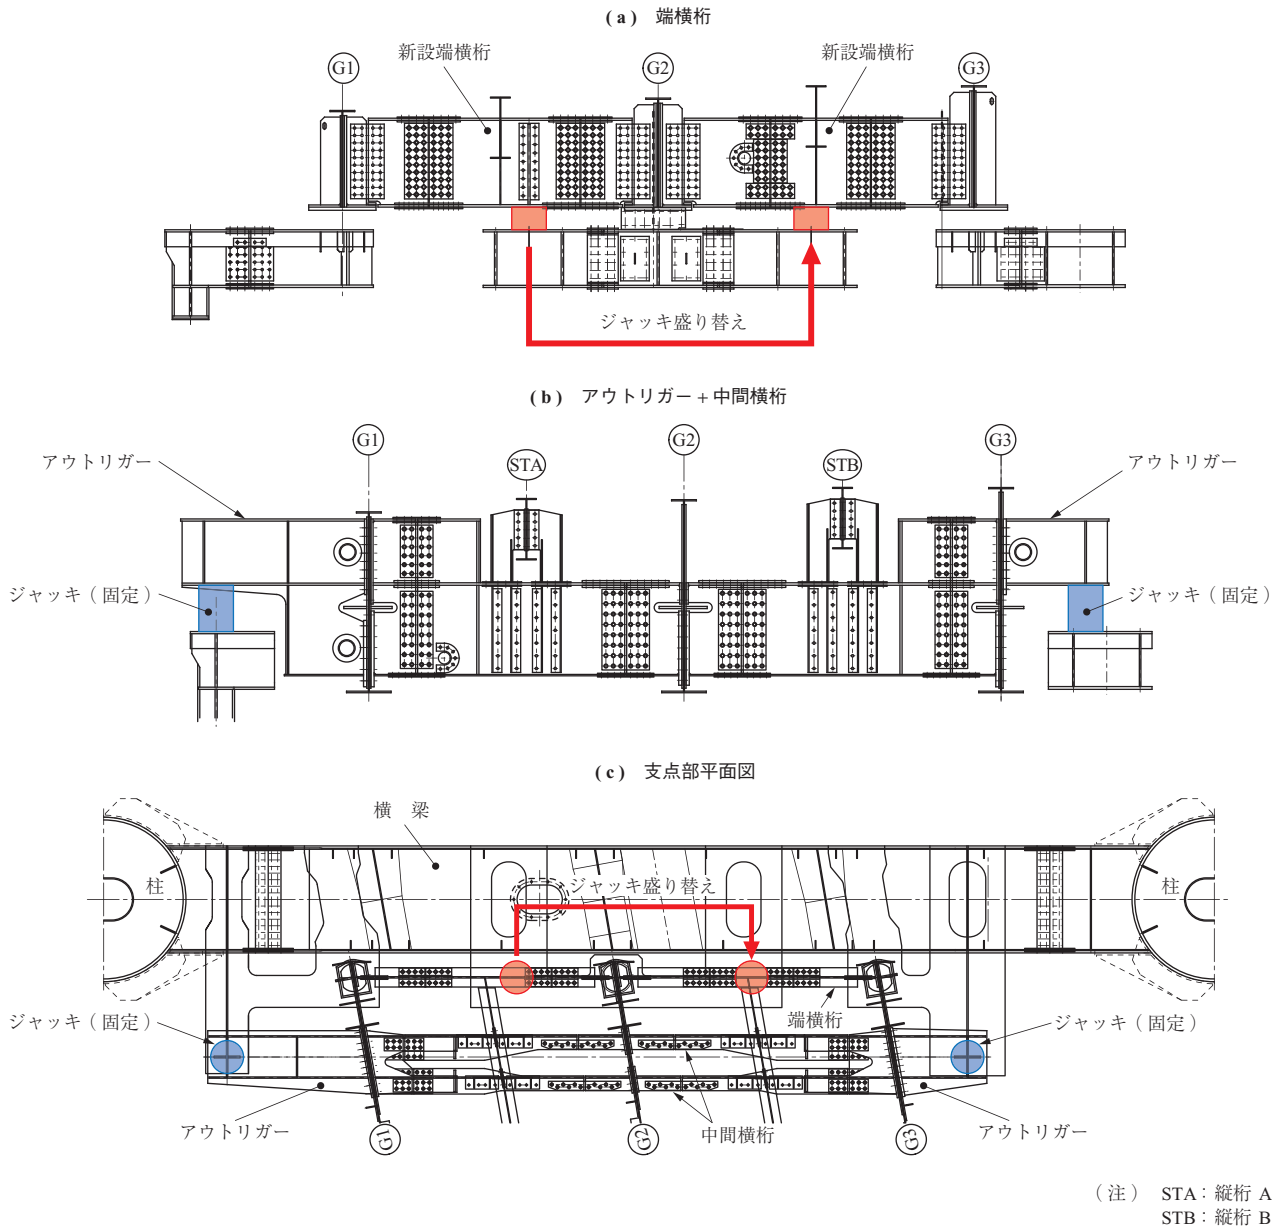
第 6 図 アウトリガー設置方式
Fig. 6 Outrigger installation method

上述 (1) の方式は、支点盛り替えによるステップ数が多く、高速道路や街路上の交通規制を伴う箇所においてはステップ数の削減や補強部材の簡素化などの改善が必要になった。そこで、外主桁 (G1, G3) の外側に仮設用アウトリガー (主桁間には中間横桁) を設置して、ジャッキアップする工法に改良した。第 6 図にアウトリガー設置方式を示す。アウトリガーのジャッキアップ 2 点を固定し、残りもう 1 点は G1-G2 間から G2-G3 間に 1 回盛り替えることで作業可能になった。

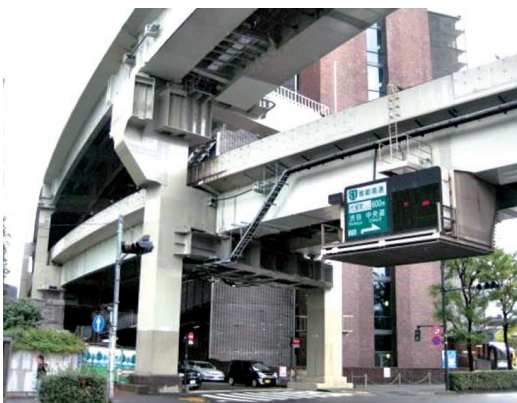
第 7 図 環 4060 上層：特殊な支承支持補強
Fig. 7 Upper portion of Pier C4060 : Special support reinforcement

環 4060 (上層) は、① 桁下空間に余裕が全くないこと ② 上部工が片側の柱寄りに位置し桁受ブラケットが隅角部位置にあること ③ 起終点の主桁形式と支承数・位置が違うこと、からこれまでに経験した工法が採用できなかった。そこで、高速道路上の建築限界から外れた柱周り

(隅角部より下方位置) に支承支持部材を設置し、主桁をフルウェブ化した。第 7 図に環 4060 上層：特殊な支承支持補強を示す。ただし、高速道路上に位置する主桁は、切欠き構造に補強を施し、仮設用アウトリガーを用いて桁受ブラケットを取り替えた。

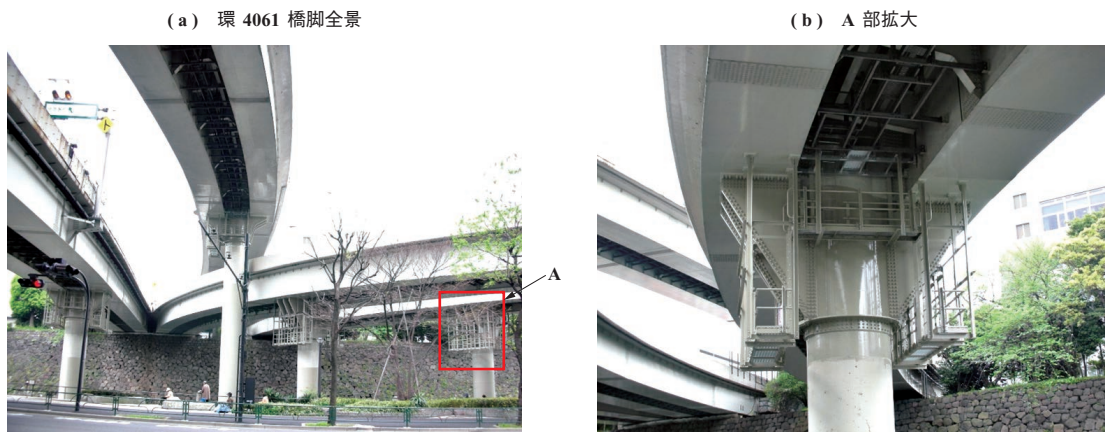
第 8 図 環 4061：隅角補強
Fig. 8 Pier C4061 : Reinforcement at beam-to-column connection

環 4061 および環 4026 は 2 主桁と丸柱の剛構造で、隅角内部は特殊かつ複雑な板組で狭い部となっており、多数のき裂が確認された。実橋の動ひずみ計測や三次元 FEM 解析を用いて、原因究明、補修・補強対策、施工ステップを決定した。補強はフィレットを組み合わせたブックエンド、胴巻き当て板および横梁仕口材で構成した。第 8 図に環 4061：隅角補強を示す。

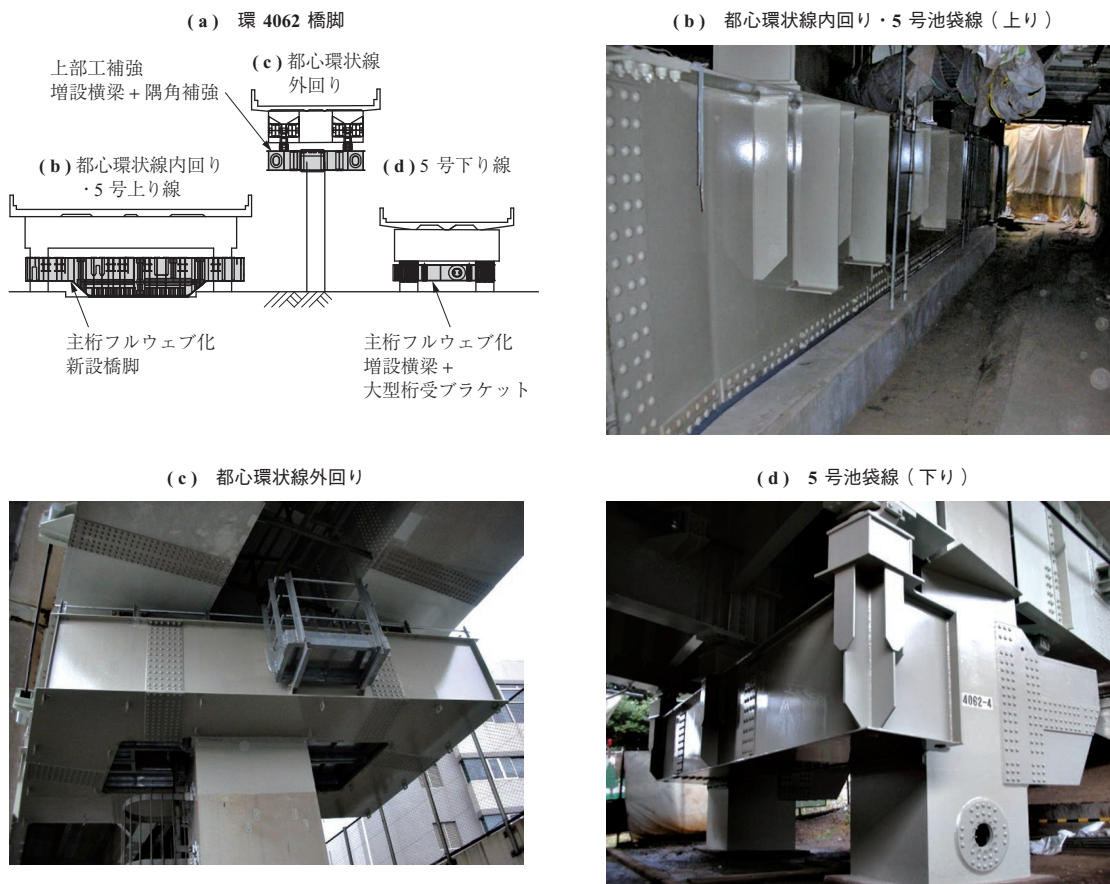
第 9 図 環 4062：特殊補強構造
Fig. 9 Pier C4062 : Special reinforcing structure

第 9 図に環 4062：特殊補強構造を示す。環 4062 は、第 9 図 - (a) に示す都心環状線内回り・5 号上り線 (高さの低い門型ラーメン橋脚)、- (c) に示す都心環状線外回り (起点側は箱桁と剛結、終点側は鉸桁の支承支持) - (d) に示す 5 号池袋線 (下り)、(門型ラーメン橋脚、起点側箱桁・終点側鉸桁の支承支持)、の 3 橋脚から成る。それぞれの既設構造の特徴、損傷状況、現場条件を考

慮して補強構造を決定した。第 9 図 - (b) は、既設柱間に鋼製橋脚を増設して既設柱と一体化し上部工を支持した。第 9 図 - (c) は起点側が主桁との剛結構造であるため、柱ウェブのみに接合する特殊な増設横梁とした。第 9 図 - (d) の起点箱桁は各柱に独立した大型桁受ブラケット、終点側は増設横梁を採用した。

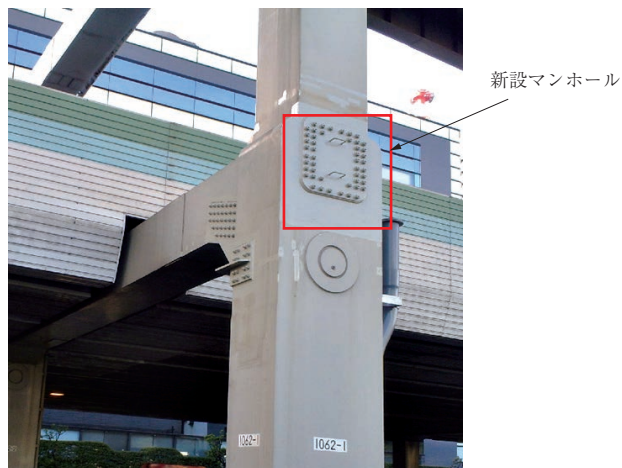
第10図 新設マンホール
Fig. 10 New manhole

密閉構造の橋脚に対しては、当て板による補強の施工に先立ち脚内アクセス用のマンホールを新設した（第10図）。施工完了後は密閉構造に戻すこと、将来の脚内へのアクセス性を考えて、マンホールふたをワンサイドボルトで閉じた。

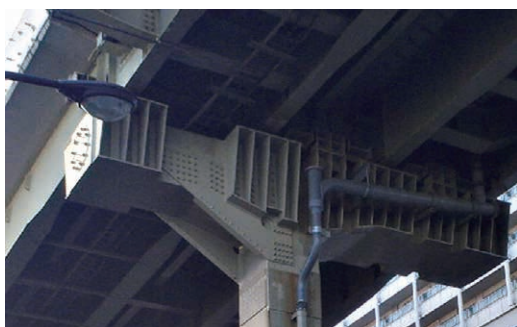
(a) 鋼製ブラケット

当て板補強位置に支障物が存在した事例の一部を紹介する。変位制限・縁端拡幅用の溶接付きブラケットが設置されている箇所は、橋脚を損傷させないように既設ブラケットを撤去し、当て板補強と新設ブラケットを支圧ボルトで共締めした（第11図-(a)）。過去の耐震向上工事によって、柱内に中埋めコンクリートが充填されている箇所は、当て板施工のためにいったんコンクリートをはつり、当て板設置完了後にコンクリートを再充填した（第11図-(b)）。

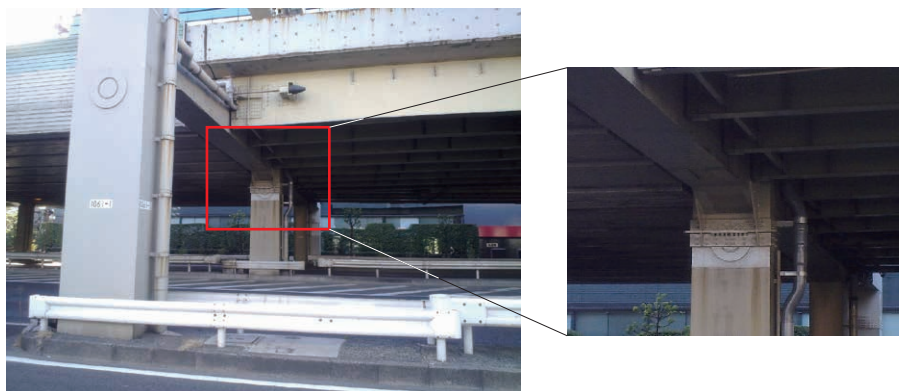
第12図 特殊隅角補強
Fig. 12 Special reinforcement at beam-to-column connection

幅の異なる柱と横梁が交差する特殊隅角部は、当て板と胴巻き部材から成る補強構造を採用した。第12図に特殊隅角補強を示す。補強寸法は制約のなかで可能な限り大きくしたが、補強の目安である応力低減率50%は確保できなかった。

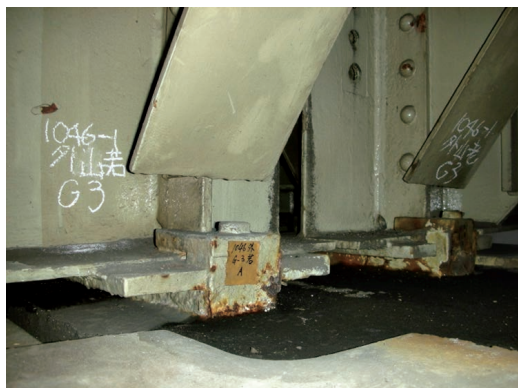
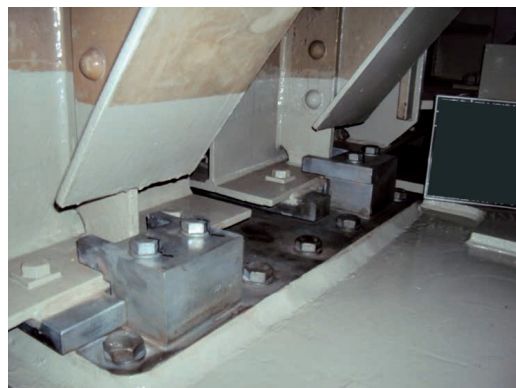
第 13 図 支承取替え前後の様子

高さの低い鋼製の線支承（高さ53～82mm）が設置されていた空間に、新設支承としてゴム支承やBP-B（密閉ゴム支承板支承）支承の採用可否を検討したが、いずれも収まらないため、既設と同様の鋼製線支承に取り替え

ることとなった。ただし、疲労耐久性の観点から桁・橋脚との接合をボルトに、橋脚上フランジ面の荷重分散と剛性確保のために下沓ベース PL（プレート）の平面寸法を大きくした。起終点の主桁位置がそろっている箇所は起終点一体型の下沓ベース PL とした。第 13 図に支承取替え前後の様子を示す。また、上下支承の高さ間隔が狭く塗替え塗装が困難なことから、耐久性・経済性を踏まえ溶融亜鉛めっき仕様とした。この支承取替えと同時に、支点上補剛材部の腐食補強、横梁内の支点補強を施した。

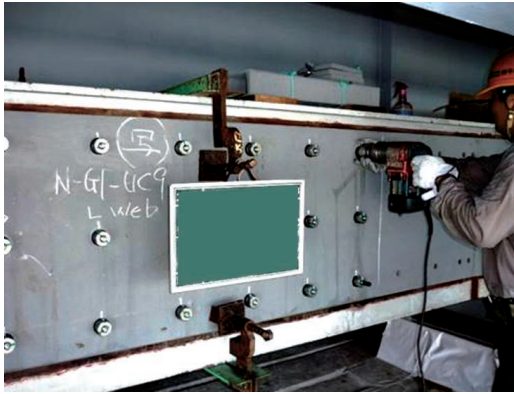
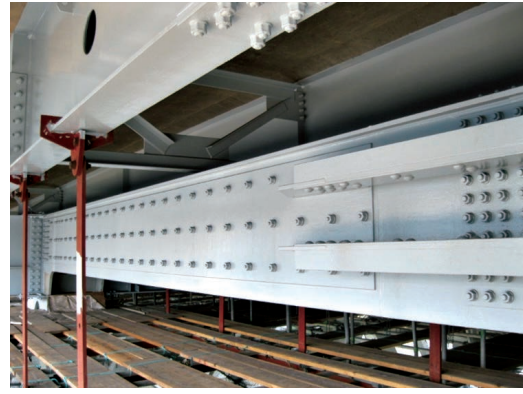
第 19 図 当て板補強の状況
Fig. 19 Reinforcement plate

傷が限定的なものにとどまり、橋としての機能の回復が速やかに行い得る耐震性能 2 を確保することにした。上部工の 1 次部材は弾性範囲内にとどめ、2 次部材は塑性化を許容する方針で設計を行った。トラス主弦材において地震時に弾性範囲を超える部材には当て板補強を、既設添接部はそれをまたぐバイパス材を設置した。第 19 図に当て板補強の状況を示す。

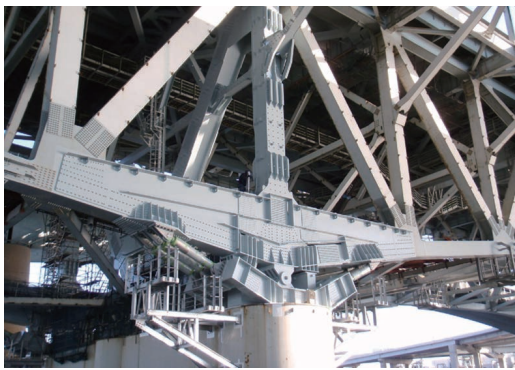
第 20 図 支点部補強の状況
Fig. 20 Reinforcement at bridge support

支点部は支承高が高く、曲げモーメントの影響が無視できないため、その偏心曲げモーメントを考慮した設計によって逆三角形の大型当て板補強を施し、可動支点部にはダンパを設置した。第 20 図に支点部補強の状況を示す。

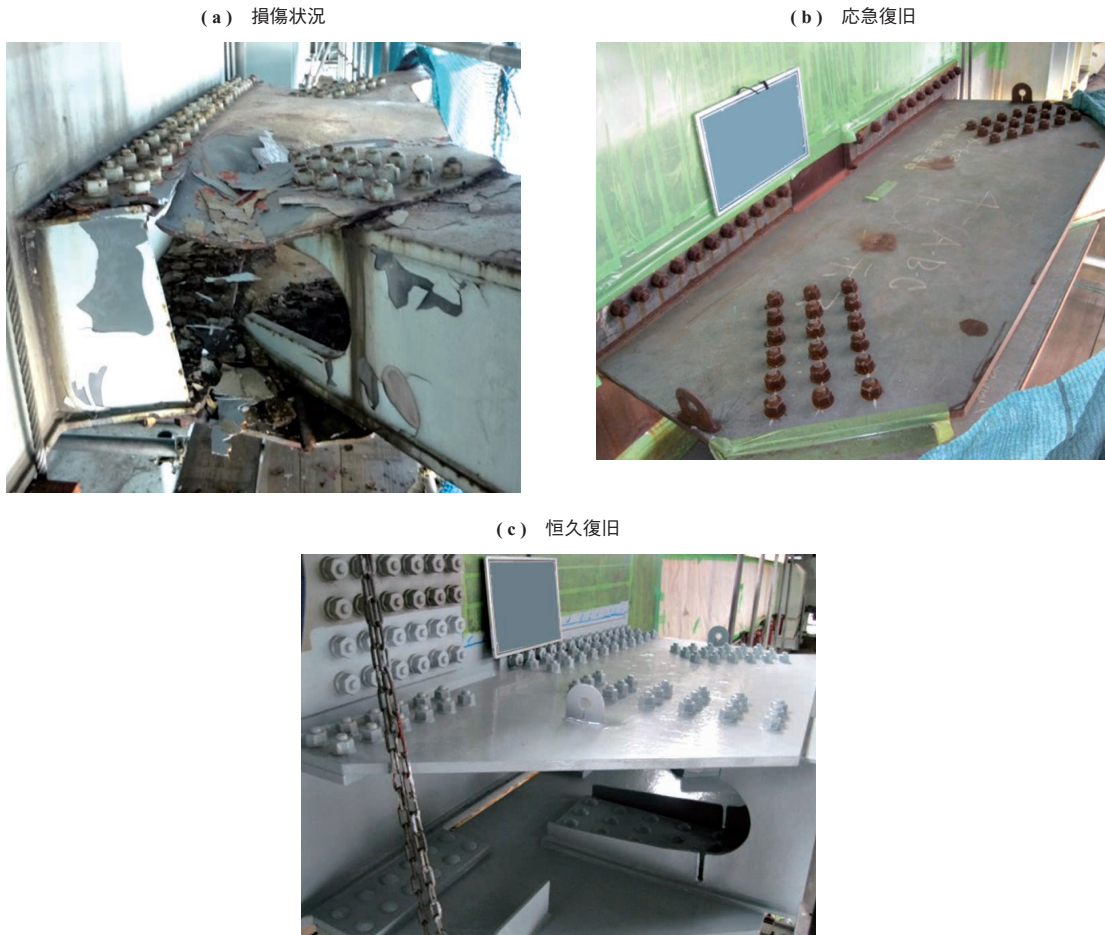
第 21 図 ガセット復旧工
Fig. 21 Restoration of gusset plate

また、耐震補強の施工期間中、2011 年 3 月 11 日に東北地方太平洋沖地震が発生し、既設部材の一部に損傷が発生した。復旧に当たっては、地震直後の通行止め早期解除を目的とした応急復旧工と、損傷前の機能確保を目的とした恒久復旧工の 2 段階に分けて施工を行った。

応急復旧工では、震災発生後の早期点検を実施して損傷箇所を抽出し、また、発注者および関係者との綿密なコミュニケーションによって実施可能な補強方法を決定した。さらに、製作・施工では材料の流用や、構造の省力化、24 時間体制の施工を行った。この結果、震災発生から 12 日間という短期間で復旧を完了し、3 月 22 日午前 3 時に通行止めを解除することができた。第 21 図にガセット復旧工を示す。

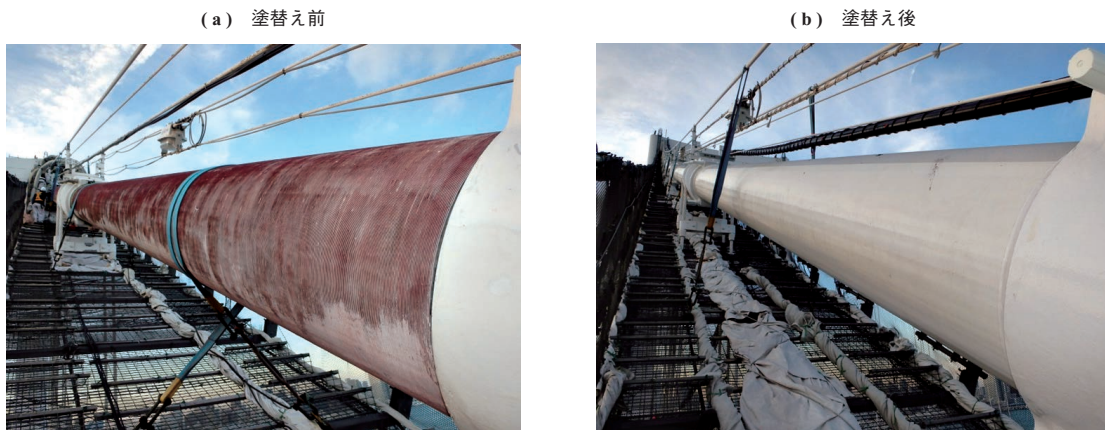
第 22 図 塗装塗替え前後の様子
Fig. 22 Before and after re-painting

「レインボーブリッジ」(東京港連絡橋)は 1993 年に完成、開通した吊橋である。供用開始から約 20 年後、主ケーブルの白色の上塗りが劣化して、下塗りの赤褐色が目立つようになり、塗装の塗替えが必要となった。そこで、

ケーブルの防食対策として、塗装塗替えおよび送気システムの取付けを行うこととなった。IIS は、台場線側（全体の約半分）の塗装塗替えを担当した。第 22 図に塗装塗替え前後の様子を示す。芝浦側の塗替えと送気システム設置（全範囲）は他社が施工した。工期は 2013 年 3 月～2016 年 9 月の 43 か月、工事内容は、① 塗装用足場一式 ② 主ケーブル塗装塗替え（約 2 200 m²）③ ケーブル付属物塗装塗替え（約 1 700 m²）④ ケーブルバンドコーキング補修（約 700 m）、である。

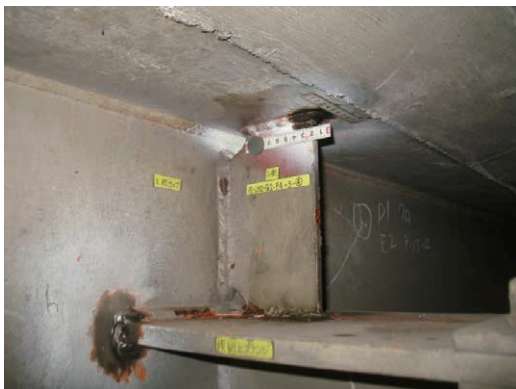
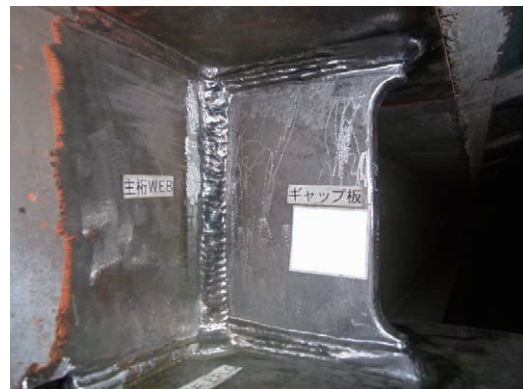
第 25 図 ウェブギャップ板取替え前後の様子
Fig. 25 Before and after replacement of web-gap plate

本工事で最も多かったき裂損傷は、ウェブギャップ板に発生したものである。補修方法は溶接による部材取替えであるが、溶接品質と既設構造物の安全を確保するため、既設構造物の振動確認、溶接入熱の上限管理と施工試験によ

る条件確認など、事前調査・試験を実施した。既設部材を撤去した後、母材にき裂損傷が進展しているケースも多く、確実にき裂補修を行った後に新規の部材を設置した。第 25 図にウェブギャップ板取替え前後の様子を示す。

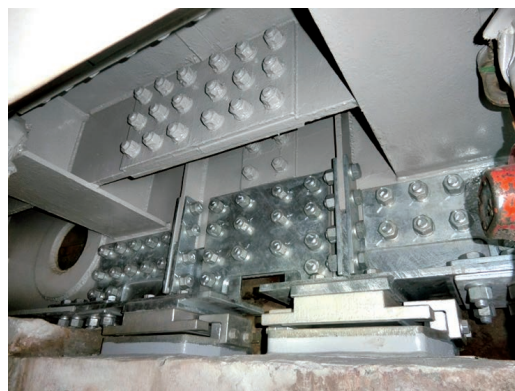
第28図 支承取替え後の様子（神田川護岸側）
Fig. 28 After replacement of bridge support

飯田橋出口は神田川護岸のボックスカルバートと首都高速道路の鋼製橋脚上に架かる平面的に特殊な構造となっている。護岸側に24基の支承が設置されているが、支承背面にアクセスできない構造となっており、これまで支承取替えが実施されていなかった。しかし、下沓とセットボルトの腐食、ベアリングプレートの破損が生じていたため、支承取替えを実施することにした。第27図に支承取替え前の様子（神田川護岸側）を、第28図に取替え後の様子を示す。支承取替えを実施する際の問題点と解決策を以下に記す。

- (2) 支承背面側の施工を可能にするため、支承上の端横リブを切欠き、施工後に復旧できる構造と施工方法を採用した。端横リブ復旧後は背面の塗装ができなくなるため、防錆仕様は溶融亜鉛めっきとした。より腐食損傷のひどかった支承に対しては溶融亜鉛めっき面に無溶剤無機コーティング材（製品名：セラマックス #1000AL）を2層塗り重ねることで耐食性の向上を図った。

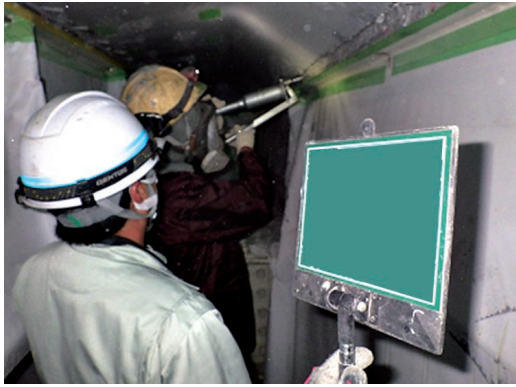
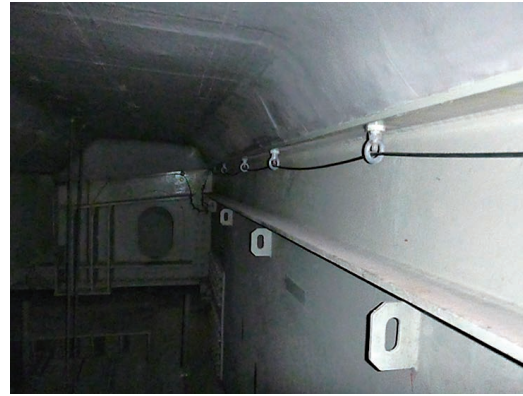
第 29 図 樹脂注入作業と補修完了の様子
Fig. 29 Resin injection and after repairs

鋼上部工とコンクリート床版を接合しているスラブアンカーが疲労損傷によって破断したため、鋼・コンクリート境界面にすき間が生じていた。このため、車両が通過するたびに異音が発生していた。スラブアンカー破断の原因は、主桁間のたわみ差とコンクリート床版のたわみによる鋼上部工の首振り現象によるものと考えられるが、このたわみ差・たわみ量を減少させる抜本的な対策は困難であった。そこで、生じているすき間に金属アンカーを設置、エポキシ樹脂を注入することによって、変位を抑制した。第

エポキシ樹脂注入は施工空間の制約上、片面かつ非常に狭い隙間に注入するため、樹脂の充填性を確認することが困難である。そこで事前に施工試験を実施し、充填性の高い施工プロセスを決定し、実施工に反映した。

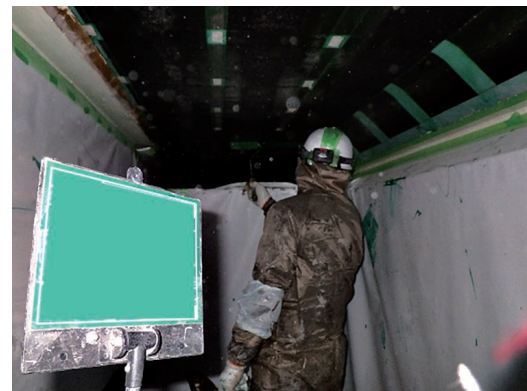
第 30 図 炭素繊維補強の状況
Fig. 30 Work status for carbon fiber reinforcement

本工事の施工対象区間のコンクリート床版では、ひび割れ、断面欠損などの損傷が発生していた。直ちにコンクリート床版の抜け落ちなどが発生するような損傷ではないが、劣化の進行を抑制するため、予防保全の観点から炭素繊維補強を施工した（第 30 図）。
