平成 23 年（2011 年）東北地方太平洋沖地震・被害調査報告 （相馬市周辺，仙台塩釜港周辺）

Examination Report on the 2011 off the Pacific Coast of Tohoku Earthquake

桜井朋樹	技術開発本部基盤技術研究所構造研究部	主査
佐藤祐二	技術開発本部基盤技術研究所構造研究部	課長
高梨正祐	技術開発本部基盤技術研究所構造研究部	主査
岩本浩祐	技術開発本部基盤技術研究所構造研究部	主査
大豊晃祥	技術開発本部基盤技術研究所構造研究部

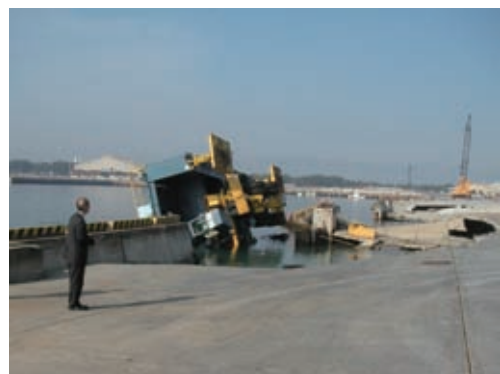
港での地震動による被害は、岸壁の被災（側方流動、崩壊）が2号埠頭で見られた（第1図）。さらに、地震後に到来した津波によって土砂がさらわれることによって、岸壁（埠頭）の陥没箇所が拡大したものと推測される。また、第1図に示すように、この被災箇所にあったと思われるタイヤマウント型の移動式ダブルリンク式クレーンも、この岸壁の被災によって海中へ転落したと思われる。

第1図 相馬港2号埠頭の岸壁被災箇所とクレーン
Fig. 1 View of damage at the No. 2 wharf in Soma Port

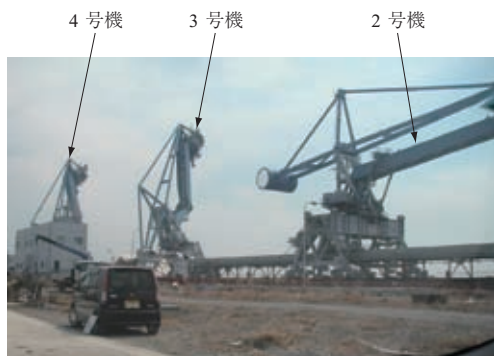
第 2 図、第 3 図に 5 号埠頭のアンローダを示す。この埠頭は、相馬港に隣接する相馬火力発電所の石炭積み卸し専用で、4 基のアンローダが設置されている。これらのアンローダは、陸側から 1, 2, 3, 4 号の機番号が付けられている。埠頭自体の損傷は見

第 2 図 相馬港 5 号埠頭のアンローダ
Fig. 2 View of damage at the No. 5 wharf in Soma Port

られなかったが、第 2 図に示すように、海側の 3, 4 号機が損傷、転倒している。この損傷と転倒の発生は、以下の順による。

① アンローダ稼働中に地震発生、それに続く津波警報によって稼働状態のまま、アンローダのオペレータが避難。続いて、同じく津波から退避するために船が離岸、移動を開始。

② アンローダの先端部が船倉に入れられた状態で、船に引かれることになったため、アーム先端に曲げ力（モーメント）が発生。この力でアームが折れる（座屈）。

③ さらに船が移動し、アンローダ先端（大部分）が切断する（引きちぎられる）。

④ アンローダ先端部を喪失したことによって、カウンタウェイトとの平衡が崩れる。アンローダの揺脚が折れ曲がり後方（カウンタウェイト側）へ転倒。その際にコンベヤも巻き込み損傷。

したがって、このアンローダの損傷、転倒は、地震動ではなく、津波による副次的な被害といえることができる。

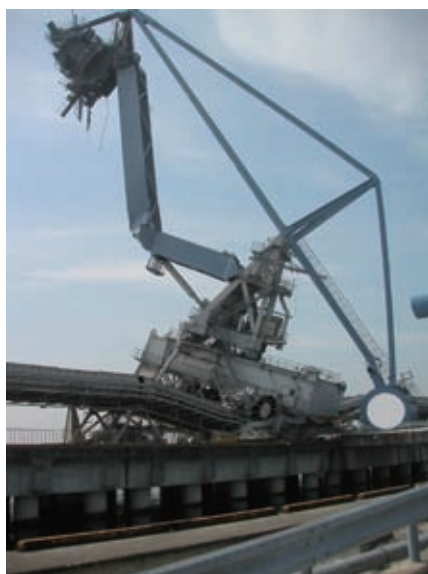
第 3 図 アンローダ 3 号機の被災状況
Fig. 3 Damage to the No.3 unloader

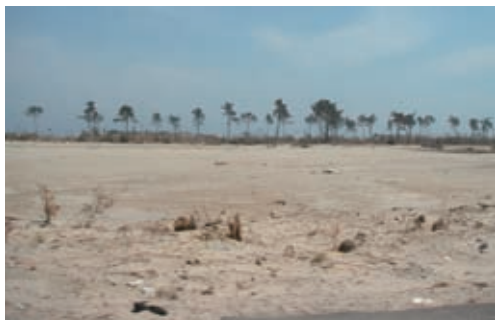
第4図は海岸付近の被害状況である。海岸との境になる遠方の立木の列まで、津波によって更地になってしまっている。また、防波堤が断続的に崩壊している。これは引き波によって損壊を受けたそうである。

第4図 相馬市と亘理町間の海岸付近

Fig. 4 View of damage at the coast between Soma City and Watari Town

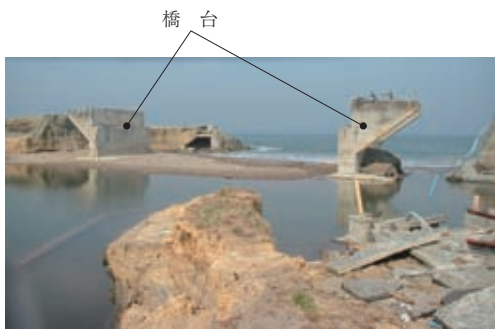
第5図、**第6図**は、JR 新地駅付近の海岸沿いの道路橋の被害状況である。橋台間（**第5図**）に掛かっていた橋桁が、津波によって約 100 m 程度陸側へ持って行かれてしまっている（**第6図**）。橋台も周囲を津波が行き来

第5図 新地町付近の海岸沿いの橋

Fig. 5 Bridge along the coast near Shinchi Town

することで、取付道路の盛土が削られて、このような橋台のみが残った状態になった（**第5図**）。

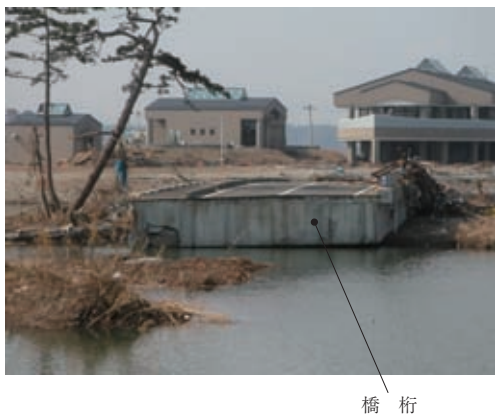
第6図 上流へ流された橋桁

Fig. 6 View of damage to bridge girders

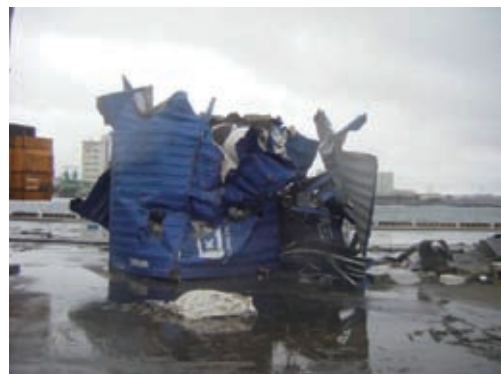
仙台塩釜港の高砂コンテナターミナルにおける津波の高さは約 3 m であり、コンテナが多数散乱していた。たとえば**第7図**のように津波の威力のすさまじさを物語る光景が随所に見られた。

第7図 引きちぎられたコンテナ

Fig. 7 Containers destroyed by the tsunami

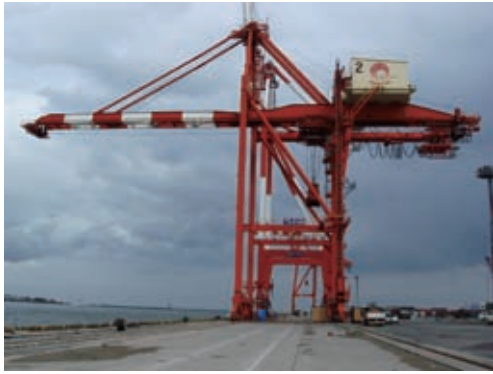
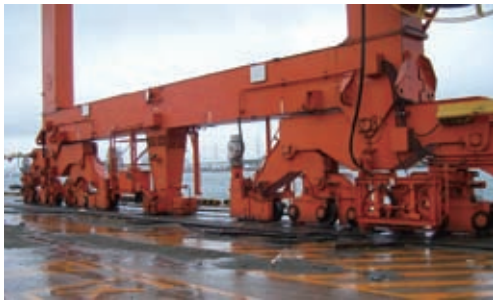
同コンテナターミナルには、4 機のコンテナクレーンがあり、そのうちの 1 機は当社製である。**第8図**に示す当社製のコンテナクレーンについては、クレーン上部を含め目視で確認できる損傷はなかったが、津波によって散乱したコンテナが衝突し、脚下部の昇降階段や手摺りなどが

第 8 図 コンテナクレーン
Fig. 8 Container crane

変形していた。水没しているため、復旧には電気系統のチェックなどが必要とのことである。

設置されている 4 機のうち 2 機が免震装置をもっている。地震発生時は 4 機とも荷役はなく、倒壊や脱輪などの大きな損傷はなく、免震装置の有無による差は見られなかった。被害状況に、免震装置の有無による有意差が現れなかった理由としては、今回の地震動が比較的短周期の地震波成分が卓越しているためであり、今回の地震動特有の事象と考えられる。

同コンテナターミナルの岸壁については、東側（太平洋側）の 2 号バースの被害が顕著であり、海・陸レール間の舗装部位が数十 cm 以上沈下し、多数段差が見られた。これは主に地震動による被害と推測される。ただし、レール間の相対残留変形は比較的小さく、コンテナクレーンが転倒やまた裂きなどの大きな被害を受けなかった一因であると考えられる。

- ① 仙台塩釜港のコンテナクレーンについては、地震動による直接的被害はほとんどないことが分かった。ただし、津波の被害を受けているため、復旧には電

気機械類や稼働部の健全性確認が必要である。

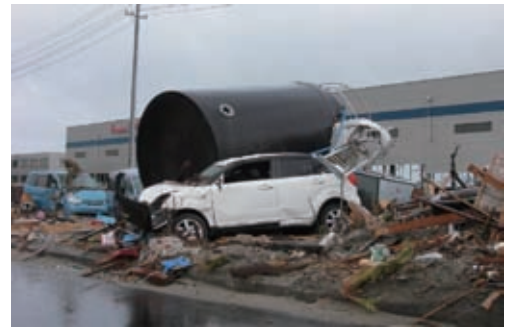
港湾周辺では、地震後 1 か月以上経過しているものの第 9 図に示すように道路以外は手付かずの状態であった。

第 9 図 仙台塩釜港周辺
Fig. 9 View of damage near Sendai-Shiogama Port
