「 Binh 橋 」 (ベトナムの合成桁斜張橋) の補修工事報告

Report on Rehabilitation Project of the “Binh Bridge” in Vietnam

「 Binh 橋 」は、ベトナムのハイフォン市に、2005年に完成した合成桁斜張橋である。2010年7月に、台風1号の影響で流された3隻の貨物船が衝突し、主桁とケーブルの一部が損傷を受けた。主桁はコンクリート床版との合成桁で応力状態が複雑なうえ、斜張橋のケーブル取替えも、IHIとしては初めての経験で、慎重に計画を進めた。事故直後からIHI、IIS、IIAがIHIグループとして協力し、2012年3月に補修工事を受注できた。今回、桁の補修とケーブルの交換を行ったので、この補修工事の概要を報告する。

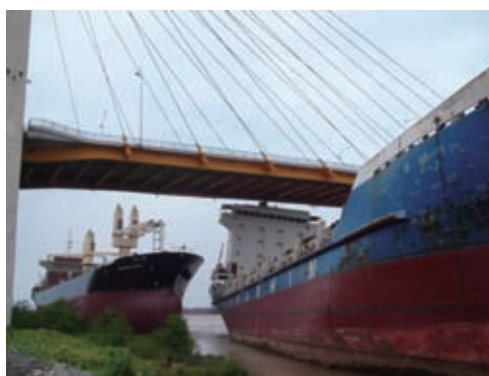
第2図 衝突状況

IHI が 2005 年に、ベトナム第三の都市ハイフォン市に架設した「 Binh 橋 」⁽¹⁾に、2010年7月17日、3隻の貨物船が衝突し、損傷を与えるという事故が発生した。これらの貨物船はハイフォン港近くの造船所に、修理のために係留されていたもので、この日、ベトナムを襲った台風1号の影響で、約600m上流に流され、「 Binh 橋 」に衝突したものである。第1図に「 Binh 橋 」全景、第2図に衝突状況、第3図に損傷状況を示す。

Fig. 2 General view after ship collision

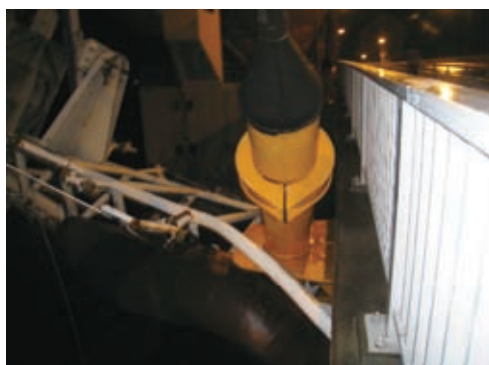
第3図 損傷状況

Fig. 3 Close-up photograph of damaged part

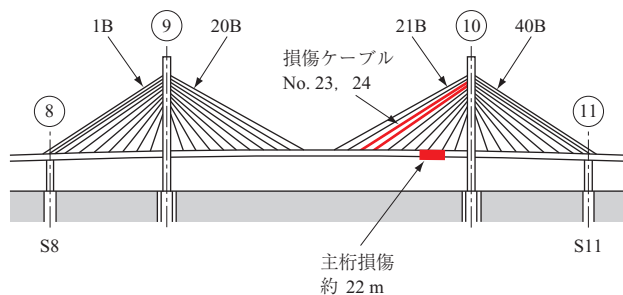
第 4 図 損傷位置
Fig. 4 Location of damage

主な損傷箇所は、下流側の主桁下フランジおよび腹板 (約 22 m 区間)、斜材ケーブル (2 本)、高欄、航路標識板などの付属品である。第 4 図に損傷位置を示す。

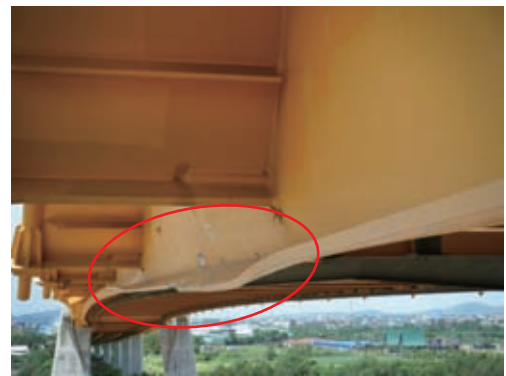
第 5 図 主桁外側の損傷状況
Fig. 5 Steel girder damage (outer side)

主桁腹板は、桁高の半分くらいの高さから下側が面外方向に変形し、下フランジも面外変形して傾いていた。

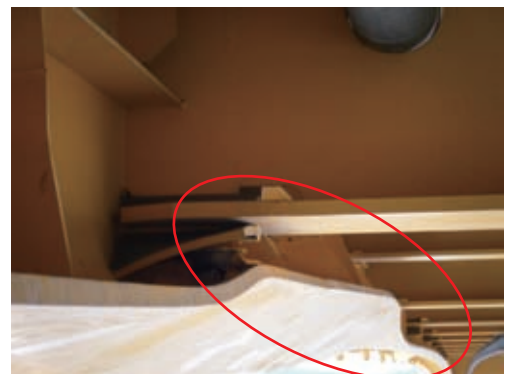
第 6 図 主桁内側の損傷状況
Fig. 6 Steel girder damage (inner side)

桁の内側の補剛材は完全に座屈して、S 字に湾曲したのもあった。横桁と床版は、損傷を免れており、健全であった。第 5 図に主桁外側の損傷状況、第 6 図に主桁内側の損傷状況を示す。

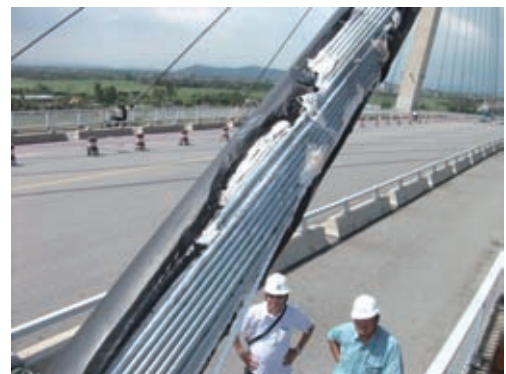
第 7 図 ケーブルの損傷状況
Fig. 7 Stay cable damage

めっきも損傷が確認された。台風時の塩分を含んだ風雨にさらされたため、すでに白さびも発生していた。これは、内部まで塩分を含んだ水が浸透しているためと推測され、将来的には取り替えなければならないと判断された。第 7 図にケーブルの損傷状況を示す。

「Binh 橋」は、潮風にさらされる河口付近に位置しており、ケーブル内に滞留した雨水には塩分が含まれていると想定される。そのため、PE 被覆を損傷した、上から 3 段目ケーブル (No. 23) と 4 段目ケーブル (No. 24) の雨水滞留部分では、早ければ 1 年程度で素線表面の亜鉛が消失し、ケーブルの疲労強度が低下し始める可能性が考えられた。

損傷したケーブルの正確な耐久性評価は難しく、また将来にわたり品質保証することはできないため、新しいケーブルに取り替えることにした。

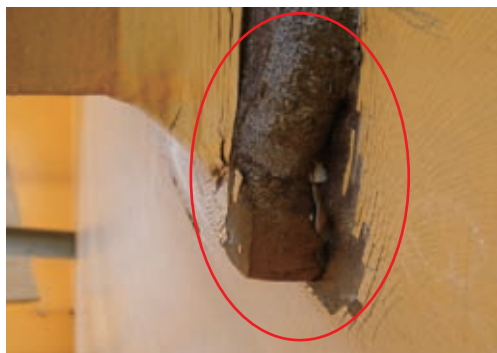
第8図 腹板のき裂
Fig. 8 Crack in web plate

主桁の下フランジ側は、船が衝突したことによって、大きくたわみ、残留塑性変形が残っている状態であった。腹板は下フランジに引っ張られた形で面外変形した状態であった。ケーブル定着部近傍の腹板は部分的にき裂が生じ、板厚(20mm)程度の板面外のずれが確認できた。主桁内側の補剛材も下フランジに押し上げられた形で座屈し、取替えは困難な状況であった。第8図に腹板のき裂、第9図に補剛材の座屈の様子を示す。

この方法で簡易的にひずみ評価すると、かなりの部分は3%(15tに相当)以下のひずみで問題ないレベルだったが、結局は、き裂のある部分や、残留変形が目立つ部分を取替え対象範囲とすることにし、橋軸方向に約22.5m、桁高の約半分強の、下から1100mmの範囲を取り替えることにした。第11図に主桁取替え範囲を示す。

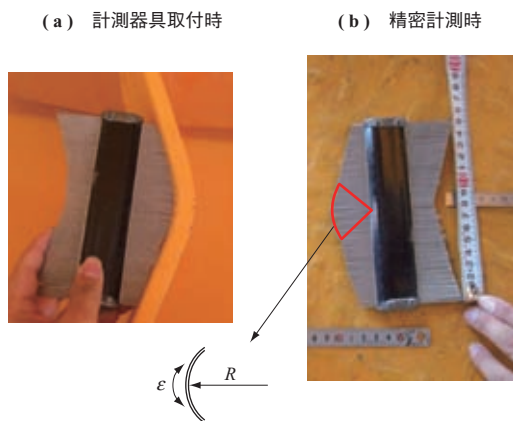
第10図 表面曲率の計測の様子
Fig. 10 Measurement of radius of bent plate

橋示方書にある冷間曲げ半径 $5t$ ($\epsilon = 10\%$)を目安とし、下記の(1)式によって、板のひずみに換算して評価した。
