一日も早い下水道インフラの復旧に向けて (仙塩浄化センターおよび気仙沼終末処理場)

Repairing Sewage Disposal Plants Damaged by the Great East Japan Earthquake

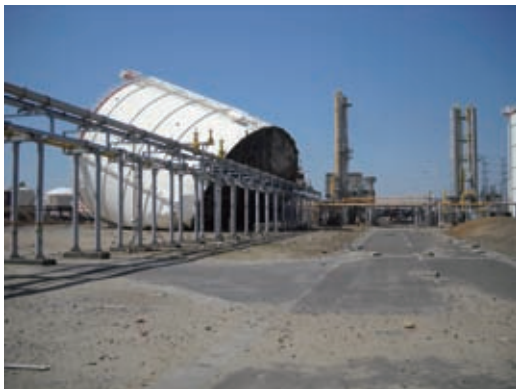
第2図 津波によって流出したガスタンク（仙塩浄化センター）
Fig. 2 Gas tank swept away by the tsunami (Senen Waste Water Treatment Plant)

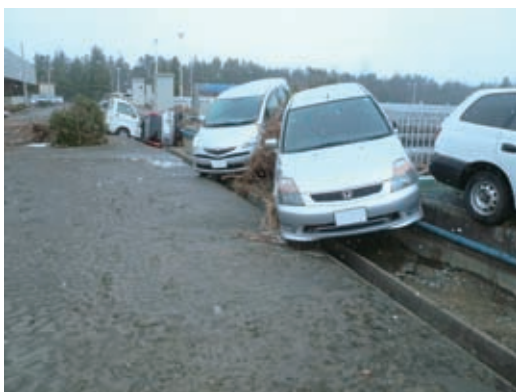
仙塩浄化センターは3市2町（仙台市の一部、塩釜市、多賀城市、七ヶ浜町、利府町）の約40万人分の汚水22万2千m³/dを処理していたが、地震と津波で壊滅的な被害を受け、下水処理場のすべての機能が停止し、各家庭や事業所などから排出される汚水の処理が不可能になった。

第3図 仙塩浄化センター震災直後（車の流出）
Fig. 3 Photograph of the Senen Waste Water Treatment Plant immediately following the earthquake (cars swept away by the tsunami)

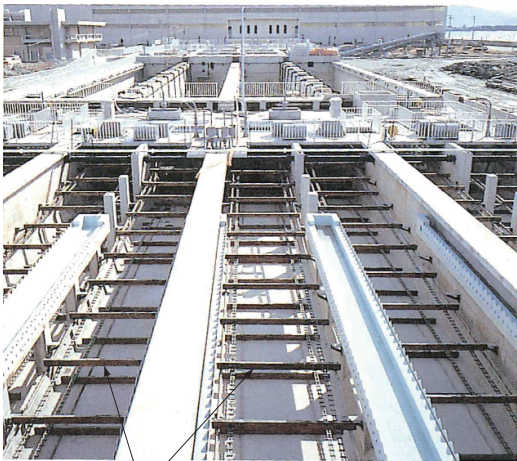
震災および津波によって、水処理設備のメインとなる汚泥掻寄機には大きな損傷は見られなかった。汚泥掻寄機は、エンドレスのダブルチェーンに一定間隔でフライト（掻寄板）を取り付け、沈殿池に沈殿した汚泥を汚泥ホッパ内にかき寄せるものである（第4図）。汚泥掻寄機には駆動装置のトルクリミッターと駆動用スプロケットのシヤピン（過負荷切断ピン）という二重の機械保護装置が設けられているが、これによって異常発生時でも機器を安全に停止できたものと思われる。

第4図 最初沈殿池 汚泥掻寄機（参考）

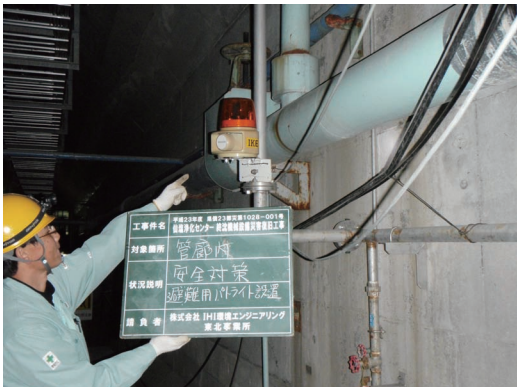
第5図 仙塩浄化センター緊急地震速報装置（パトライト）設置状況

また、応急工事・本復旧工事はいまだに余震が頻発するなか、二次災害防止のため、緊急地震速報装置（パトライト）の設置（第5図）や避難経路（第6図）を確保し、作業員への避難経路の連絡徹底と現場での避難経路の掲示を行い、安全に作業を進めた。

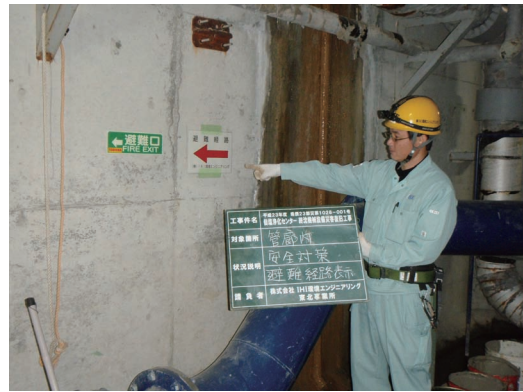
第6図 仙塩浄化センター避難経路の現場掲示状況

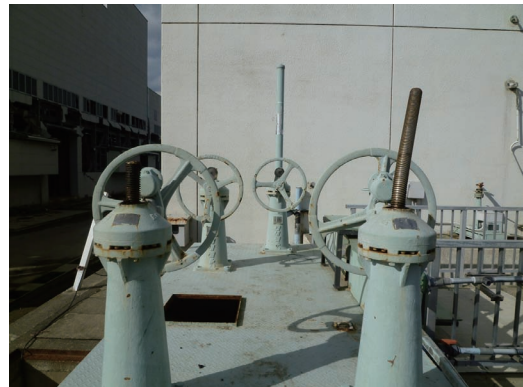
宮城県気仙沼市にある気仙沼終末処理場も、甚大な被害を受けた（第7図）。お客さまから被害状況の把握と復旧方針の検討について協力依頼を受け、2011年11月に現地調査を実施した。本調査については、被害を受けた処理場の状況調査に迅速な対応をし、復旧に向けての技術的な支援を行ったことで、地方共同法人日本下水道事業団から2012年3月に「東日本大震災関係功労者表彰」を受賞した。本調査でも、先に実施した仙塩浄化センターでの調査経験が生き、協力会社への協力要請や調査に必要な段取りが速やかに滞りなく行うことができたことが受賞につながったものと考えている。

第7図 津波によってゲートのスピンドルが変形（気仙沼終末処理場）
