DU-WÄRTSILÄ RT-flex機関の紹介

2006年4月

(株)ディーゼルユナイテッド
DIESEL UNITED, LTD.

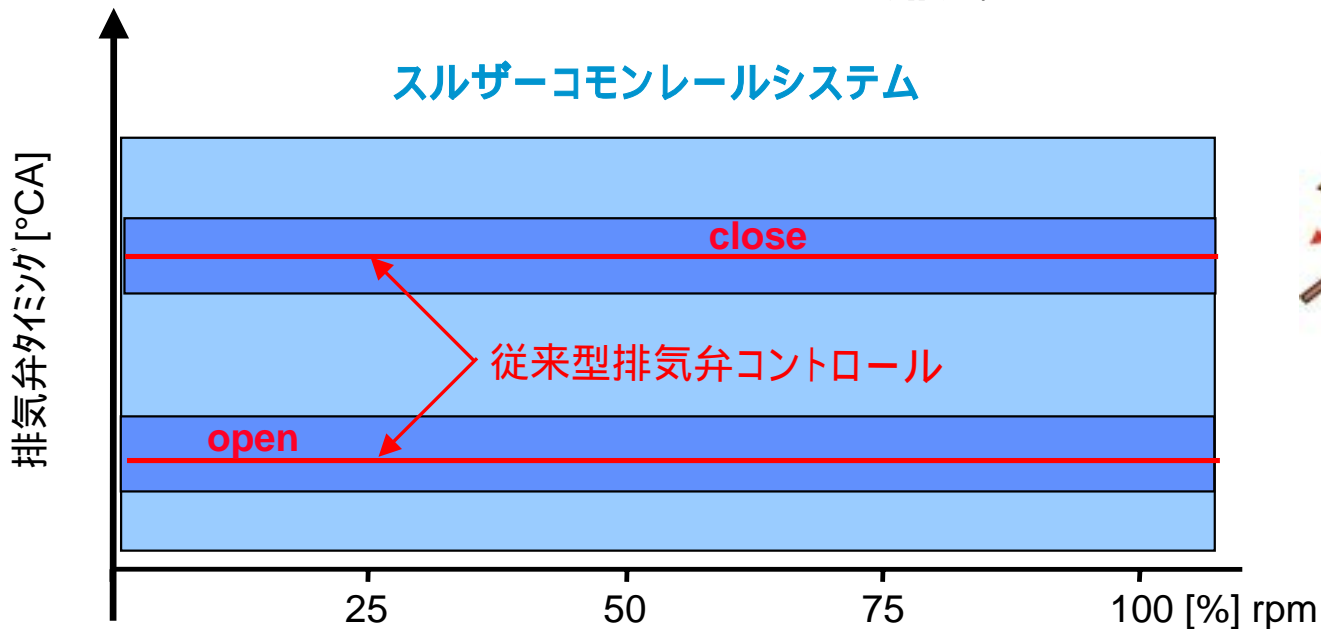
スルザーコモンレールシステムの排気弁タイミング

選択自由な
排気弁タイミング

低燃料消費率
低 NOx
スモークレスオペレーション
低負荷連続運転

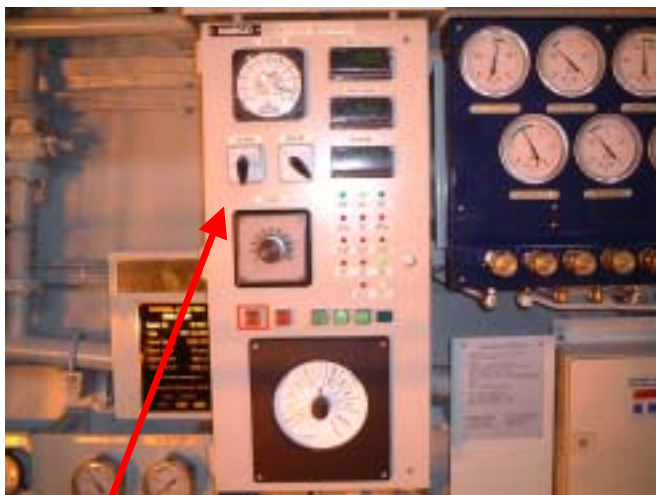
機側操縦台 (RT-flex機関)

操縦パネルのみ (操縦ハンドルは無し)

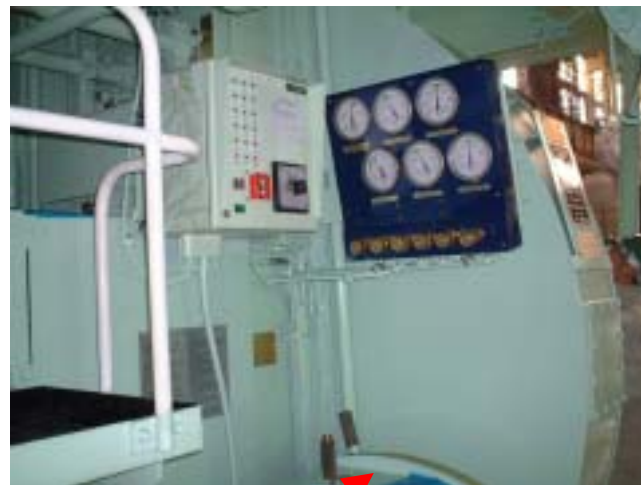
機側操縦台 (RTA機関)

操縦ハンドルによる操作

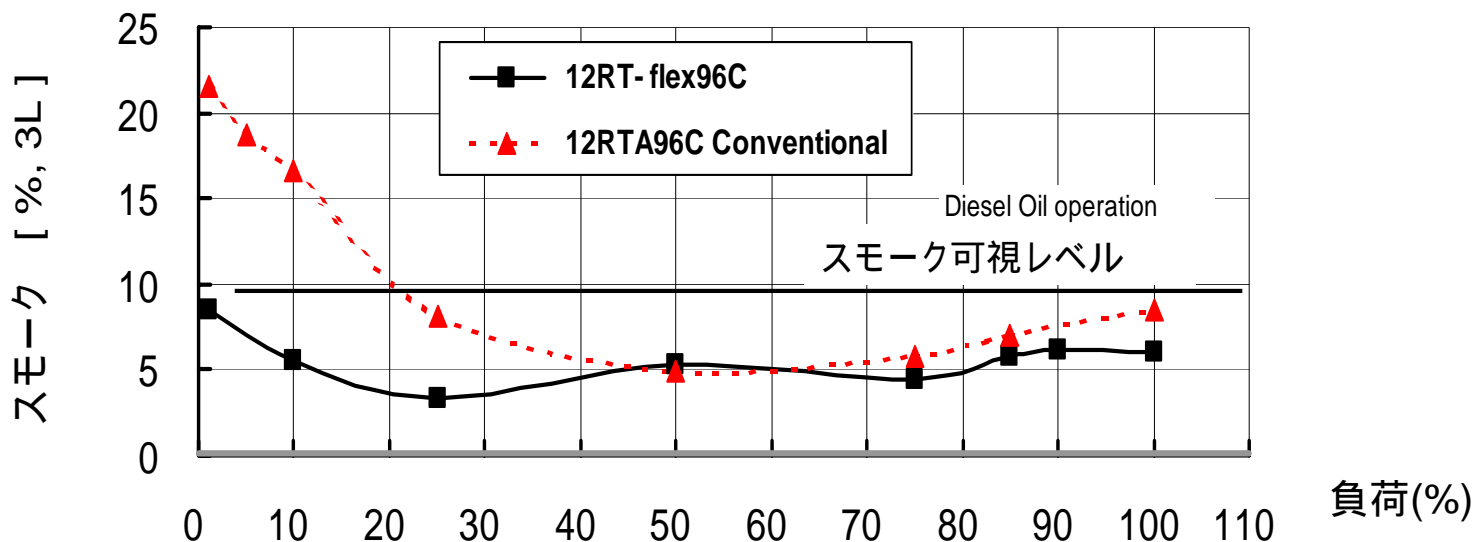
スモーク計測結果 12RT-flex96C

高圧燃料噴射
 排気弁開閉タイミングの最適化
 燃料噴射弁のシーケンシャルオペレーション

燃焼性改善
機関使用全域でスモークレス運転

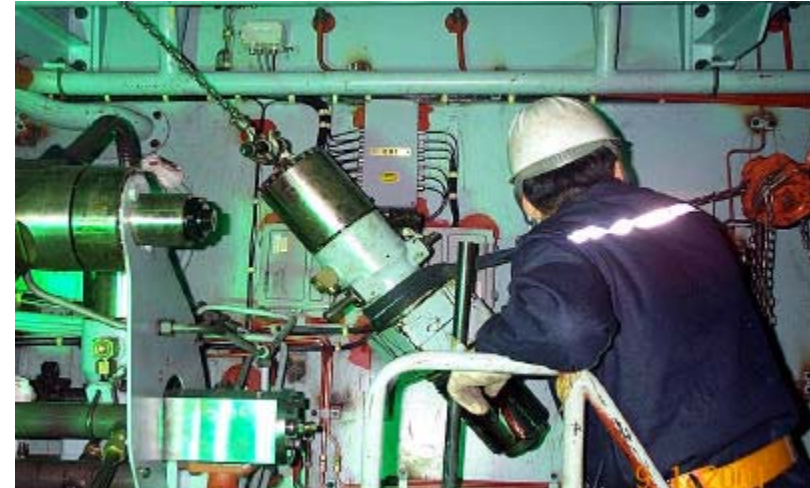
- Servo oil connecting pipes to collector block cracked
 - ☞ Connecting pipes replaced by flexible hoses**> solved**

サーボオイル接続配管が振動で損傷 = > 可撓継手に交換して解決

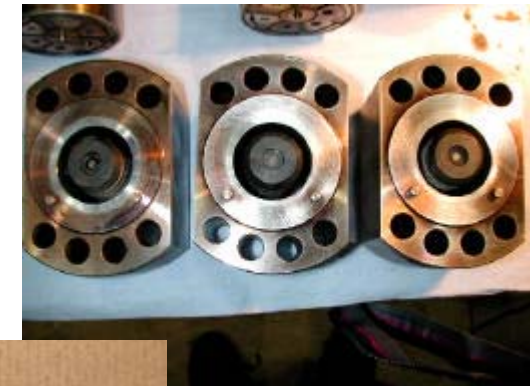
No wear on sealing surface of injection

control valve

燃料噴射制御弁のシール座に摩耗なし

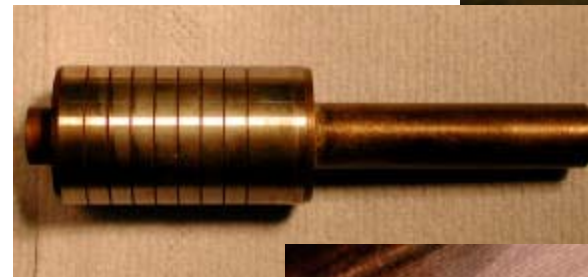
No wear on control oil piston

制御ピストンは摩耗なし

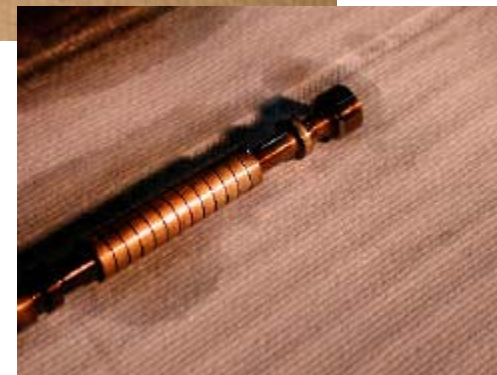
No wear on injection control valve slide

燃料噴射制御スライドにも摩耗なし

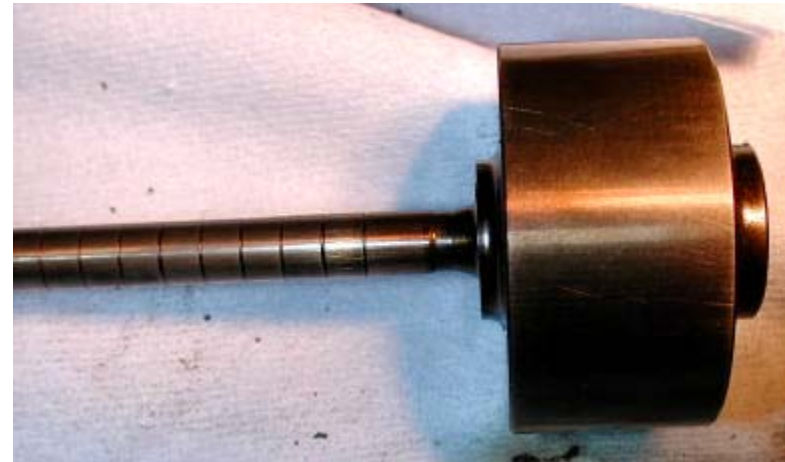
No wear on fuel quantity piston
燃料噴射量制御ピストンに摩耗なし

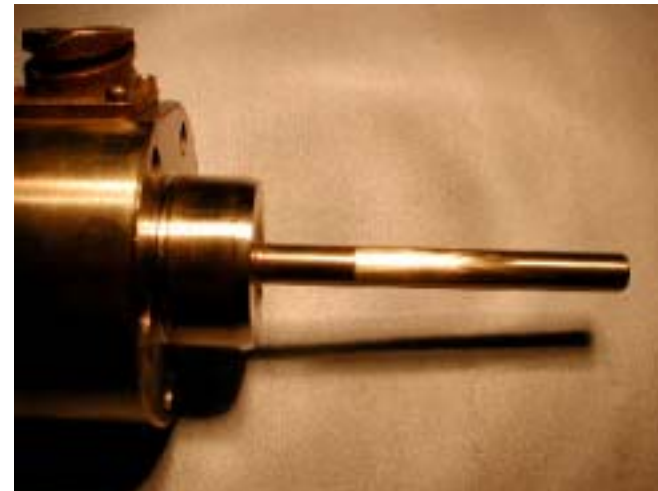
No change of wear on fuel quantity
sensor since beginning of operation
燃料噴射量検知センサーも連続使用中
