シリンダライナー、ピストンリングの状態監視に関する新技術について

株式会社 ディーゼル ユナイテッド 藤井 幹
明陽電機株式会社 籠宮 茂樹

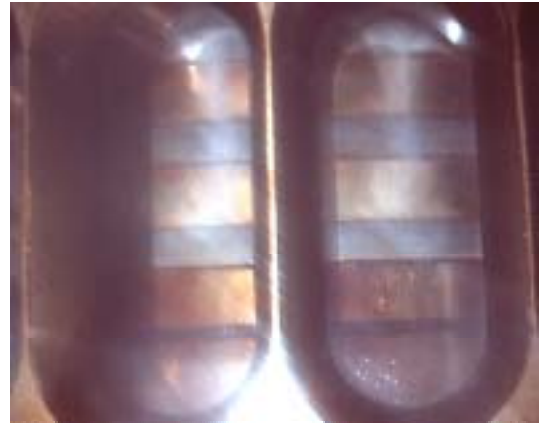
本装置にて撮影した画像のサンプルを図3,4に示す。本画像は85%負荷運転時に撮影したものである。本装置により、ピストンリングの状態やガスブローの状態の観察はもちろんのこと、図4に示すように、ピストンリングに付着しているシリンダ油の状態も確認することが可能である。

図3 撮影画像例 (85%負荷)

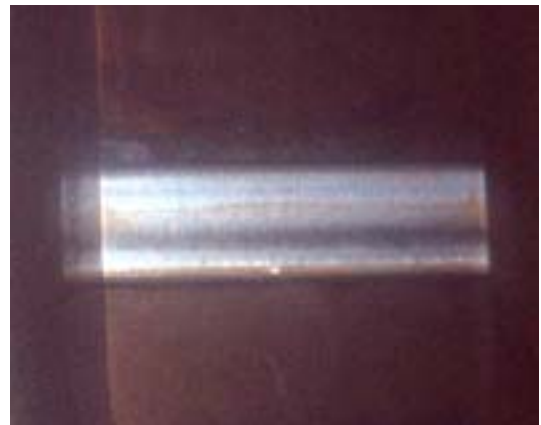
図4 油の付着状況の画像例
(TOP リング, 85%負荷, 上昇行程)
