シリンダライナー，ピストンリングの 状態監視に関する新技術について

株式会社 ディーゼル ユナイテッド 藤井 幹

明陽電機株式会社 籠宮 茂樹

2006年5月15日

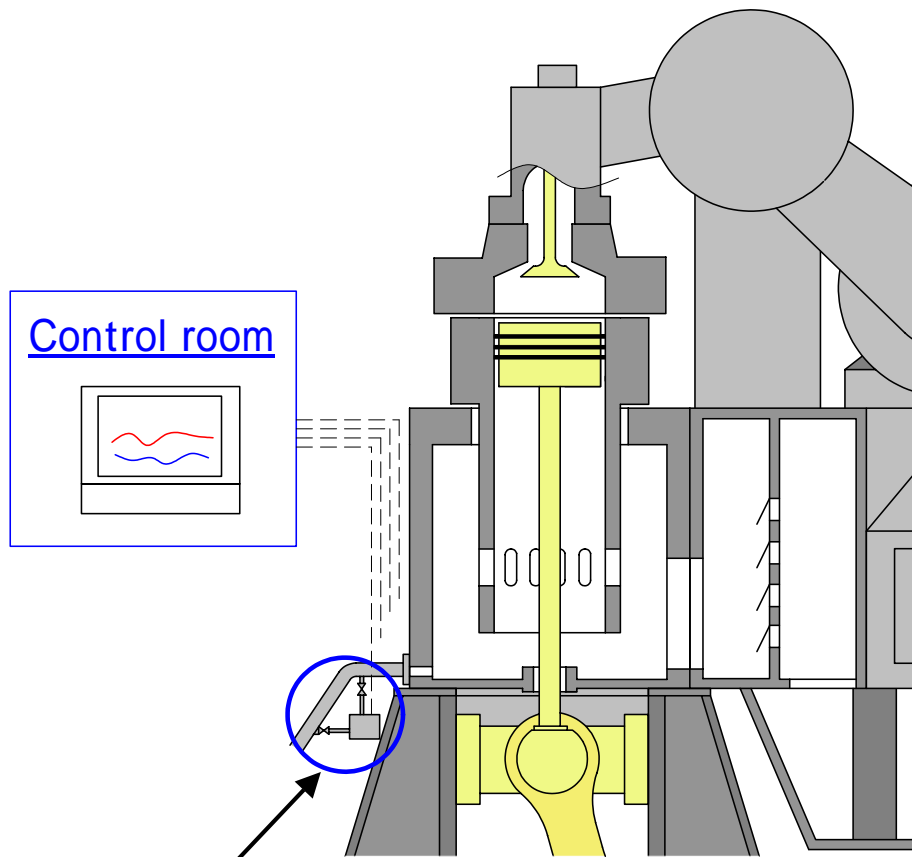
ON-LINE連続鉄粉濃度センサー(共同開発)

シリンダドレン配管にセンサーを装備

Control room

連続鉄粉濃度センサー

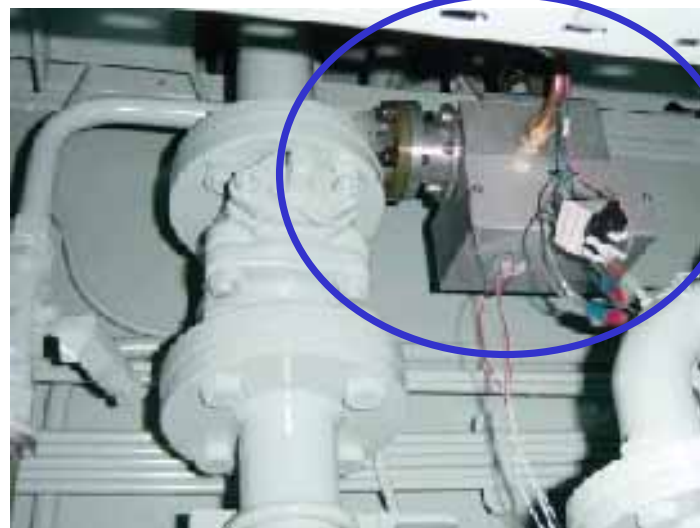
連続鉄粉濃度センサー

テスト実施機関

- DIESEL UNITED-SULZER 7RT-flex84TD
- 27160kW × 74min⁻¹
- No.6シリンダーのドレン配管に装備

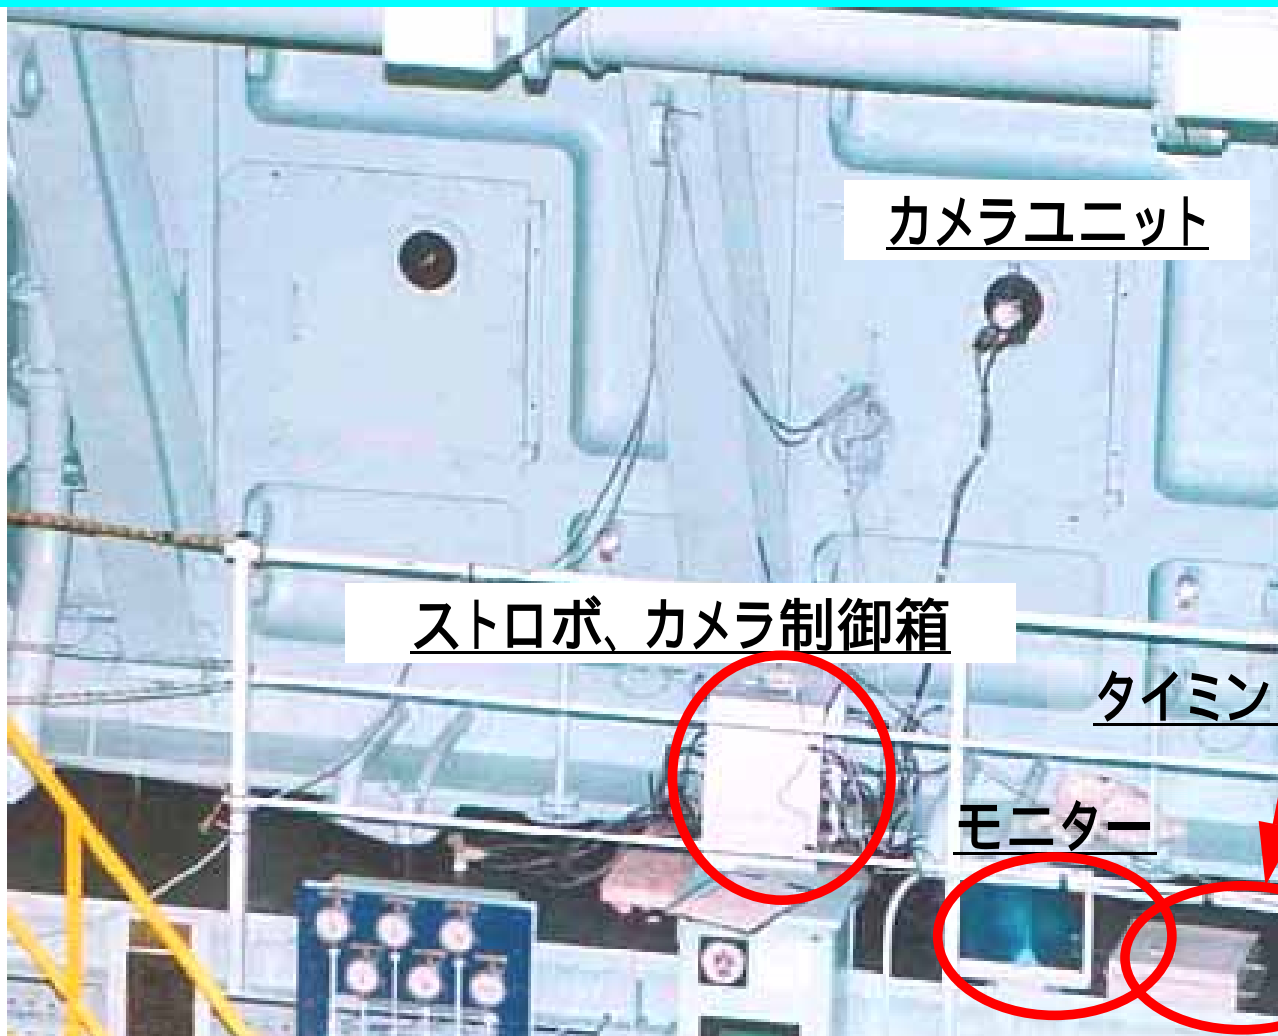
機器構成

カメラユニット

ストロボ、カメラ制御箱

タイミング制御箱

モニター

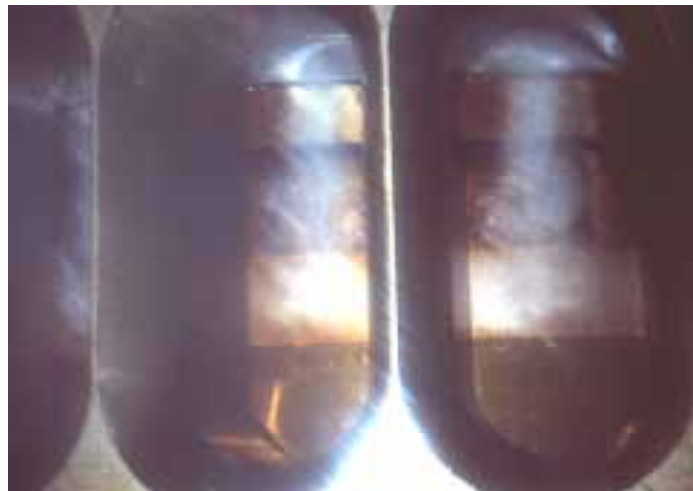
観察例1 (85%負荷 注油率2.0g/kW-hr) (BDC前)

- 燃烧ガスブローの様子
- シリンダ油の飛散する様子
- ピストンリングのあたり、表面の状態
- ピストンに付着しているカーボンの状態

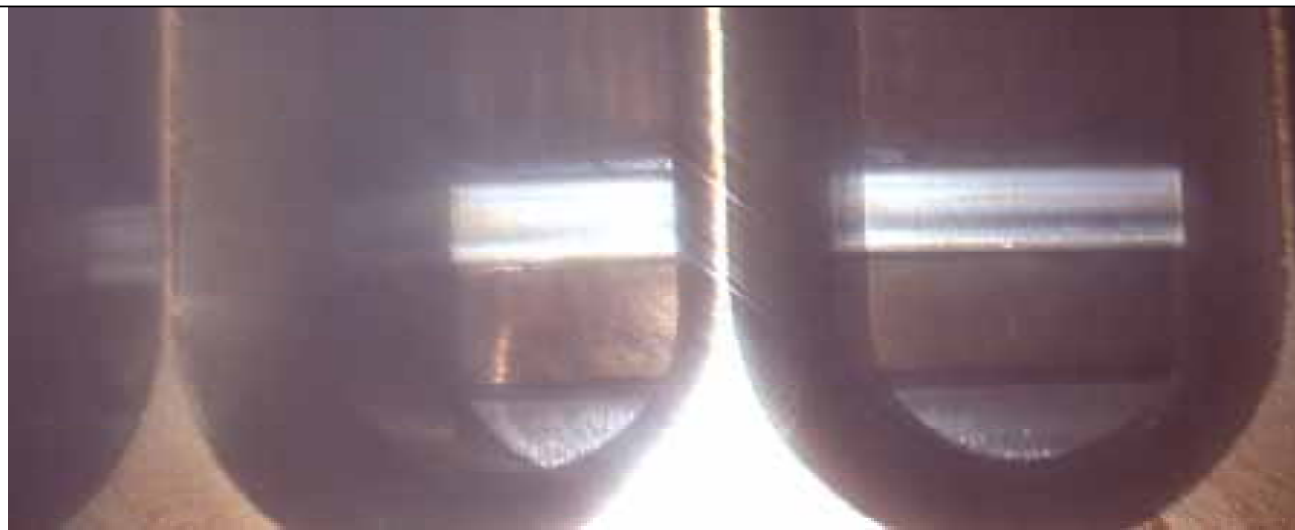
観察例3 (85%負荷 注油率2.0g/kW-hr) (BDC後)

- 上昇行程によって、ピストンリング表面に油が付着している状態が観察できる。
- これは摺動時の油膜ではなく、吹き飛ばされてポート下部に溜まっていた油が付着したものと考えている。

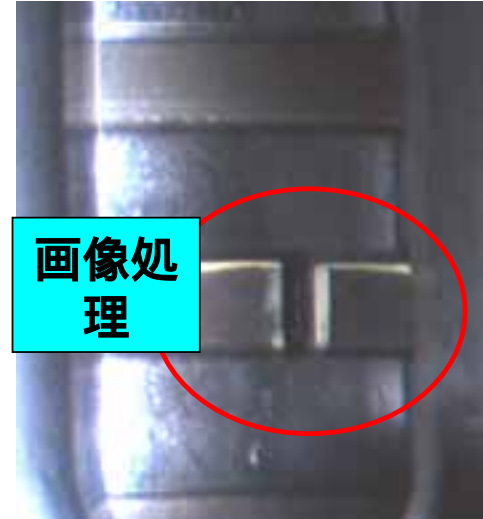
ピストンリングの合口部分の撮影により

ピストンリング線膨張係数

常温時の合口寸法

ライナーポート部温度

ライナー材線膨張係数

画像処理

ピストンリングの平均温度の推定が可能

ピストンリング磨耗量の推定が可能
