インフラ技報

IHI Infrastructure Technical Report

vol.12
2023

ブライラ橋を含む23kmの国道建設工事報告

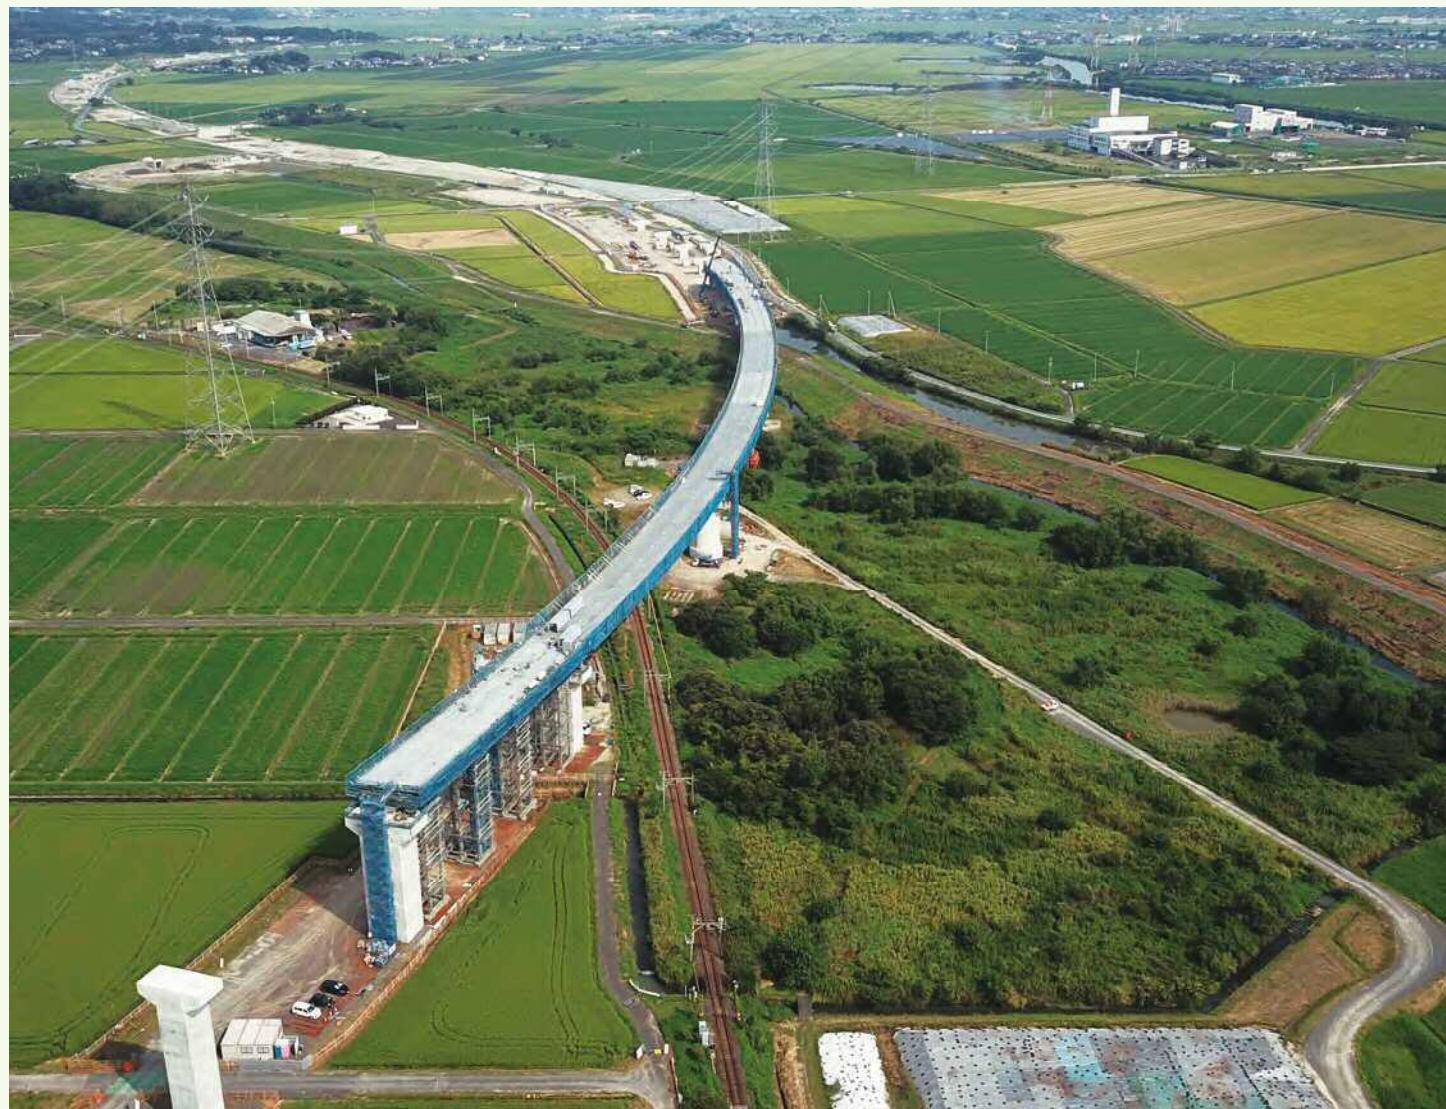
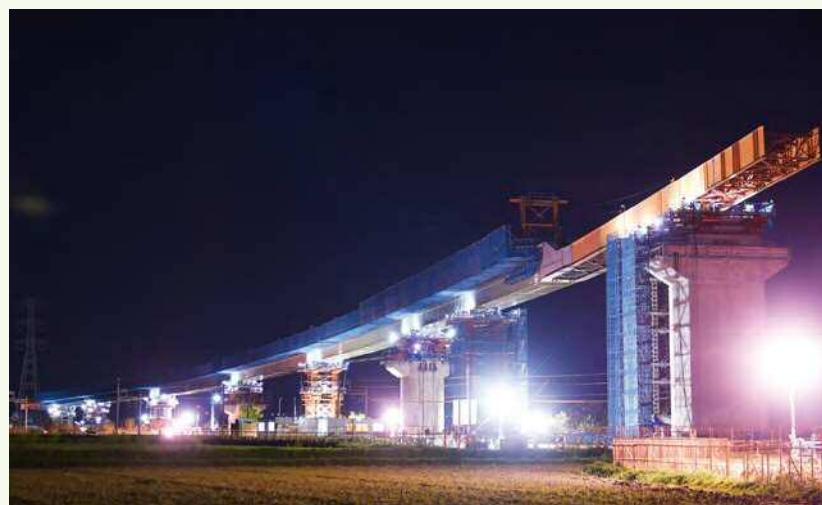
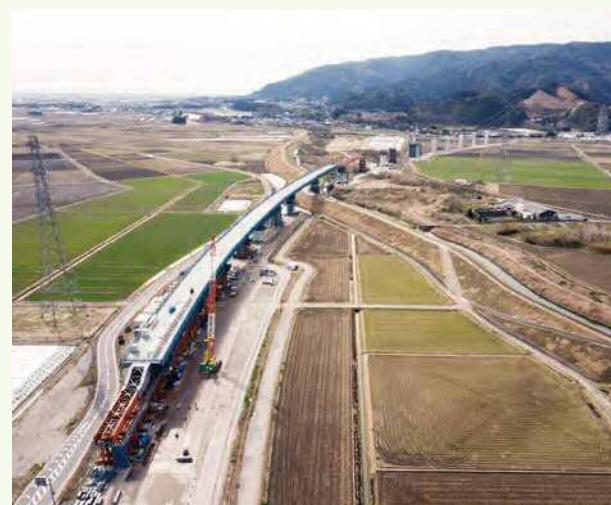
津屋川橋 IIS

工事名	令和元年度 東海環状津屋川橋鋼上部工事	支間長・支間割	63.7+117+145+159+86.7m
所在地	岐阜県海津市南濃町	幅員	11.746m
発注者	国土交通省 中部地方整備局	床版形式	鋼床版
橋梁名	津屋川橋	鋼重	4,147t
橋型	鋼5径間連続鋼床版箱桁	竣工年月	2023年3月
橋長	574m

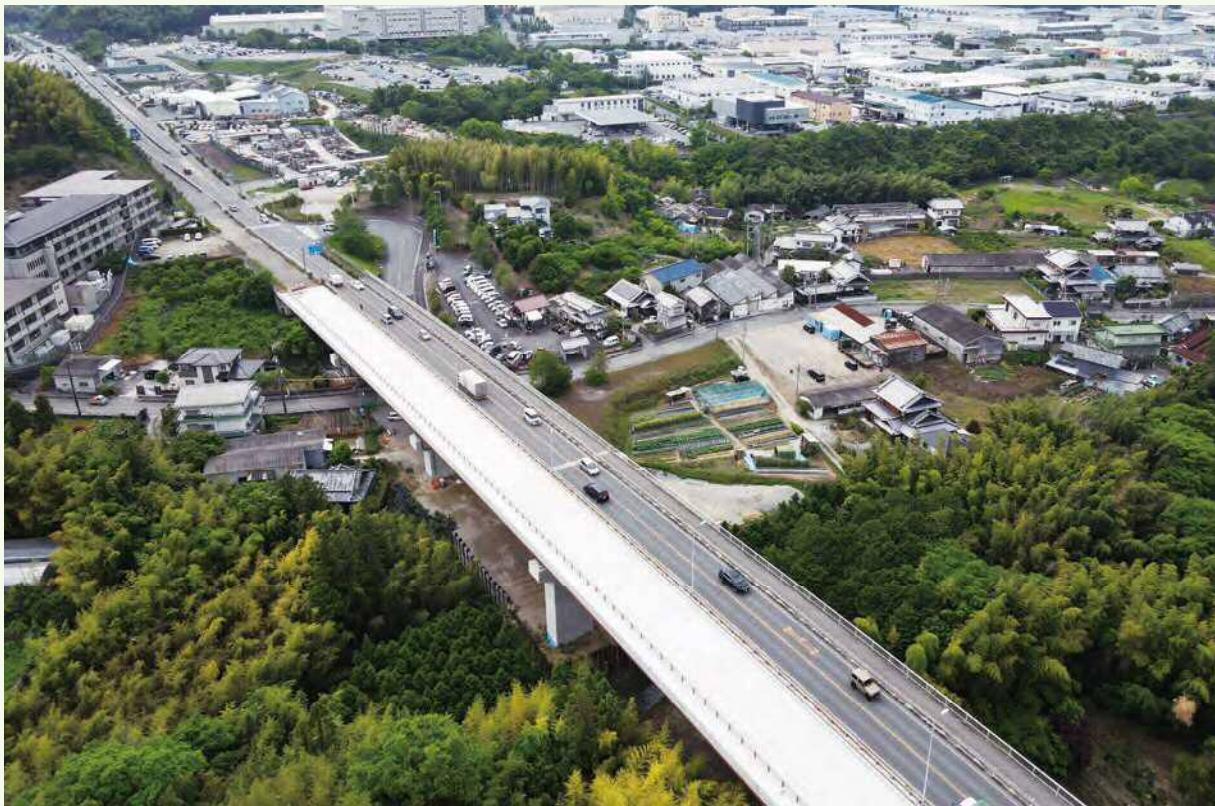
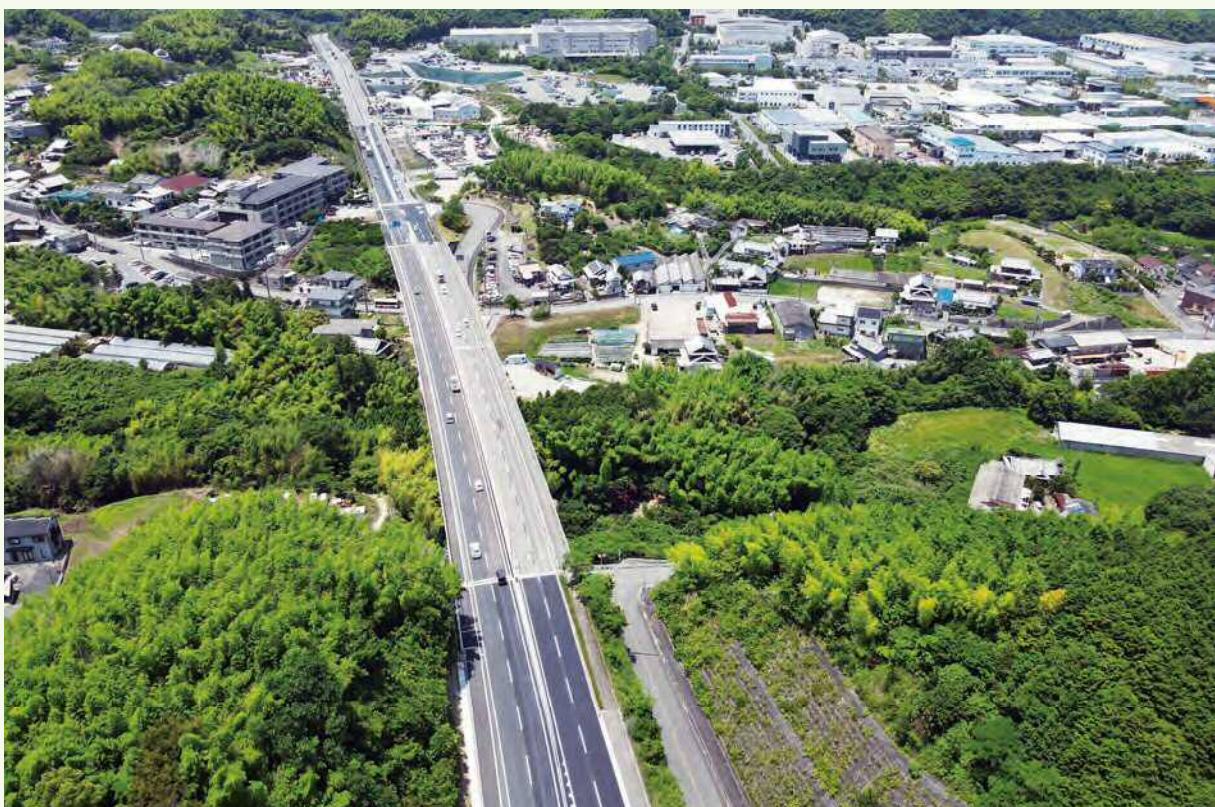
松尾川橋 IIS

工事所	名 : 一般国道 170号 松尾川橋(西行)橋梁上部工事(その2)	支間長・支間割 : 46.8+48.0+45.0+45.0+32.8m
在発	地 : 大阪府和泉市若櫻町地内	幅員 : 11.18m
注梁	者 : 大阪府	床版形式 : 合成床板
橋型	名 : 松尾川大橋	鋼重 : 435.9t
橋	式 : 5径間連続少數钣桁	竣工年月 : 2022年5月
	長 : 220m

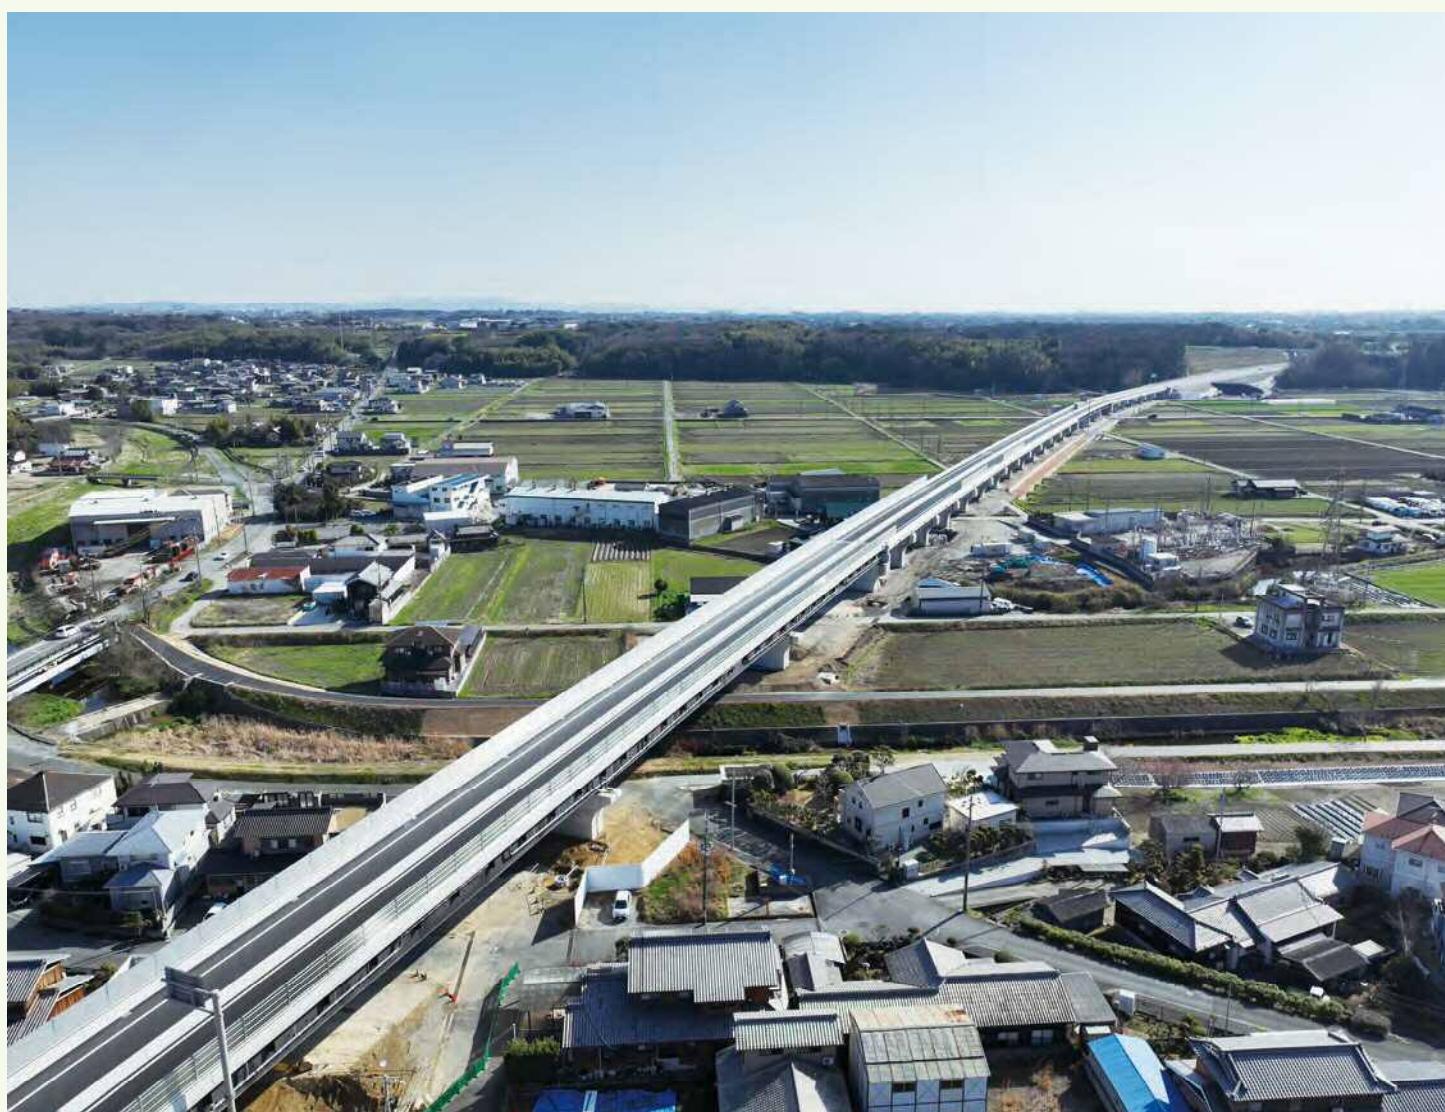
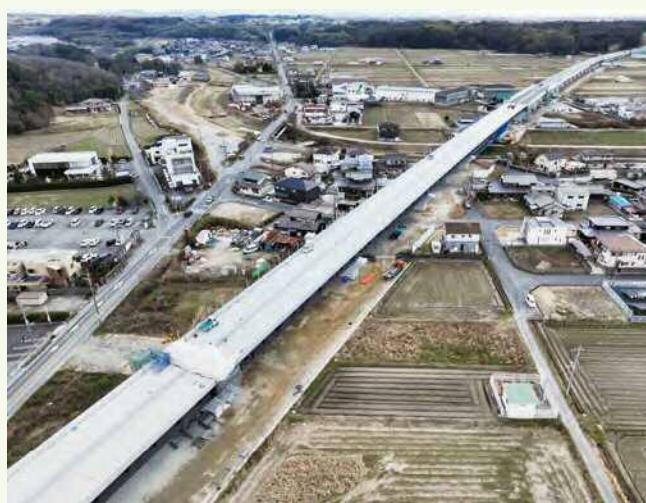
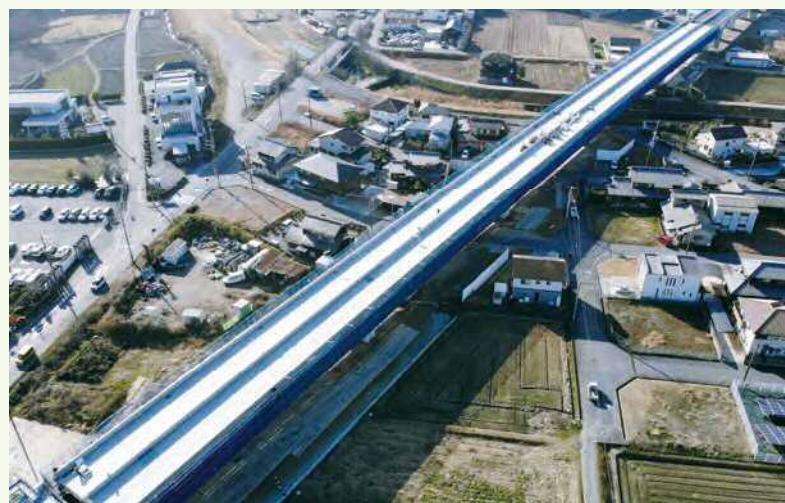
下村第5高架橋 IIS

工事名：(主)加古川小野線東播磨道北工区下村第5高架橋上部工事
所在地：兵庫県加古川市八幡町下村
発注者：兵庫県
橋梁名：下村第5高架橋
型式：鋼5径間連続2主箱桁橋
長：285m

支間長・支間割：56.0+65.0+55.0+55.0+52.25m
幅員：12.65m
床版形式：RC床版
鋼重：1,317t
竣工年月：2023年3月

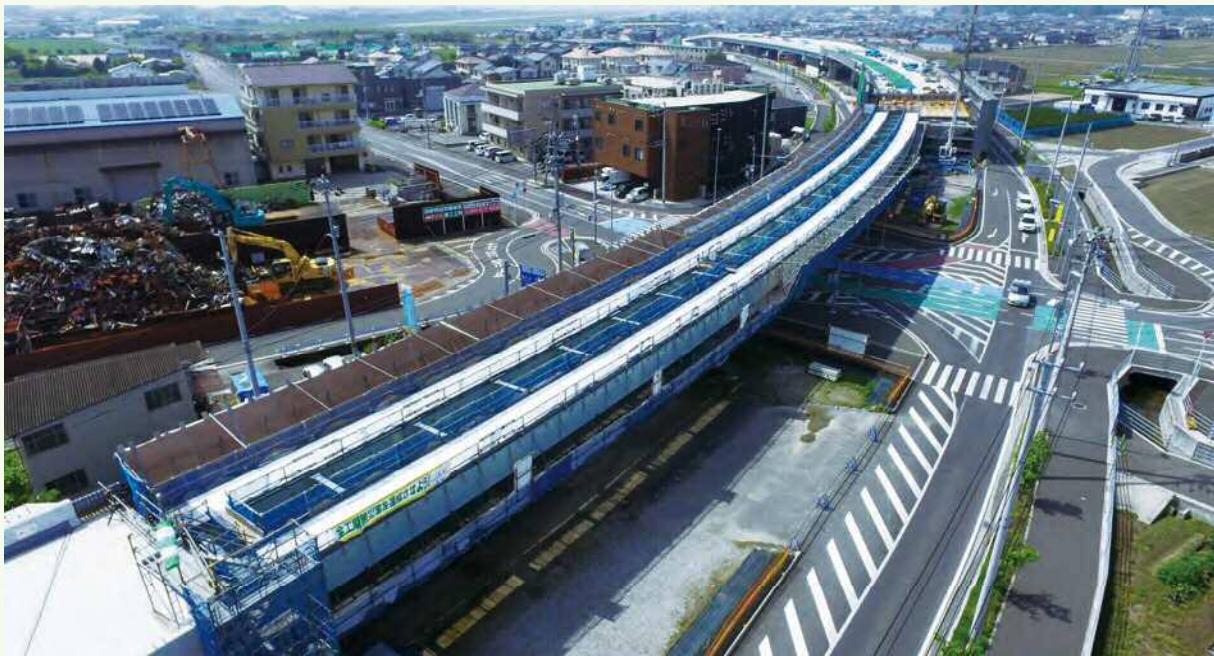
余戸西第8高架橋 IIS

工事名	令和2-4年度 外環空港線余戸西第8高架橋上部工事	橋長	132m
所在地	(自)愛媛県松山市余戸西 至)愛媛県松山市東垣生町	支間長・支間割	35.15+60.00+35.15m
発注者	国土交通省 四国地方整備局	幅員	9.69m
橋梁名	余戸西第8高架橋	床版形式	RC床版
型式	3径間連続箱桁	鋼重	413t
		竣工年月	2022年6月

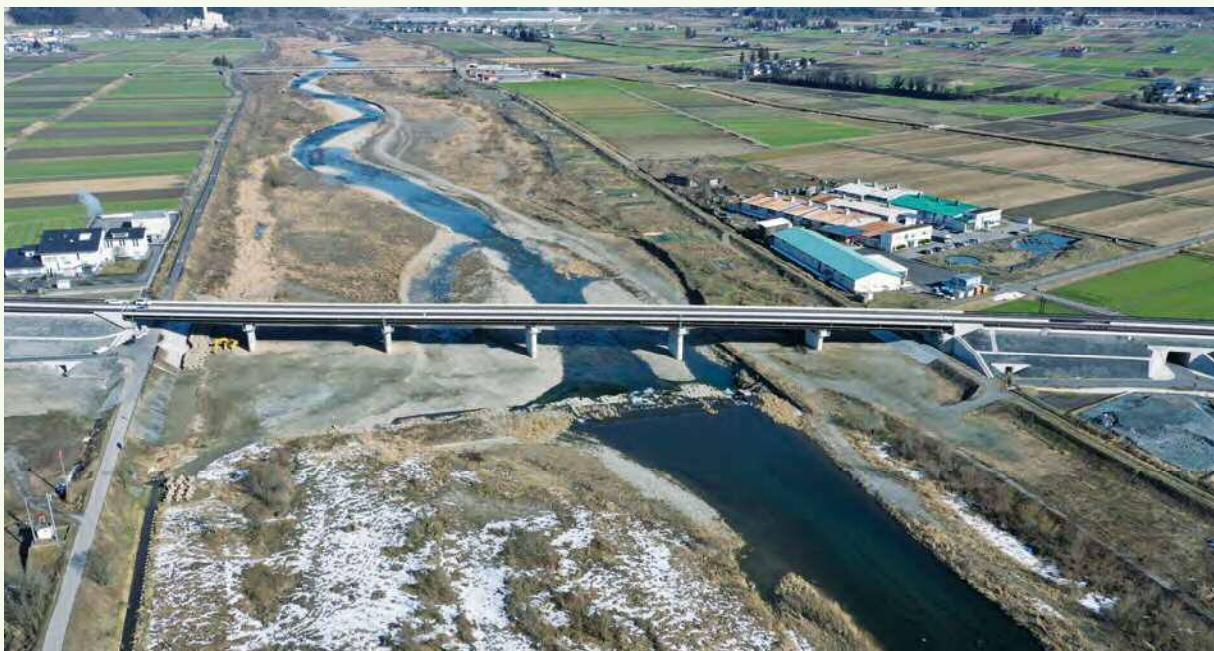
真名川橋 IIS

工事名	大野油坂道路真名川橋上部工事	支間長・支間割	38.8+44.5+2@47.0+44.5+38.8m
所在地	福井県大野市堂本地先～下麻生嶋地先	幅員	12.9m
発注者	国土交通省 近畿地方整備局	床版形式	合成床版
型式	6径間連続少數钣桁	鋼重	590t
橋長	263m	竣工年月	2023年3月

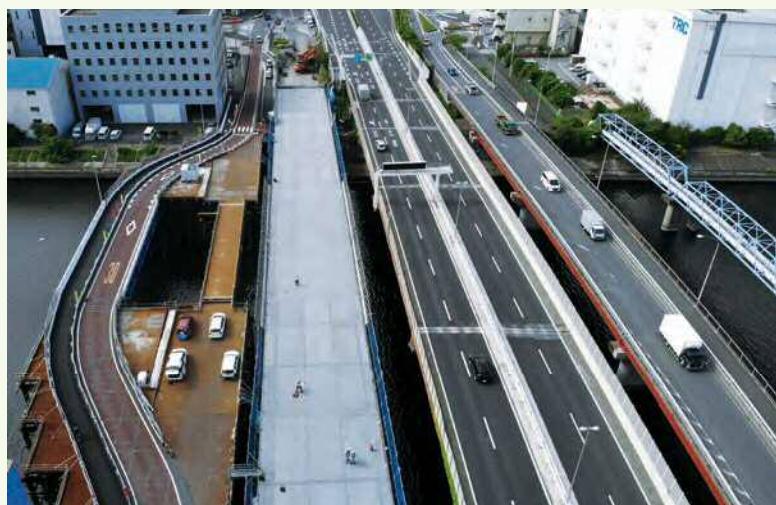
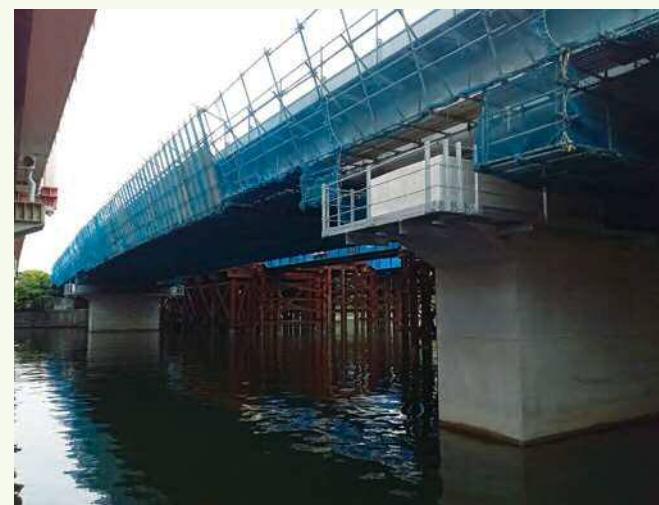
南海橋 IIS

工事名	南海橋(2)上部建設工事その2	支間長・支間割	48.5+63.0+48.5m
所在地	東京都大田区平和島五丁目地内～同区昭和島一丁目地内	幅員	12m
発注者	東京都	床版形式	鋼床版
橋梁名	南海橋	鋼重	752.9t
橋型	3径間連続鋼床版箱桁	竣工年月	2022年5月
橋長	161.9m

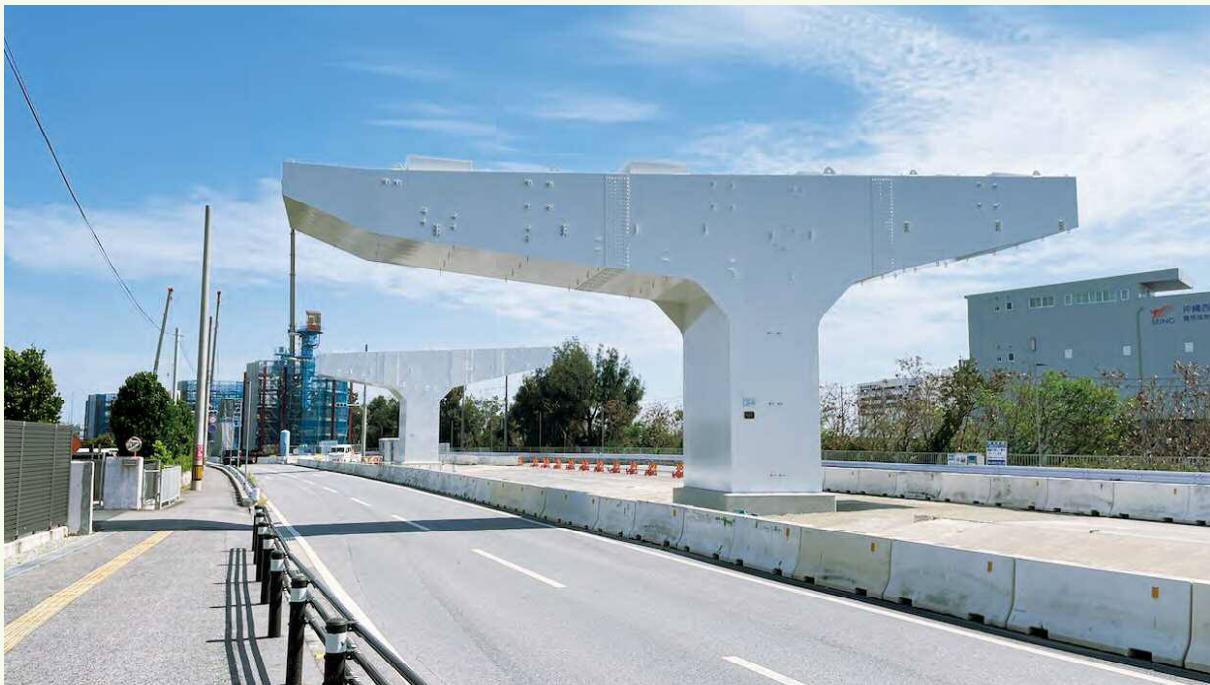
小禄道路橋脚(P24、P25) IIS

工事名	令和2年度 小禄道路橋梁下部工事(P24、P25)	工種	鋼製T型橋脚2基
所在地	沖縄県豊見城市瀬長地内	鋼重	302t
発注者	内閣府 沖縄総合事務局	竣工年月	2023年3月
橋梁名	小禄道路橋(P24-P25)

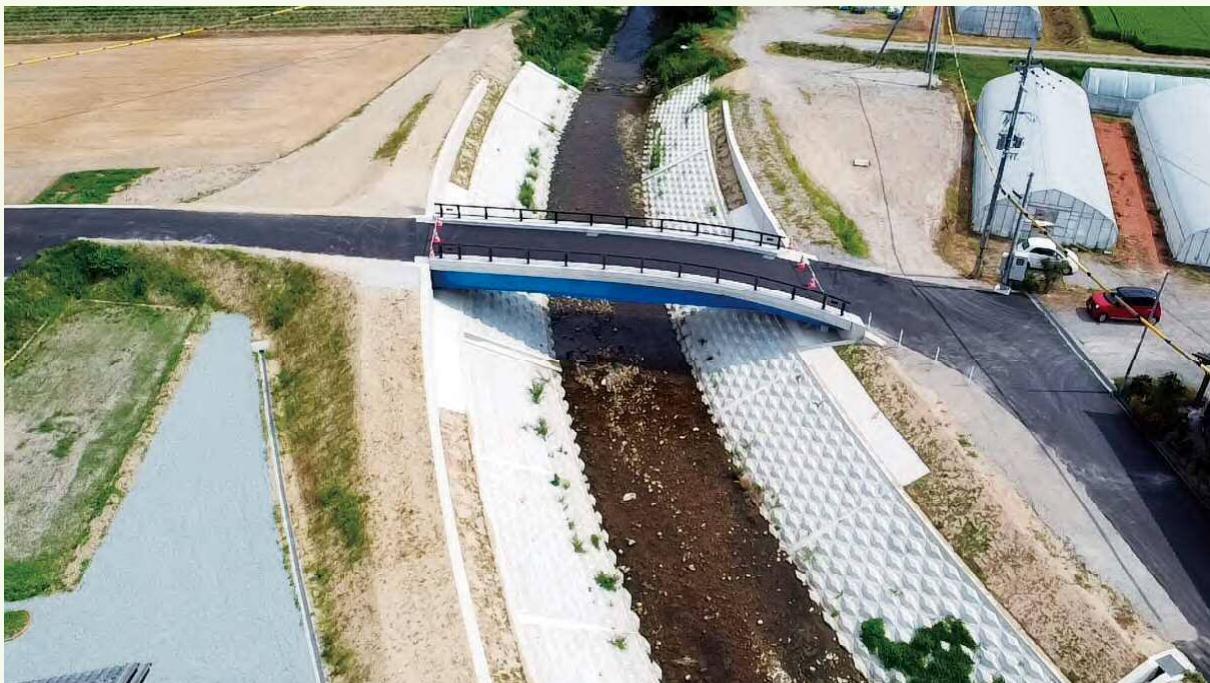
本荘中橋 IIS

工事名	(一)加古川水系東条川 本荘中橋上部工事	支間長・支間割	23.1m
所在地	丹波篠山市今田町本荘町	幅員	5.2m
発注者	兵庫県	床版形式	RC床版
型式	鋼単純合成鈑桁	鋼重	19t
橋長	23.1m	竣工年月	2022年5月

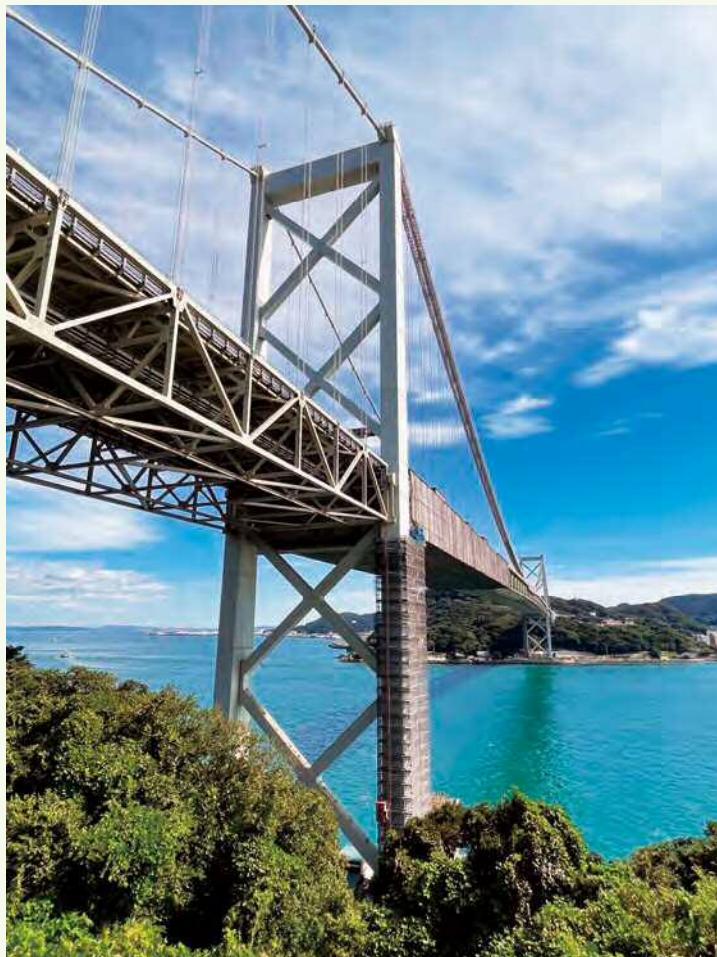
関門橋補剛桁補修工事 IIS

工事名：関門自動車道
関門橋中央径間下関側北補剛桁補修工事
所在地：山口県下関市棕野町～福岡県北九州市門司区
発注者：西日本高速道路株式会社
桥梁名：関門橋
種：塗装塗替工、鋼床版の支承取替工、
鋼製高欄取替工、縦桁補剛材補修工
重：273t
竣工年月：2022年4月

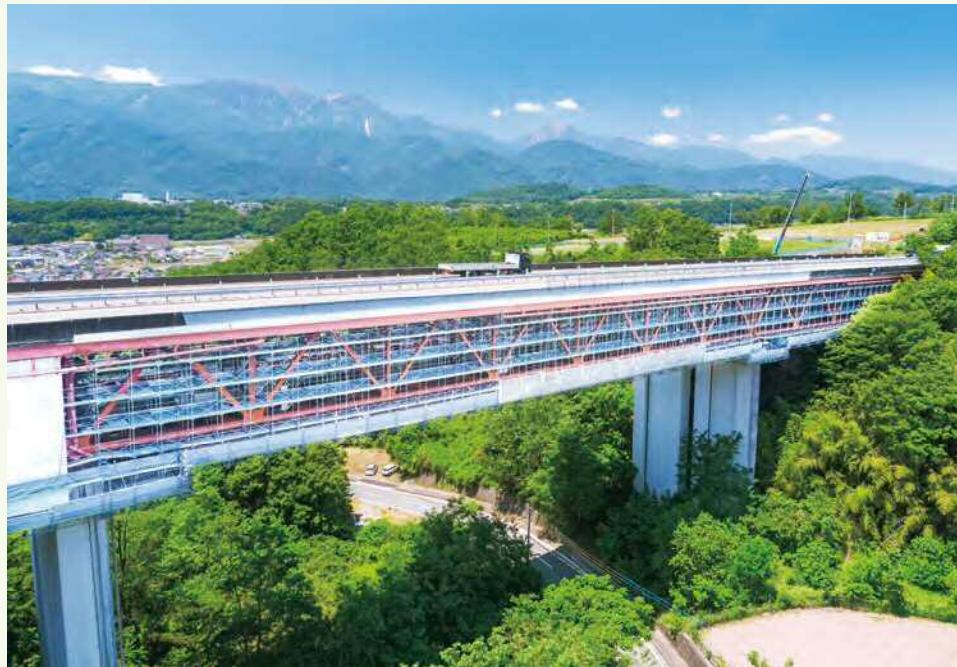
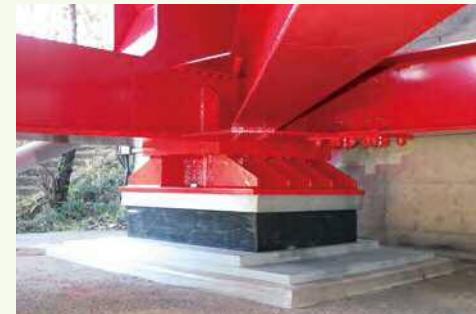
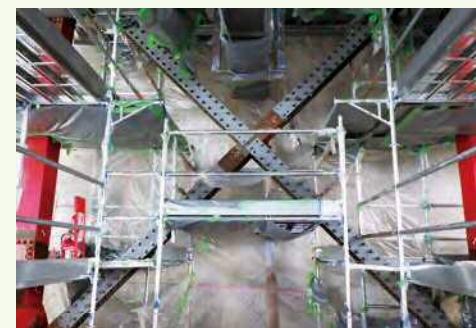
日之城橋耐震補強工事 IIS

工事名：中央自動車道 日之城橋耐震補強工事(2019年度)
所在地：自)山梨県韮崎市穂坂町宮久保
至)山梨県北社市須玉町大豆生田
発注者：中日本高速道路株式会社

橋梁名：日之城橋(上り線)
種：鋼トラス橋の耐震補強、塗替塗装、支承取替8基
重：64t
竣工年月：2023年3月

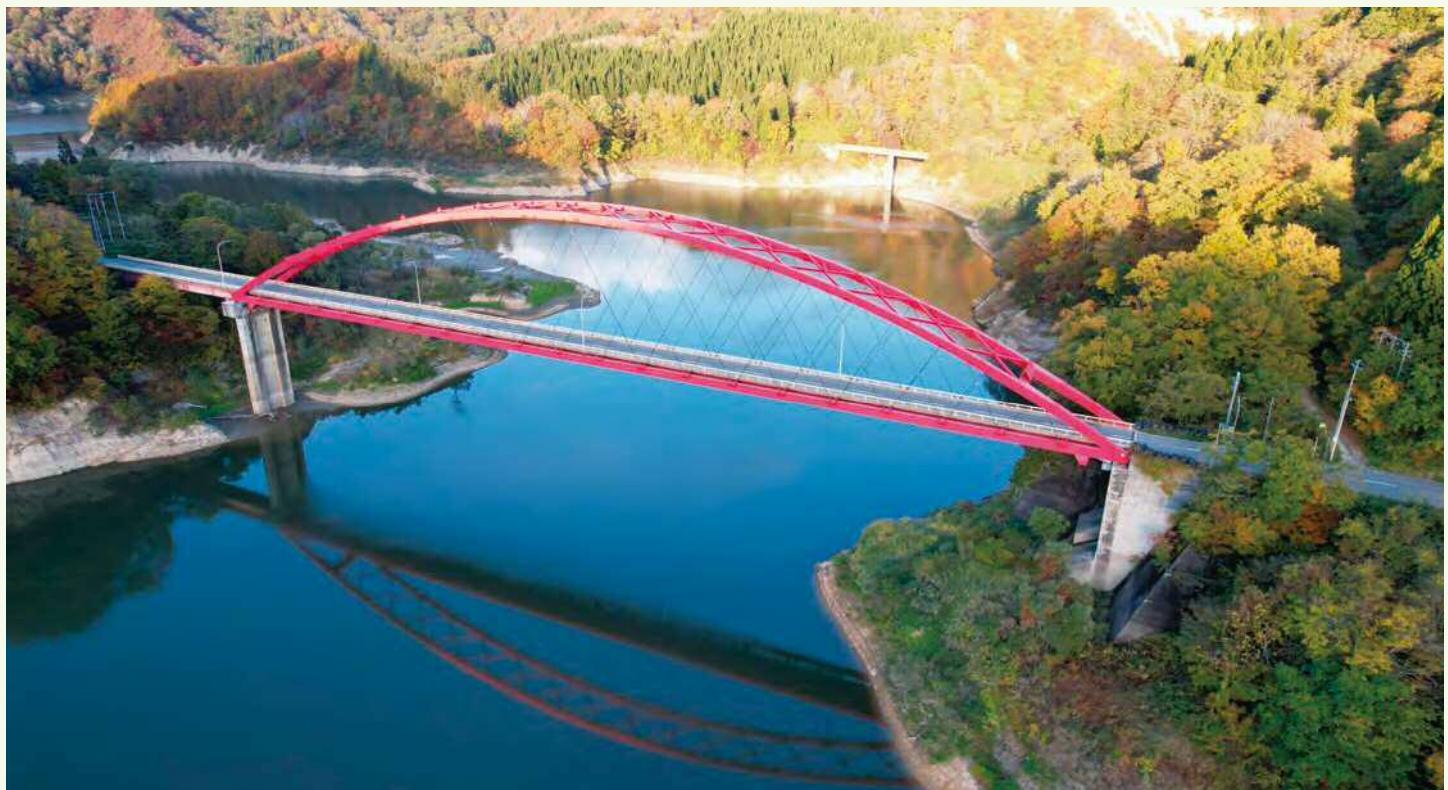
中津川橋補修工事 IIS

工事名：令和3年度(債務負担行為工事)道路施設長寿命化対策事業(補助・橋梁修繕)

中津川橋はニールセンローゼ橋であり、2020年にケーブルの腐食が見つかり破断による落橋の可能性が指摘されたことから、約1ヵ月の全面通行止めとし、緊急工事としてバイパスケーブルを増設したが破断した既設のケーブルは取替えていなかった。本工事においては、全既設ケーブルの取替えおよびそれに関わる防水対策を行ったので報告する。

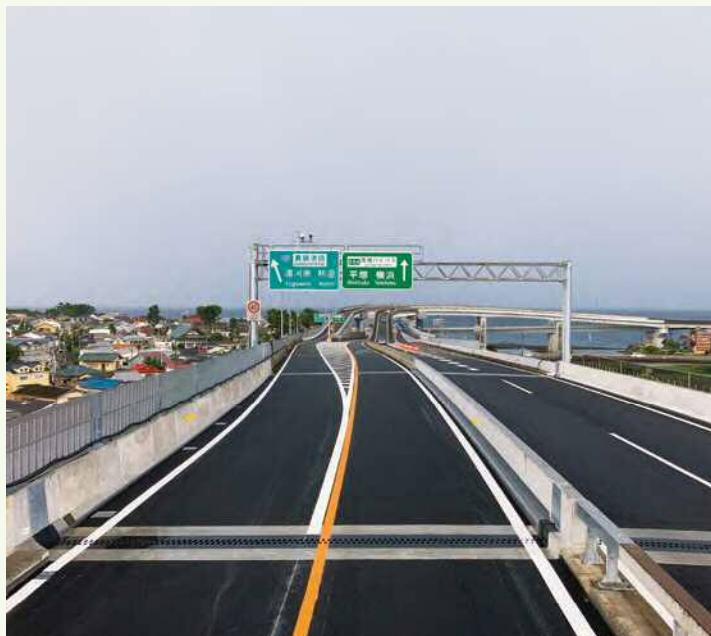
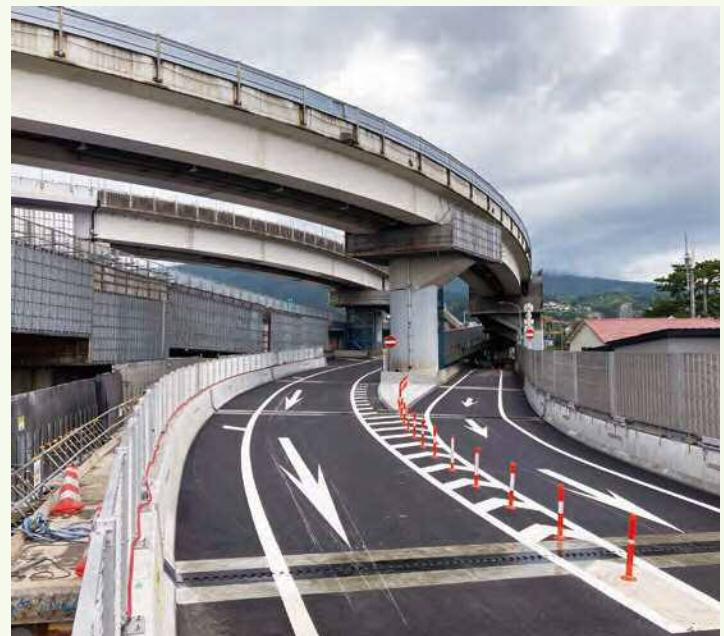
萬丈橋床版取替工事 IIS

工事名：西湘バイパス(特定更新等) 萬丈橋床版取替工事(2021年度)

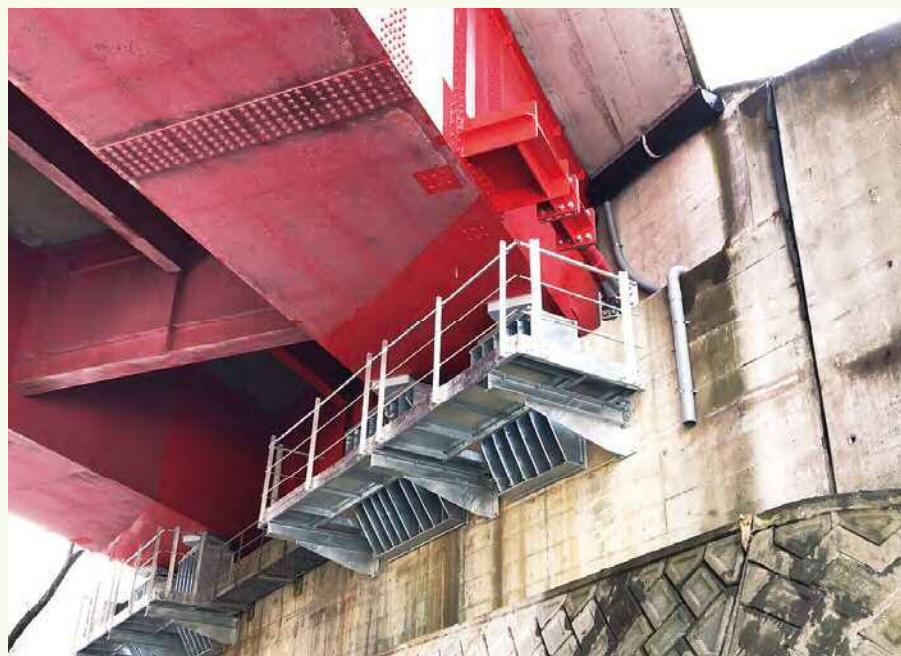
金田一大橋外橋梁補修・補強工事 IIK

工所	事名	金田一大橋外橋梁補修・補強工事	工橋	種	上部工耐震補強工、落橋防止装置補修工
在地	地	岩手県二戸市石切所～二戸市金田一 地内	橋長	長	126.0m
発注者	者	国土交通省 東北地方整備局	幅員	員	14.5m
橋名	名	金田一大橋	竣工年月	月	2022年12月

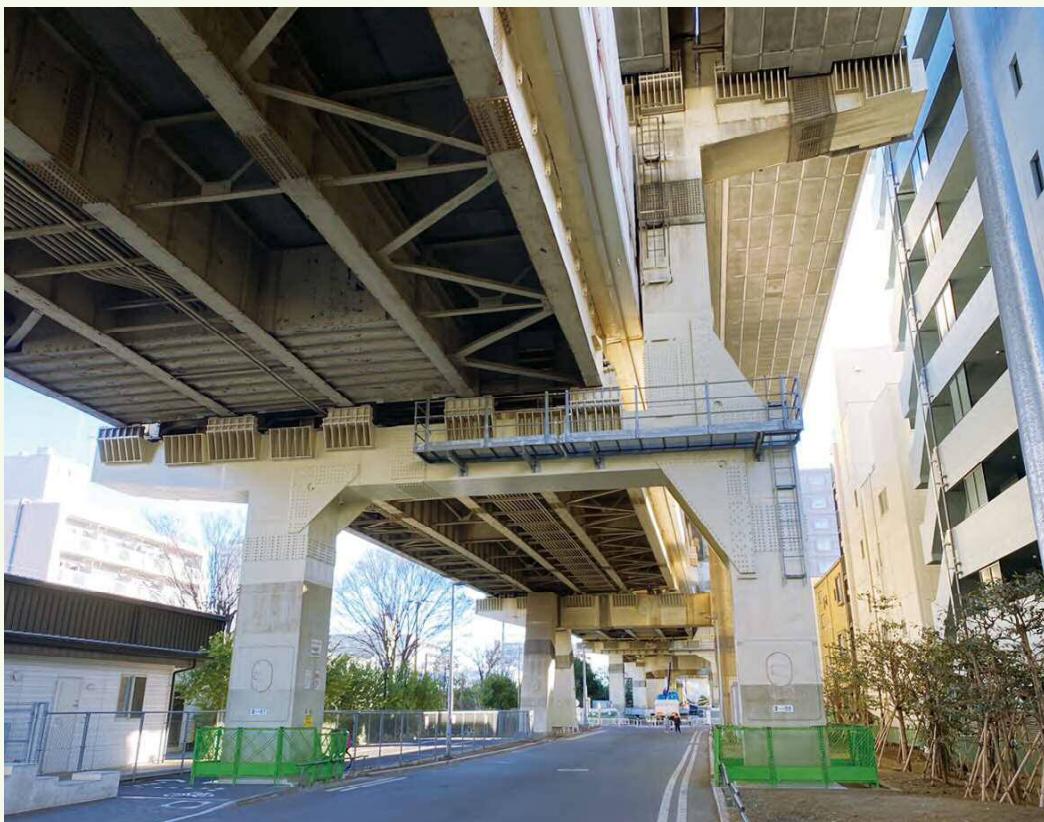
上部工補強工事2-212 IIK

工事名：(修)上部工補強工事2-212
所在地：東京都江東区深川一丁目
発注者：首都高速道路株式会社

工種：鋼製橋脚隅角部補強工15橋脚、
拡大ベースプレート設置工、き裂補修・補強工
竣工年月：2023年1月

本工事の工事範囲は、東京都江東区深川の首都高速道路9号深川線 深-45橋脚から深-97橋脚までの約1kmと広範囲に亘っている(図-1)。また、市街地での工事で、高架下には駐車場、駐輪場、遊歩道があり、周辺には小学校、保育園、集合住宅が隣接するなどの現地条件である(写真-1)。このような高架下が供用されている場所で施工するうえで、供用場所を規制して行う鋼製橋脚隅角部補強材の取込作業や高所作業車による剥落防止対策工の施工において、特に注意を払った点やICTの取組みについて報告する。

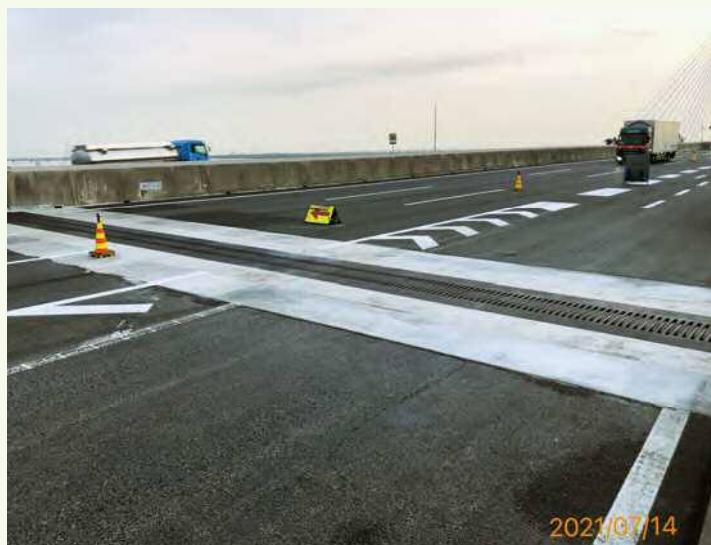
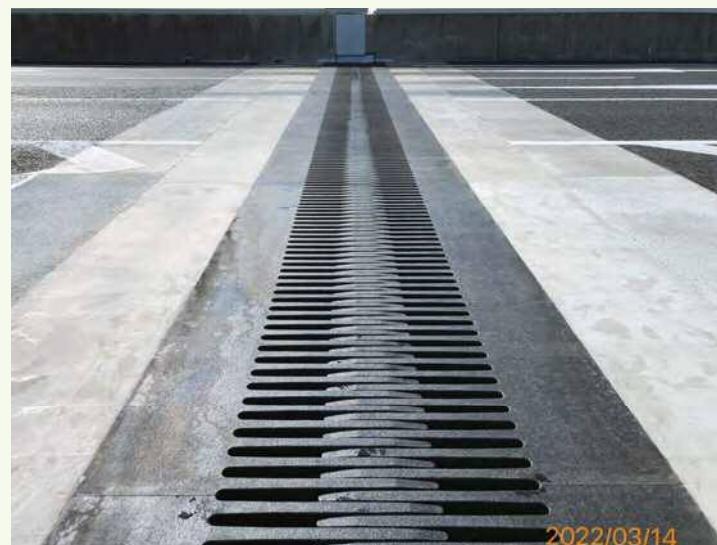
伊勢湾岸自動車道 朝日東高架橋他2橋伸縮装置改良工事 IIK

工事名：伊勢湾岸自動車道 朝日東高架橋他2橋伸縮装置改良工事(2019年度)
所在地：三重県三重郡川越町(みえ川越IC)～三重県四日市市伊坂町(四日市JCT)
発注者：中日本高速道路株式会社
工種：伸縮装置取替8基、下部工付検査路設置12橋脚
橋長：343m
幅員：14.5m
竣工年月：2022年7月

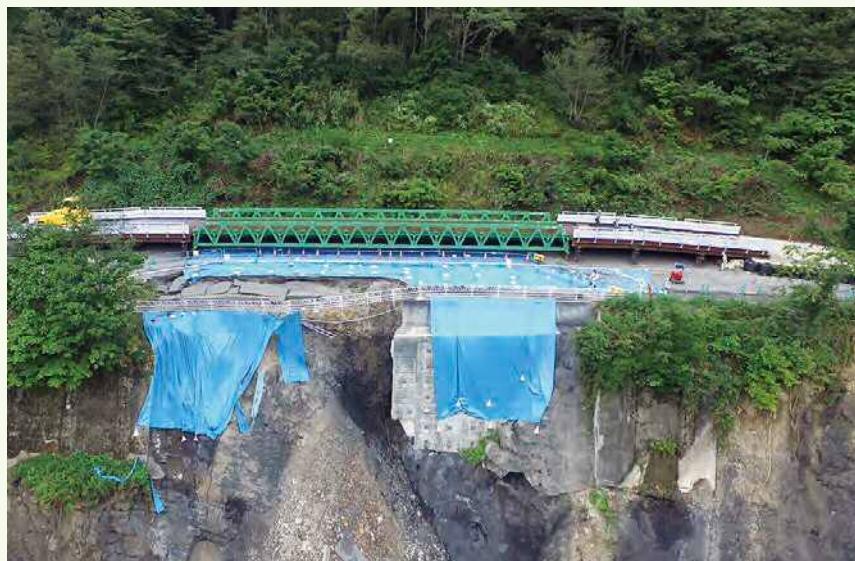
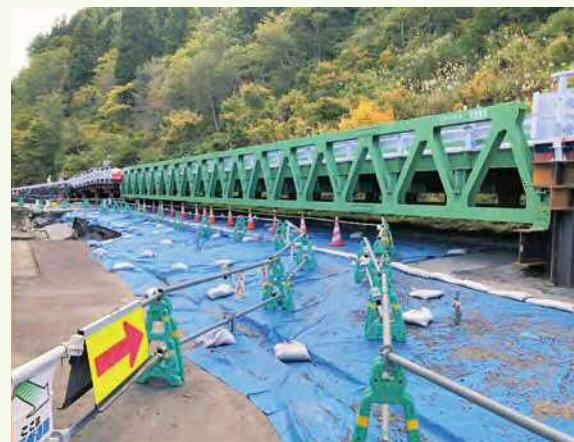
国道121号 入田沢地区災害復旧仮橋工事 IIK

工事名：国道121号 入田沢地区災害復旧仮橋工事
 所在地：山形県米沢市入田沢 地内
 発注者：国土交通省 山形河川国道事務所
 工種：運搬・設置

橋長：	34m
橋幅：	4.0m
竣工年月：	2022年10月

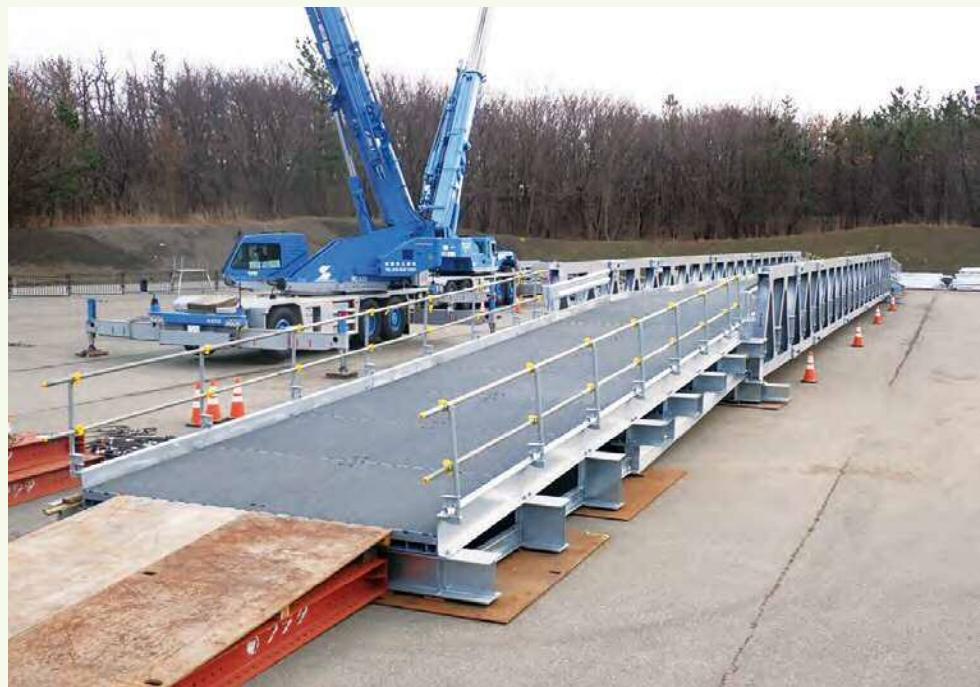
応急組立橋2橋製造 IIK

工事名	応急組立橋2橋製造	種	覆工板、取付桁、手延べ桁の製作・輸送
所在地	秋田県秋田市新屋町天秤野148 秋田防災ステーション屋外ヤード	長	最大40m
発注者	国土交通省 東北地方整備局	幅	員: 4.0m
		竣工年月	2023年3月

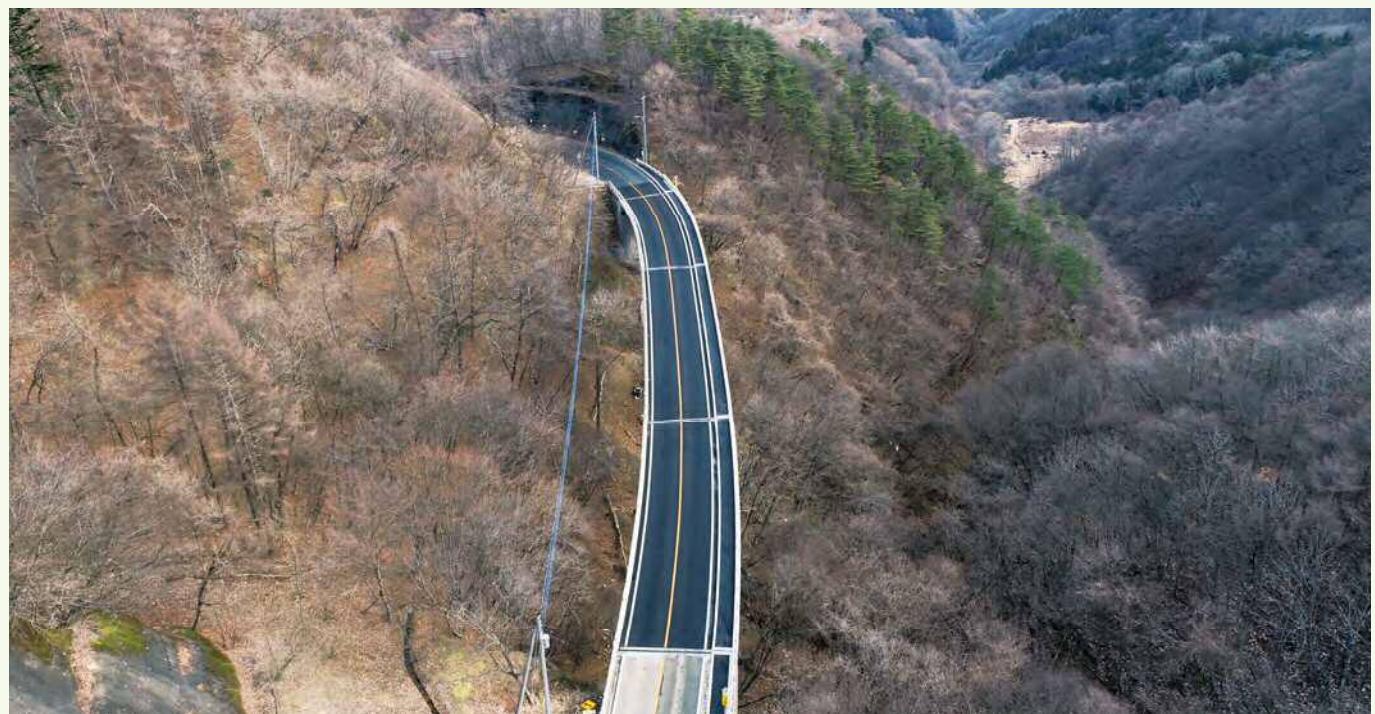
道路メンテナンス事業(橋梁)16号橋 床版取替工事 IIK

工事名	令和3年度 道路メンテナンス事業(橋梁)16号橋 床版取替工事	橋	長: 107m
所在地	群馬県甘楽郡下仁田町大字南野牧地内	幅	員: 9.3m
発注者	群馬県	竣工年月	2023年1月
工種	床版、伸縮装置、壁高欄撤去・架設工、スーパーHSLスラブ設置

国道254号16号橋は群馬県と長野県の県境に位置する1973年供用の鋼方杖ラーメン、鋼単純合成I桁から構成される3径間の橋梁である。橋梁一般図を図-1に示す。既設RC床版は、大型車交通量が多く凍結防止剤が散布される環境条件による疲労・塩害に加え、ASRも発生し複合劣化が進行していたことから、側径間の合成I桁部にて床版取替えが選択された。国道254号は緊急輸送路にあたる重要路線のため、終日車線を確保する片側通行規制下で半断面ずつ施工を行った。また、本工事ではRC床版と比較して重量を34%軽減できる高強度軽量コンクリート2種を使用したプレキャストPC床版「スーパーHSLスラブ」を採用した。その結果、床版取替え時の非合成状態に対応した桁補強での死荷重増分が床版の軽量化に寄与した。

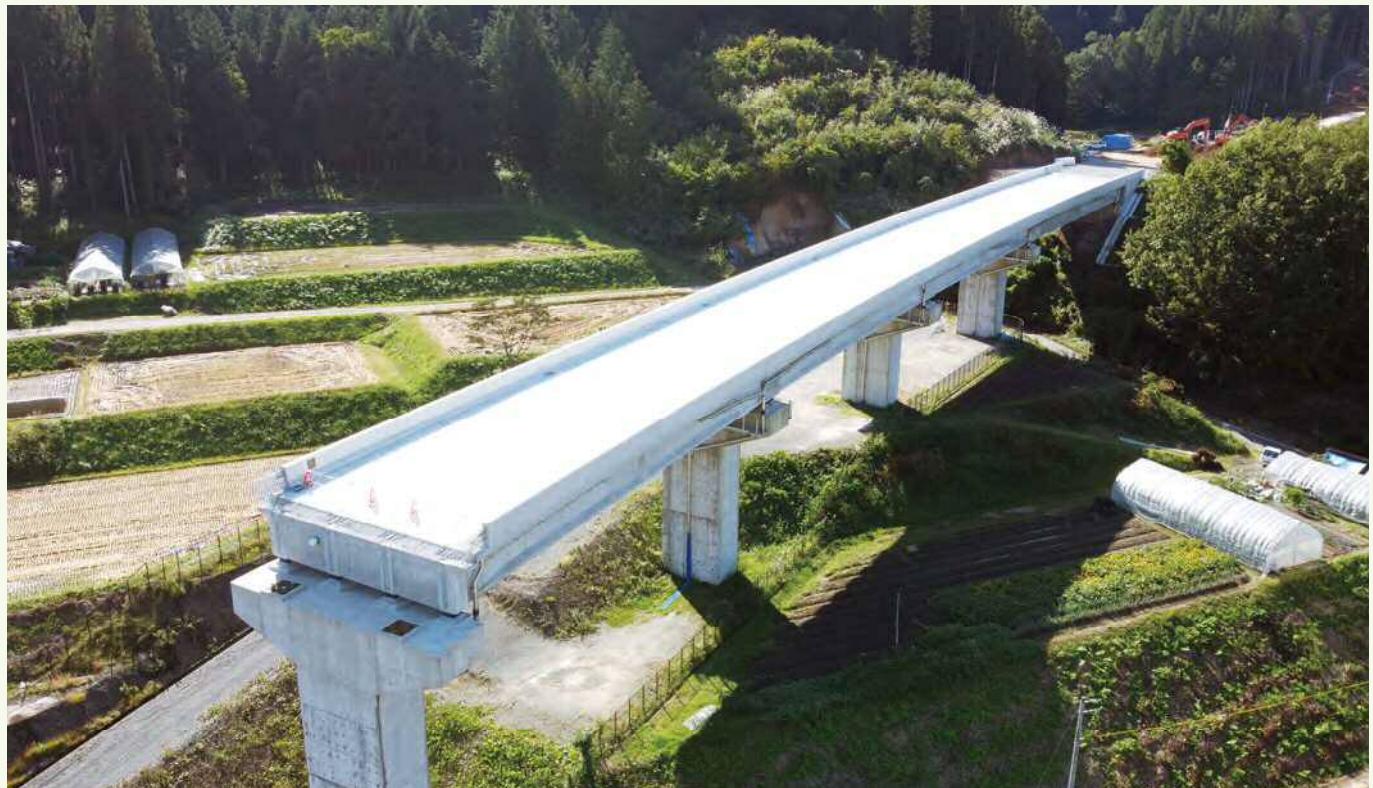
中部縦貫町方高架橋PC上部工事 IIK

工事名	令和2年度中部縦貫町方高架橋PC上部工事	橋長	134m
所在地	岐阜県高山市丹生川町地内	橋幅員	10.5m
発注者	国土交通省 中部地方整備局	架設方法	架設桁架設
型式	(新設)PC4径間連続コンポ桁橋	竣工年月	2022年12月

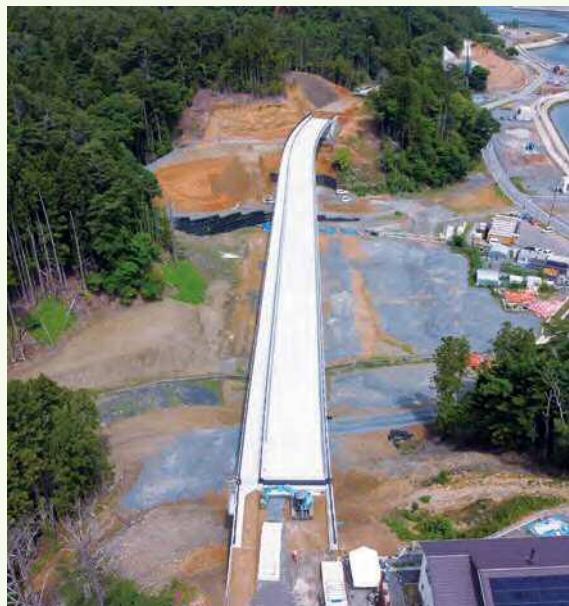
雄勝1号橋上部工工事 IIK

工事名	(仮)雄勝1号橋上部工工事	橋長	203m
所在地	宮城県石巻市雄勝町雄勝字唐桑地内	橋幅員	10.5m
発注者	宮城県	架設方法	固定式支保工
型式	(新設)5径間連続PC場所打ち箱桁橋	竣工年月	2022年6月

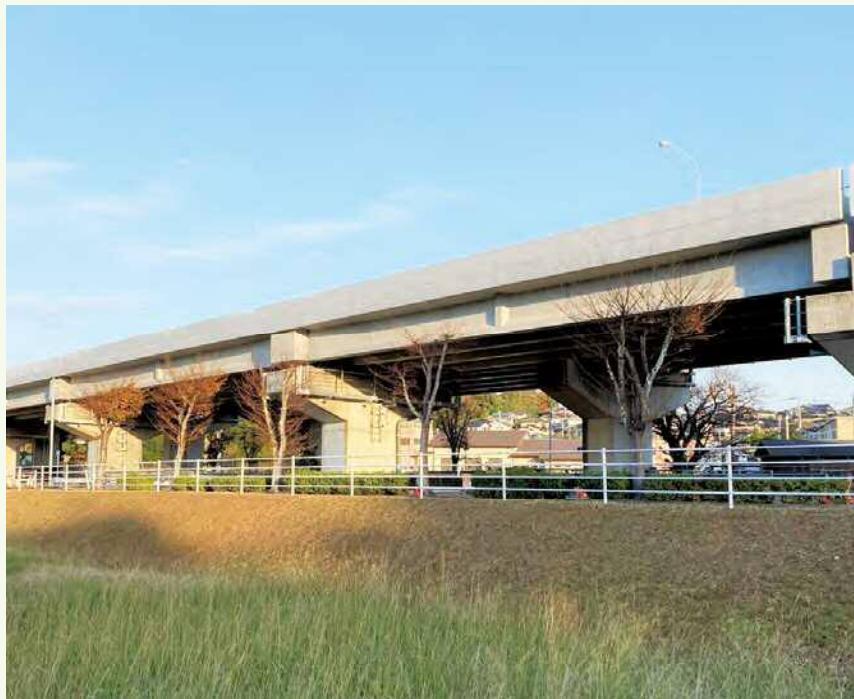
福岡3号野間高架橋上部工(P5-P8)工事 IIK

工事名：福岡3号野間高架橋上部工(P5-P8)工事
所在地：福岡県遠賀郡岡垣町野間地先
発注者：国土交通省 九州地方整備局
型式：(新設)ポストテンション方式PC3径間連結T桁(少主桁)

橋長：90m
幅員：9.25m
架設方法：架設桁架設
竣工年月：2022年11月

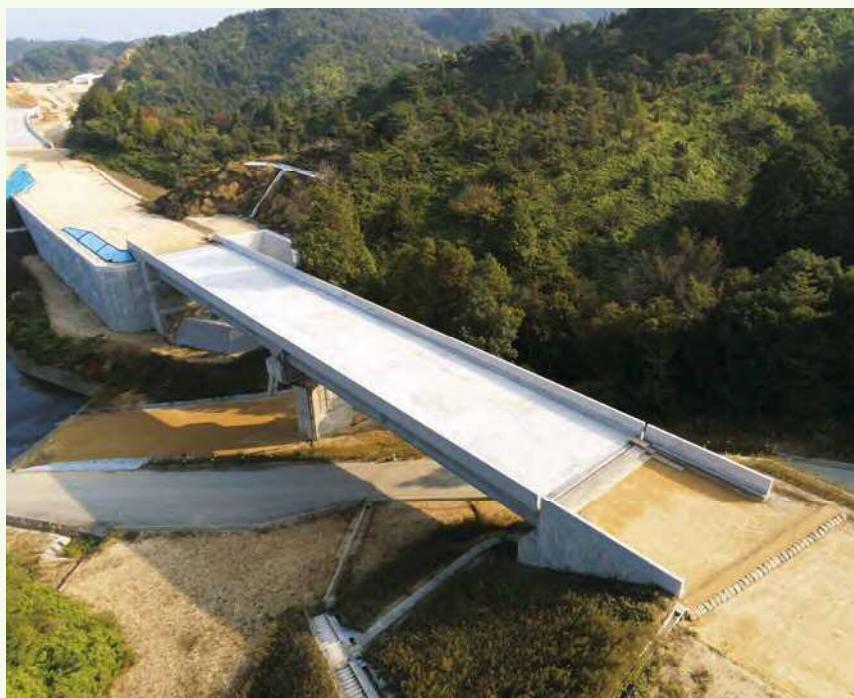
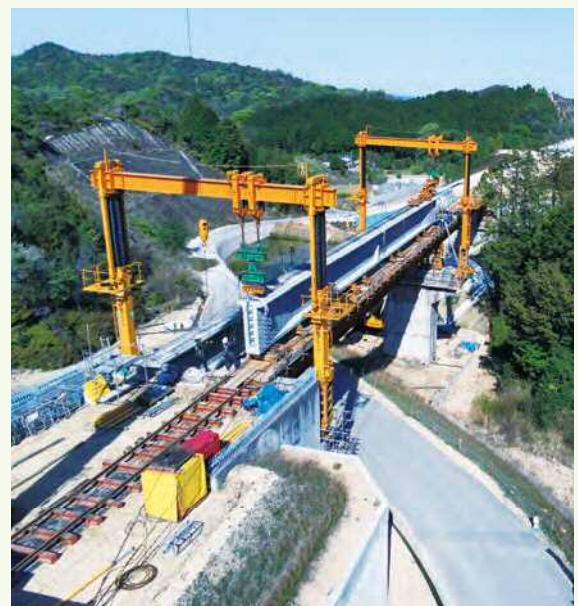
今治道路長沢第1高架橋上部工事 IIK

工事名：令和3-4年度 今治道路長沢第1高架橋上部工事
所在地：愛媛県愛媛県今治市長沢
発注者：国土交通省 四国地方整備局
型式：(新設)ポストテンション方式PC2径間連結コンポ桁橋
