インフラ技報

IHI Infrastructure Technical Report

vol.12
2023

ブライラ橋を含む23kmの国道建設工事報告

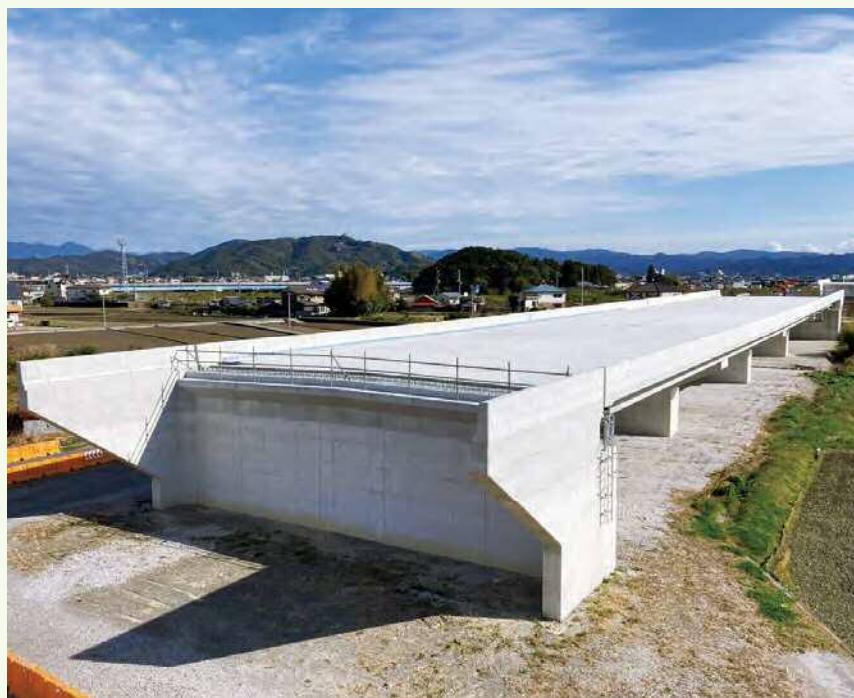
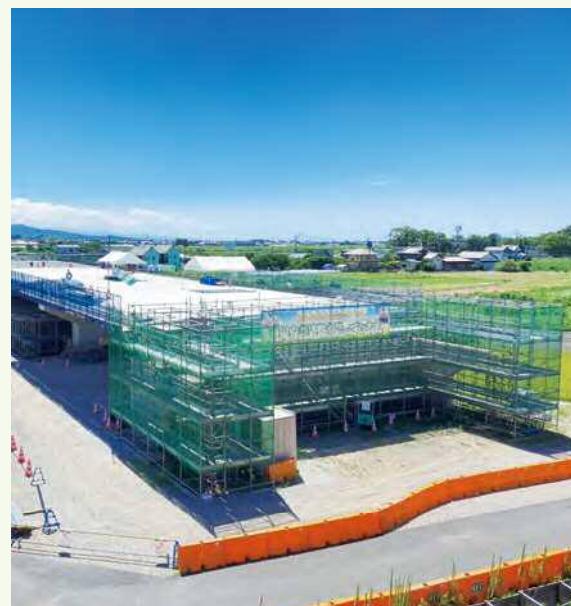
南国安芸道路茨西高架橋上部工事 IIK

工事名	令和3-4年度 南国安芸道路茨西高架橋上部工事	橋長	111.2m
所在地	高知県高知市南国市物部地先	橋幅	18.75m
発注者	国土交通省 四国地方整備局	架設方法	固定式支保工
型式	(新設)4径間連続PC中空床版ラーメン橋	竣工年月	2022年12月

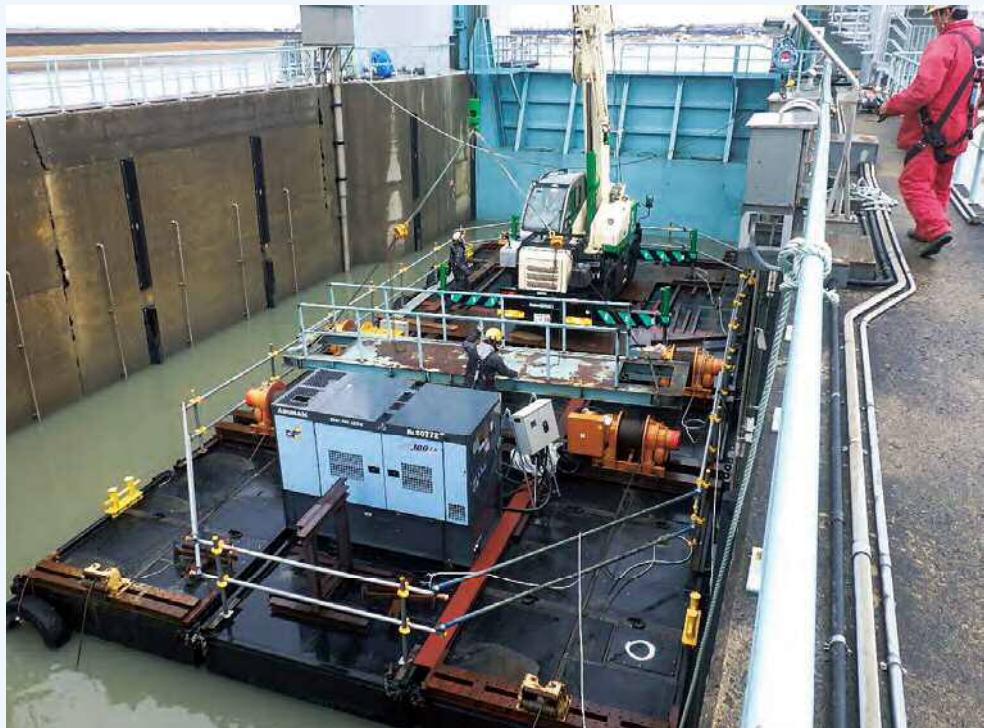
六角川河口堰外機械設備修繕工事 IIK

工事名：六角川河口堰外機械設備修繕工事
所在地：佐賀県杵島郡白石町大字福富地先
発注者：国土交通省 九州地方整備局

型式：閘門ゲート
工事内容：開閉装置駆動部取替、機側操作盤取替、らせん階段管理橋取替
竣工年月：2023年3月

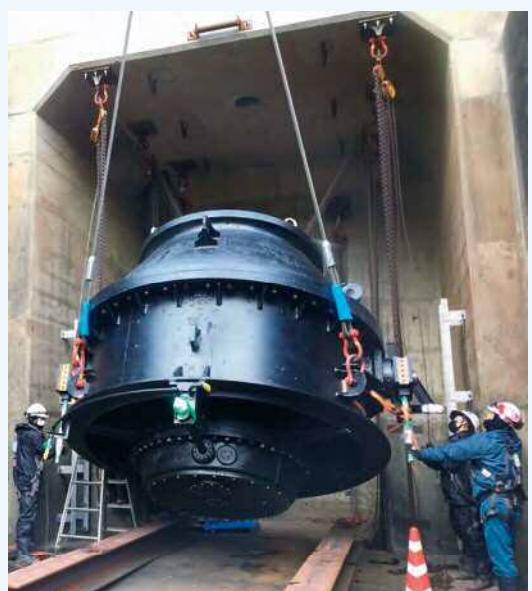
瑞梅寺ダム放流設備改良工事 IIK

工事名：瑞梅寺ダム放流設備改良工事
所在地：福岡県糸島市瑞梅寺864
発注者：福岡県土整備事務所
型式：Φ1700ホロージェットバルブ
Φ400ジェットフローゲート

工事内容：HJB本体工場分解整備、開閉装置取替、機側操作盤取替
JFG機側操作盤取替、シールリング取替
竣工年月：2023年3月

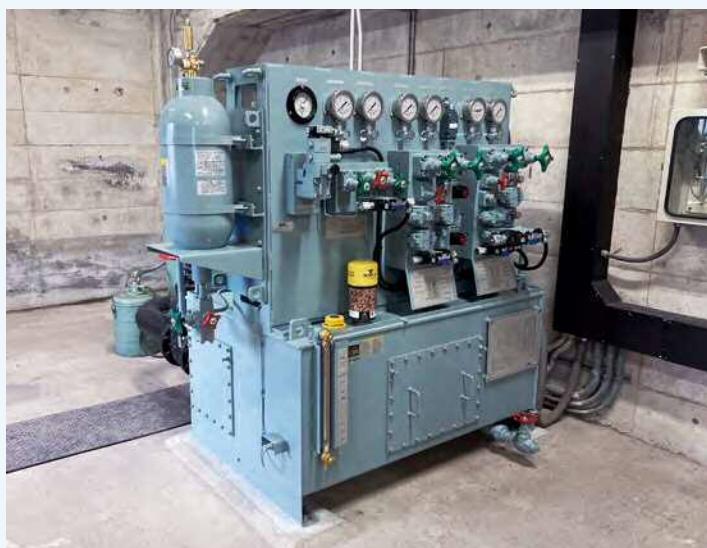
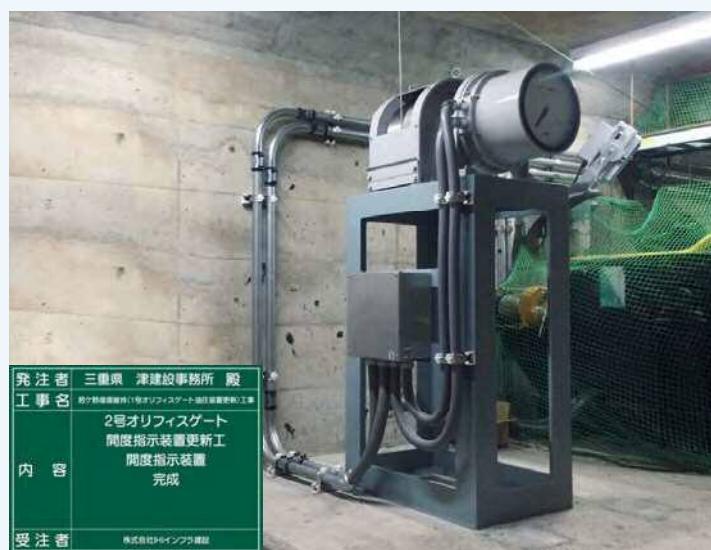
君ヶ野ダム堰堤維持(1号オリフィスゲート油圧装置等更新)工事 IIK

工事名 君ヶ野ダム堰堤維持(1号オリフィスゲート油圧装置等更新)工事
所在地 長野県長野市大字小鍋字神白沖3479-23
発注者 三重県津建設事務所
型式 圧着式ハイプレッシャーラジアルゲート

工事内容 主放流設備油圧装置等更新等工事
 • 油圧装置更新・圧着ロック用モータ更新
 • 開度指示装置更新・開度計盤新設
竣工年月 2023年2月

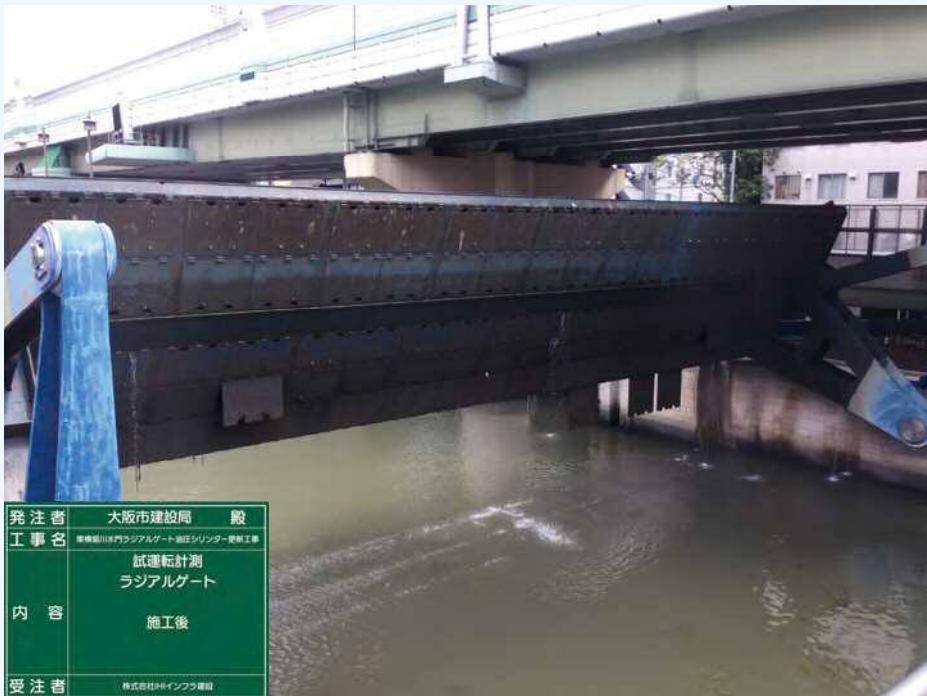
東横堀川水門ラジアルゲート油圧シリンダー更新工事 IIK

工 事 所 在	名：東横堀川水門ラジアルゲート油圧シリンダー更新工事 地：大阪市中央区高麗1（東横堀川水門）	工 事 内 容	①油圧シリンダ 更新 ②防食材 取替 ③予備エンジンバッテリ 取替
発 注 型	者：大阪市建設局 式：搖動油圧シリンダレバー式	竣 工 年 月	2022年8月

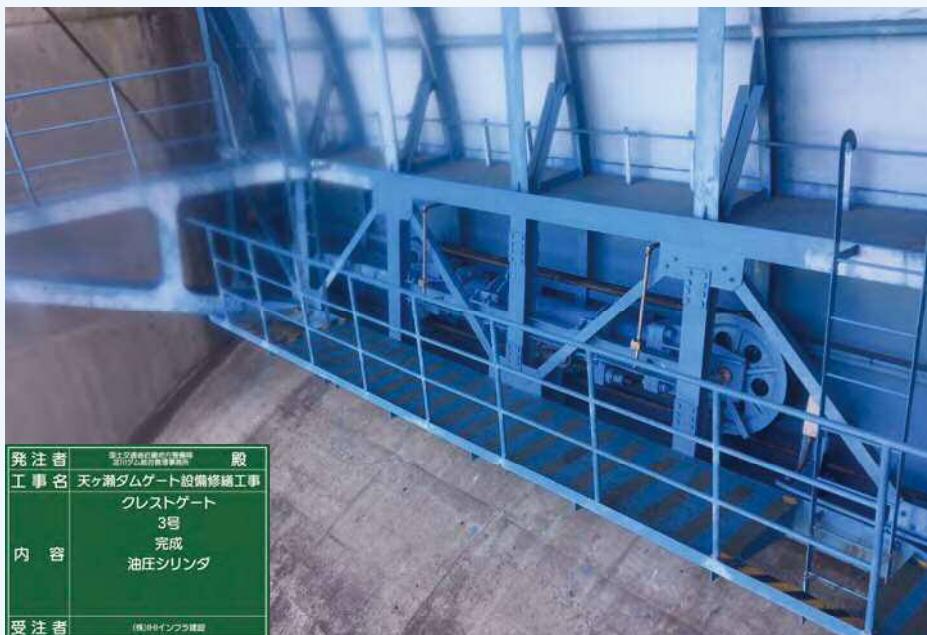
R4天ヶ瀬ダムゲート設備修繕工事 IIK

工 事 所 在	名：R4天ヶ瀬ダムゲート設備修繕工事 地：京都府宇治市宇治金井戸地先（天ヶ瀬ダム）	工 事 内 容	①主ゲート 油圧ユニット更新 更新 ②主ゲート 主ローラ当たり面 整備 ③主ゲート 副開度計 更新 ④主ゲート 緩衝材 更新 ⑤主ゲート 支枠付梯子 更新 ⑥クレストゲート 油圧シリンダ 分解整備 ⑦クレストゲート 開度計 更新 ⑧クレストゲート 休止フック 更新 ⑨予備ゲート 扇体付手摺 更新
発 注 型	者：近畿地方整備局 淀川ダム統合管理事務所 式：油圧シリンダ式鋼製ローラゲート	竣 工 年 月	2023年2月

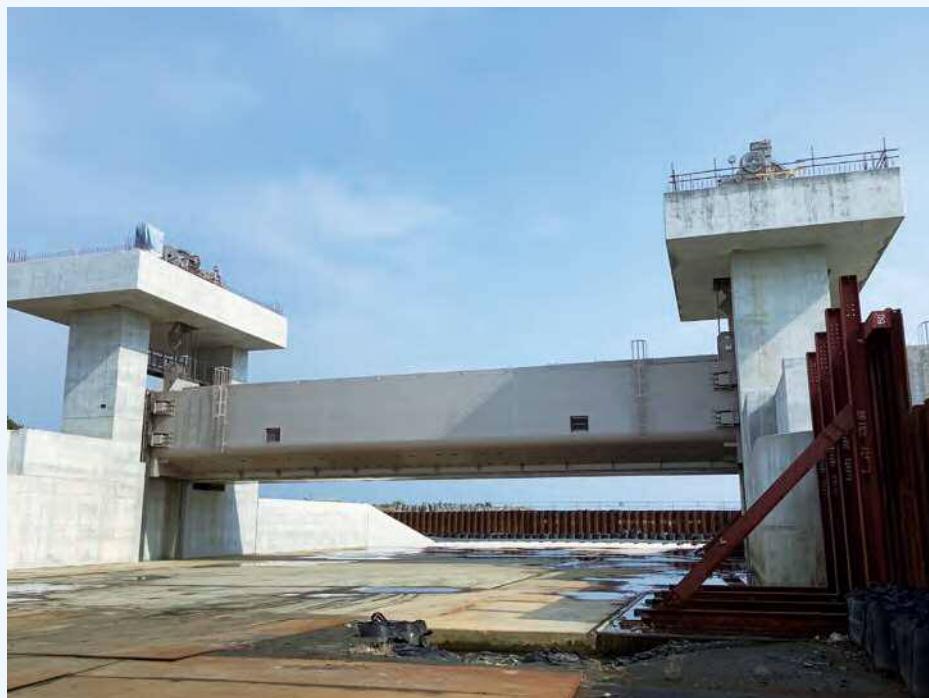
令和2年度[第32-K2540-01号] 二級河川坂口谷川事業関連携工事(左岸扉体工) IIK

工事名：令和2年度[第32-K2540-01号] 二級河川坂口谷川事業関連携工事(左岸扉体工)
 所在地：静岡県牧之原市細江地先
 発注者：静岡県島田土木事務所

型式：シェル構造サニットゲート
 工事内容：扉体、戸当り、開閉装置、点検歩廊
 竣工年月：2023年3月

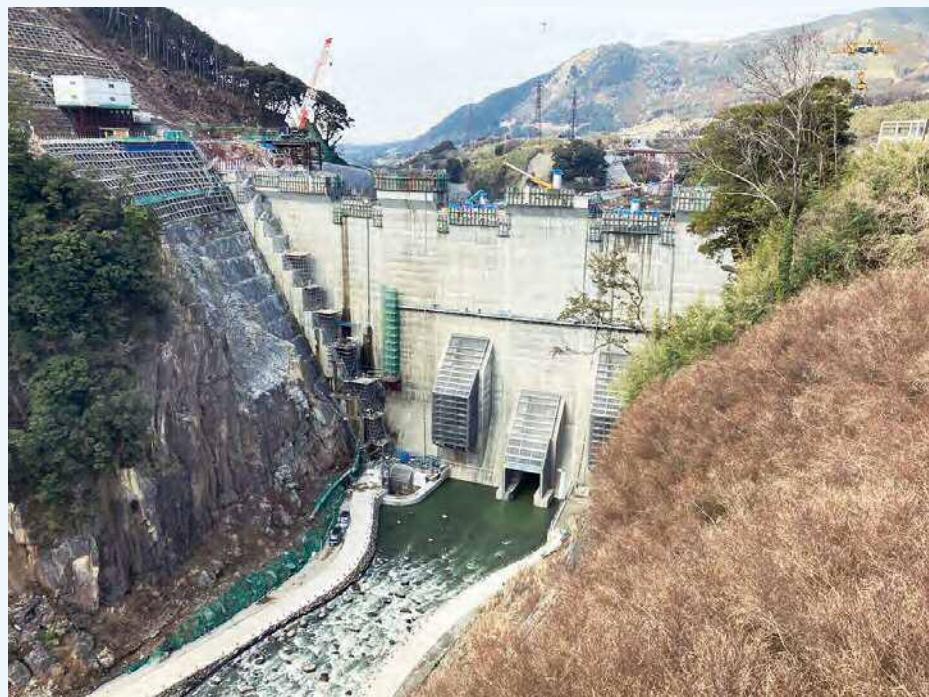
立野ダム常用洪水吐放流管製作据付工事 IIK

工事名：立野ダム常用洪水吐放流管製作据付工事
 所在地：熊本県阿蘇郡南阿蘇村大字立野地先
 発注者：九州地方整備局 立野ダム工事事務所

型式：鋼製矩形断面溶接管(一面ベルマウス)
 工事内容：放流管(整流板、スクリーン含む)、戸当り(試験湛水用ゲート)
 竣工年月：2023年1月

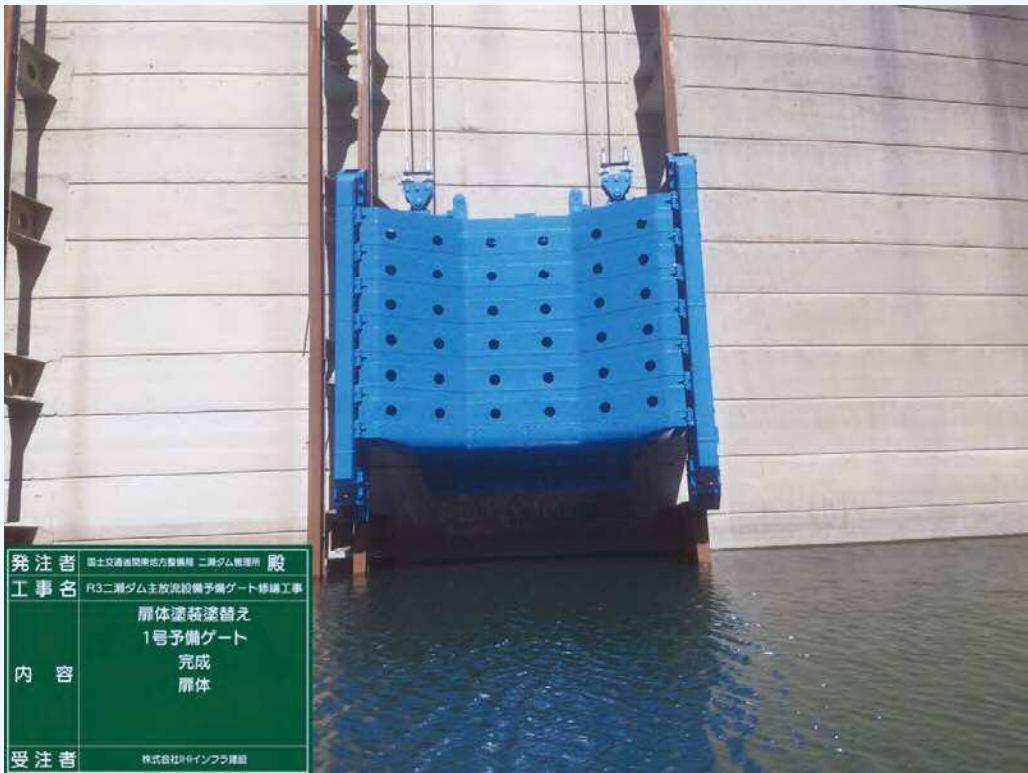
R3二瀬ダム主放流設備予備ゲート修繕工事 IIK

工事名：R3二瀬ダム主放流設備予備ゲート修繕工事
 所在地：埼玉県秩父市大滝地先
 発注者：関東地方整備局 二瀬ダム管理所

型式：異形キヤタピラローラゲート
 工事内容：扉体塗替塗装、水密ゴム・ワイヤロープ取替、減速機分解整備
 竣工年月：2023年3月

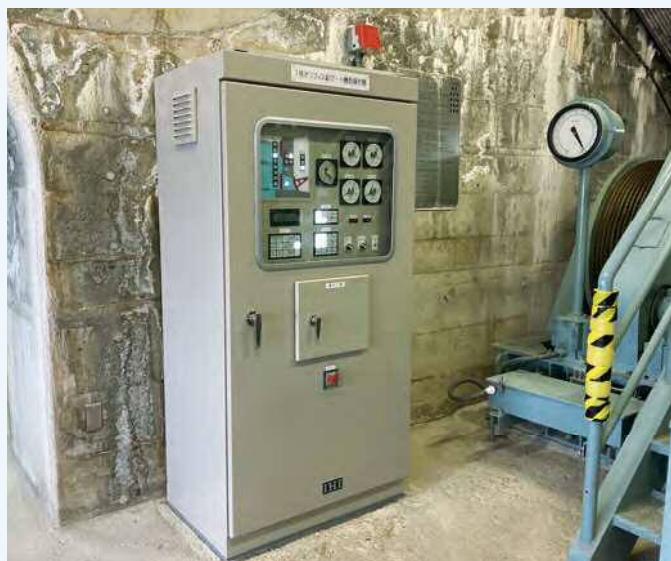
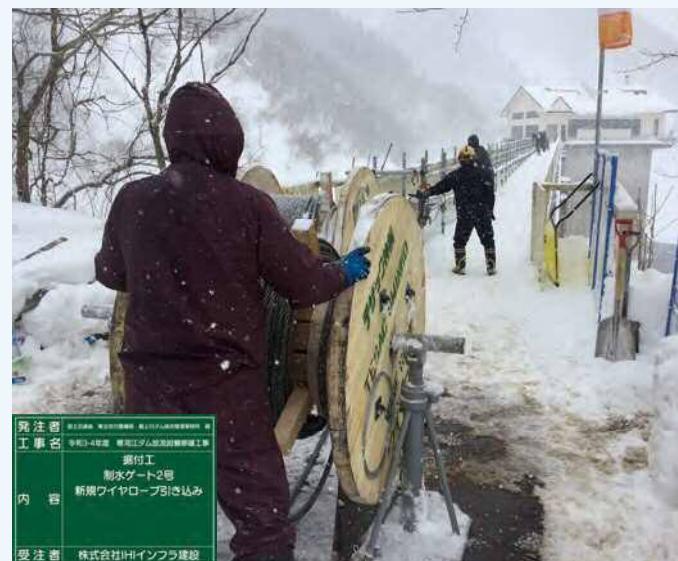
寒河江ダム取水制水操作設備修繕工事 IIK

工事名：寒河江ダム取水制水操作設備修繕工事
 所在地：山形県西村郡西川町大字砂子閑
 発注者：東北地方整備局 最上川ダム統合管理事務所

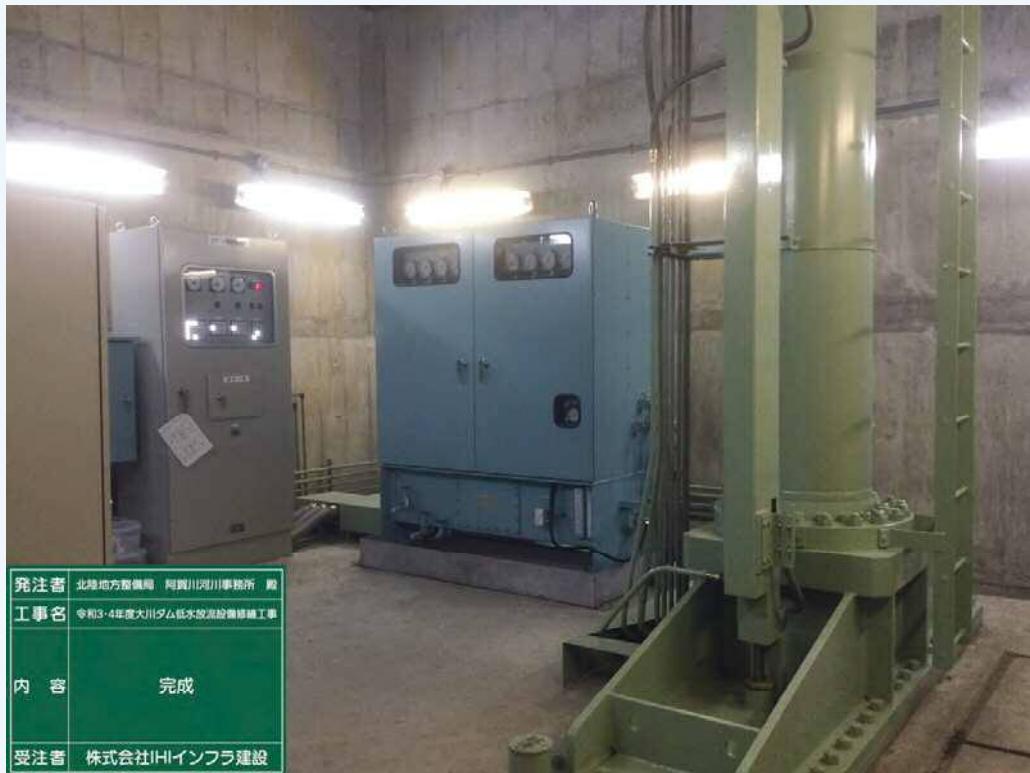
令和3・4年度大川ダム低水放流設備修繕工事 IIK

工 事 名 : 令和3・4年度大川ダム低水放流設備修繕工事
所 在 地 : 福島県会津若松市大戸町大字大川字李平地先
発 注 者 : 北陸地方整備局 阿賀川河川事務所
型 式 : ジェットフローゲート

工 事 内 容 : 低水放流設備
 ①主ゲート シールリング更新 ②油圧ユニット更新(防油堤含む)
 ③主ゲート 機側操作盤更新 ④副ゲート 機側操作盤更新
竣 工 年 月 : 2023年3月

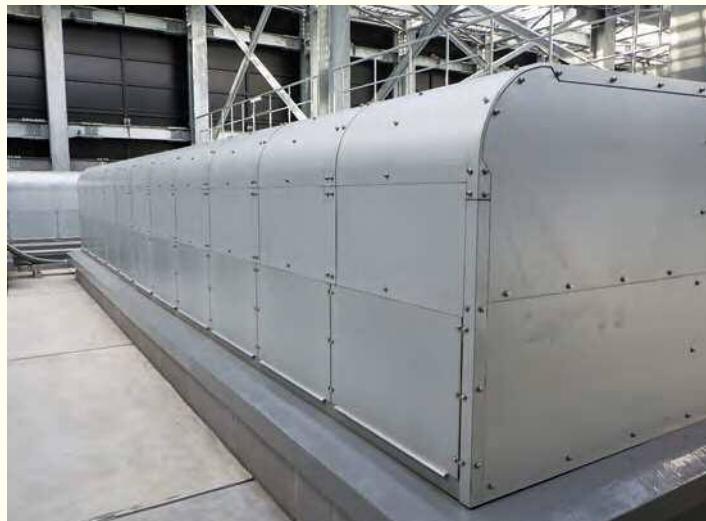
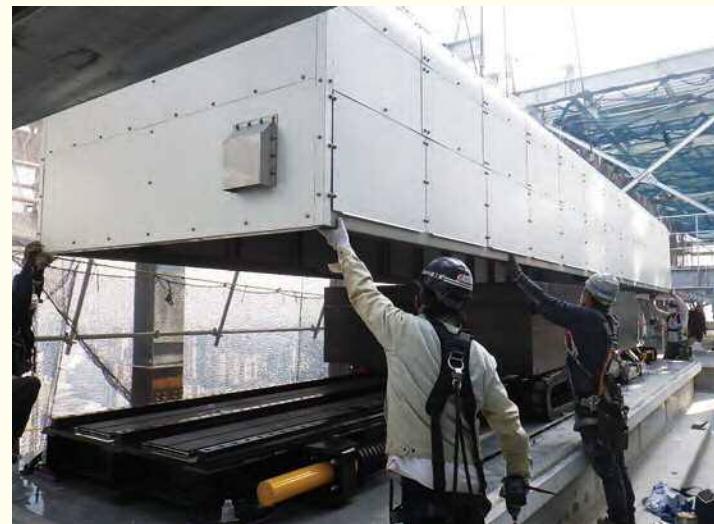
三田三丁目複合棟制振装置 IIK

工事名：三田三丁目複合棟制振装置
所在地：東京都港区三田三丁目11番2他
主：三田三・四丁目地区市街地再開発組合
計：株式会社久米設計
理：株式会社日本設計
工：株式会社大林組

型式：レール式1軸アクティブ方式(リニアモータ駆動型)
可動マス質量：X方向:59.8t、Y方向:58.9t
有効ストローク：X方向:±2,500mm、Y方向:±2,000mm
設置台数：X方向:2基、Y方向:1基
竣工年月：2023年2月

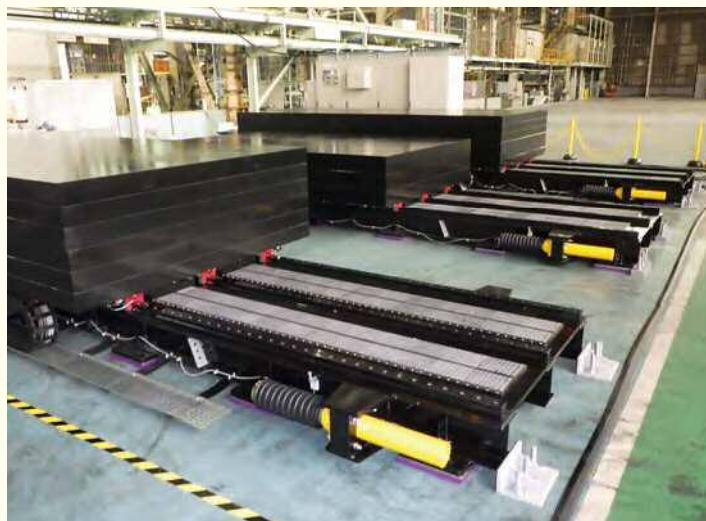
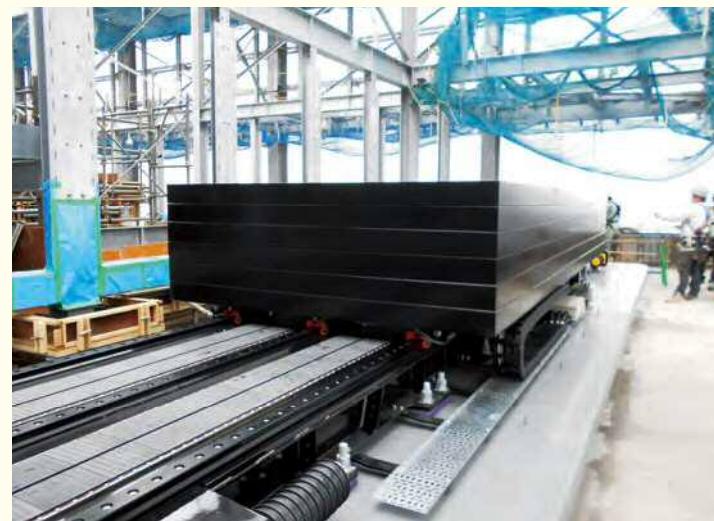
西新宿五丁目北地区A棟制振装置 IIK

工事名：西新宿五丁目北地区A棟制振装置
所在地：東京都新宿区某所
主：某事業組合
計：某共同企業体
理：某共同企業体
工：某共同企業体

型式：レール式1軸アクティブ方式(リニアモータ駆動型)
可動マス質量：X方向:30t、Y方向:60t
有効ストローク：X方向:±2,000mm、Y方向:±2,000mm
設置台数：X方向:1基、Y方向:2基
竣工年月：2023年3月

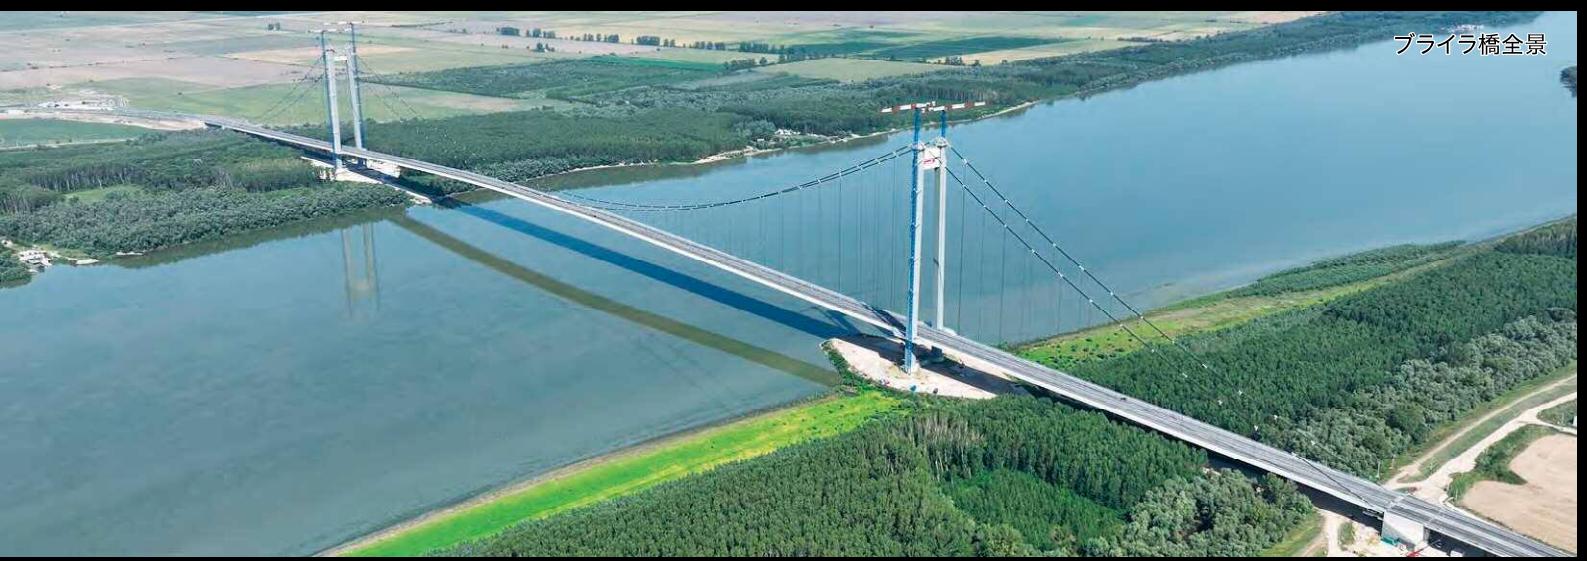
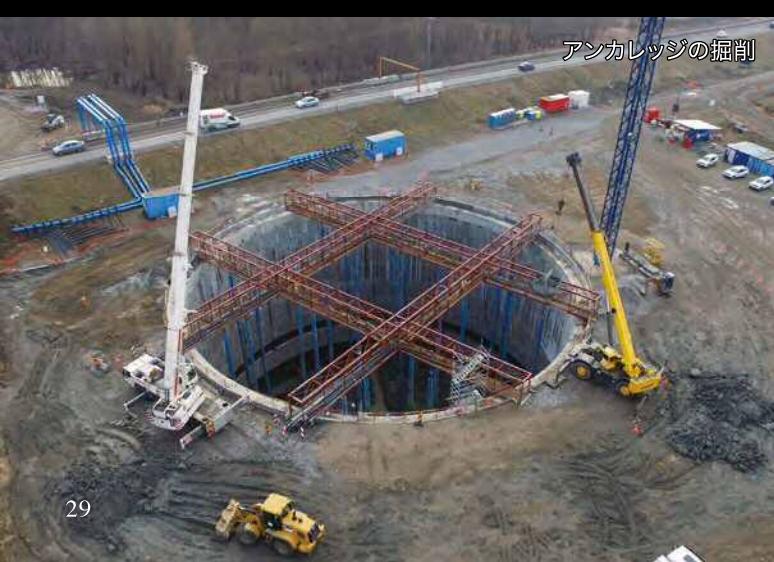
アンカレッジの掘削

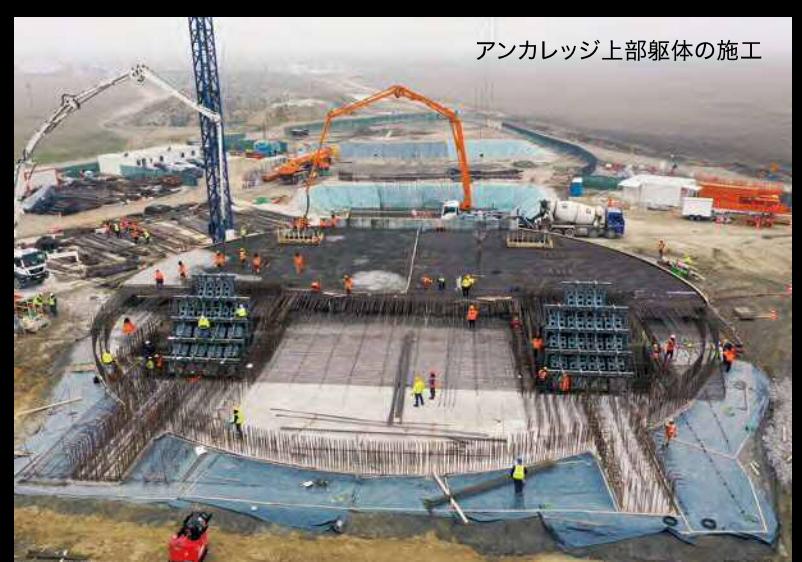
アンカレッジ上部躯体の施工

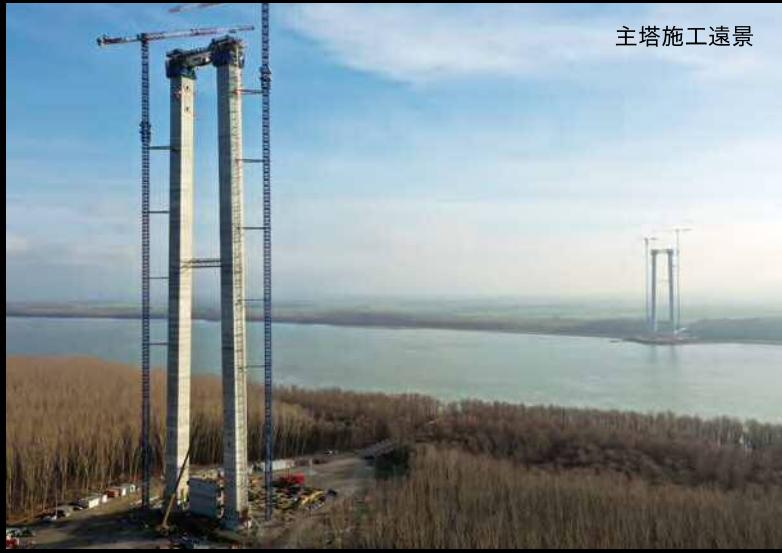
塔頂サドル架設

吊橋は、全死荷重が載荷された状態でケーブル水平力が中央径間側と側径間側でつり合うように一般的に設計される。しかし、メインケーブルのみ架設された状態では、完成形の塔頂サドル位置ではケーブル水平力はつり合わず、塔頂サドルでメインケーブルワイヤのすべりが発生することが懸念される。このため、メインケーブルの架設時からケーブルの水平力のつり合いが要求され、この平衡状態を保つ位置まで塔頂を偏心させる必要がある。本橋は、コンクリート主塔であったため、主塔自体をCWロープ等の外力で変位させようすると、この外力が過大となり、かつ主塔基部のひび割れも懸念されたことから、塔頂において主塔とサドルを結合せず、サドルのみあらかじめ必要なセットバック量だけ変位させ設置する方法を取った。

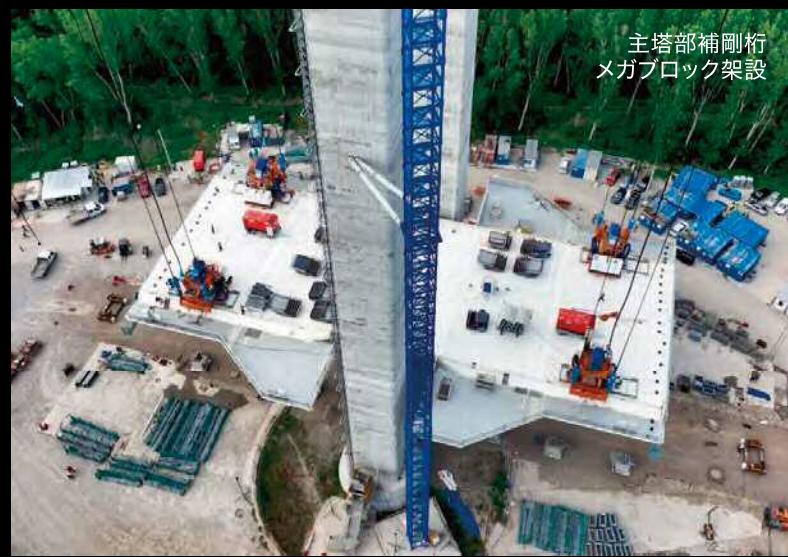
主塔部補剛桁
メガブロック架設

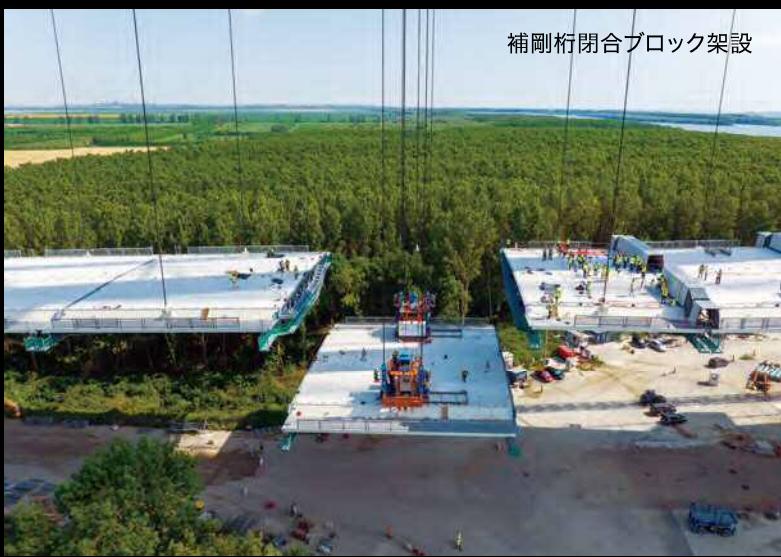
補剛桁閉合プロック架設

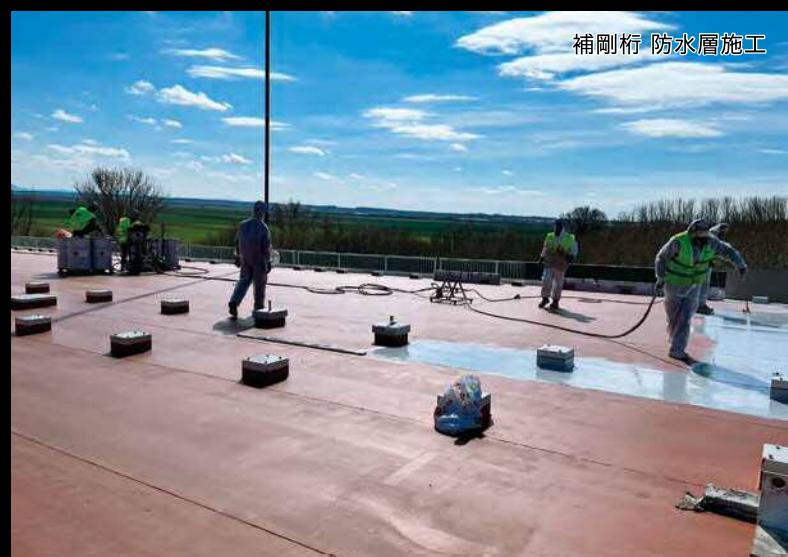
補剛桁 防水層施工

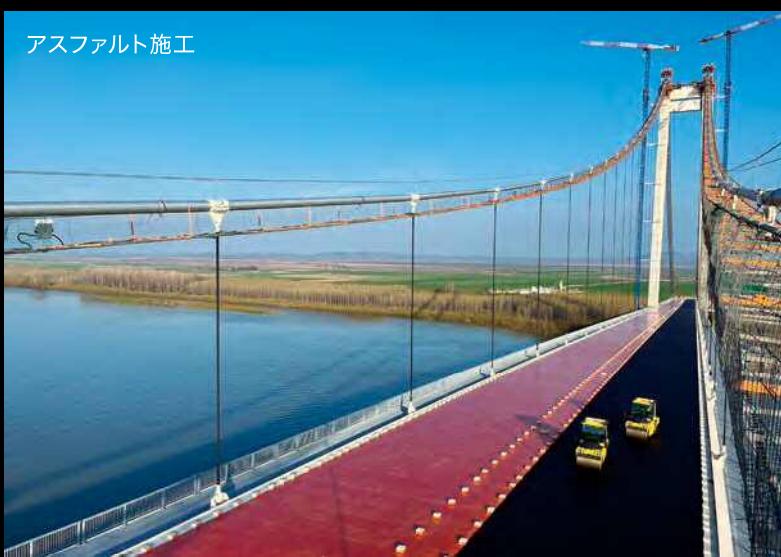
アスファルト施工

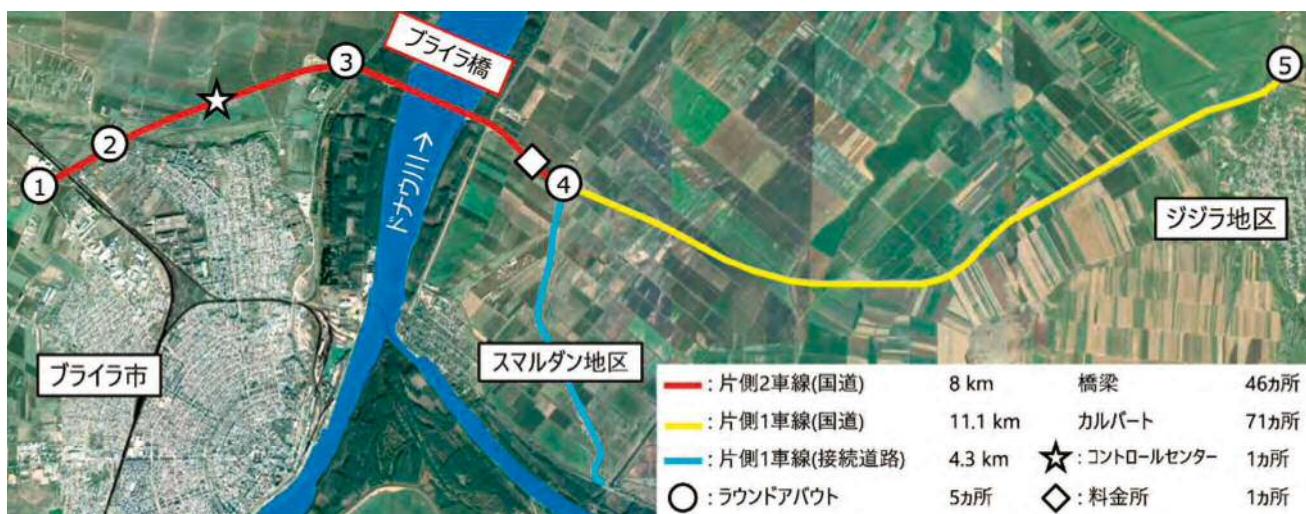
図-1 プロジェクト全体図

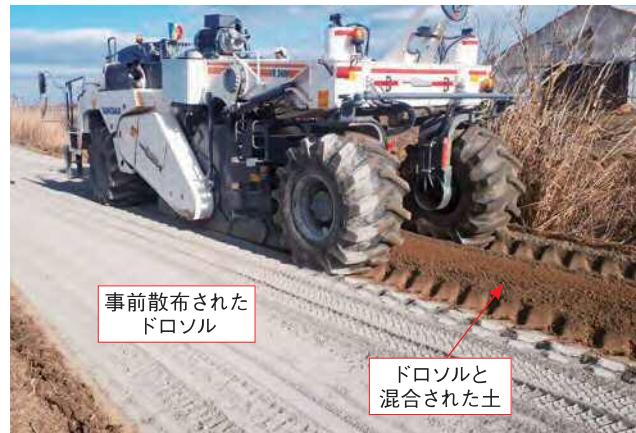
本プロジェクトではドロソル(Dorosol)とよばれる水硬性バインダー材(Special hydraulic binder)を使用した。写真-1にドロソルの混合状況を示す。

写真-1 土質改良

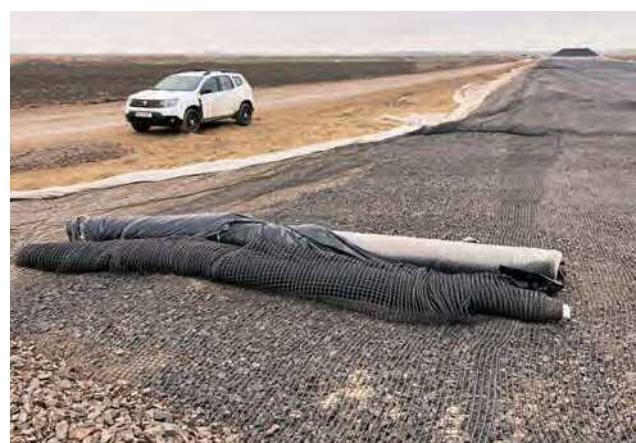
写真-2に示すように、ジオグリッドは合成樹脂製の網目状補強材で、(1)の土質改良や後述の碎石層などと組み合わせて使用した。盛土の高さによって、ジオグリッドを複数層敷設した箇所もあった。

写真-2 ジオグリッド

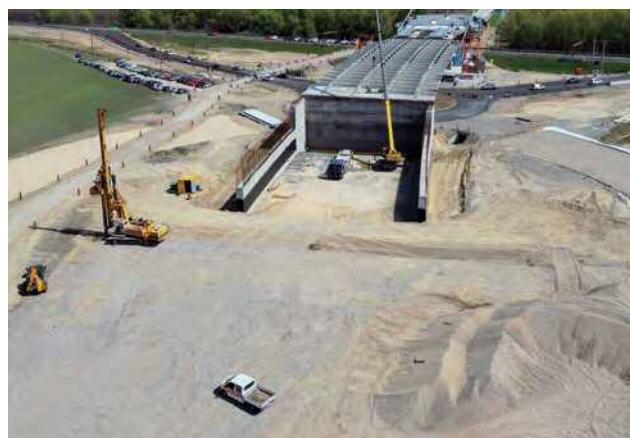
写真-3 ストーンコラム施工

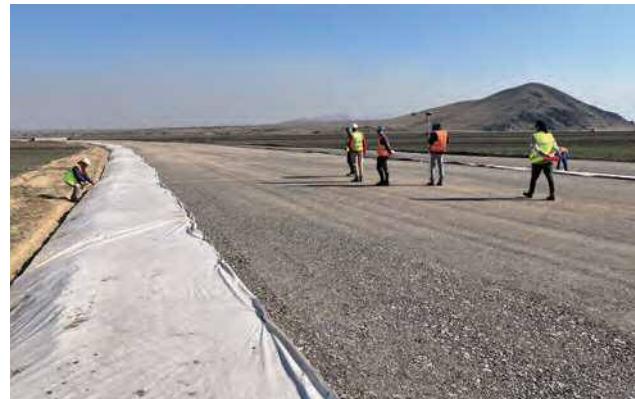
地盤改良の中で最も広く、黄土質の層が無く地下水位が高い範囲に適用されている工法である(写真-4)。地盤面での耐力を向上し、堤体(盛土部)への水の浸透を防ぐ役割がある。

写真-4 碎石層

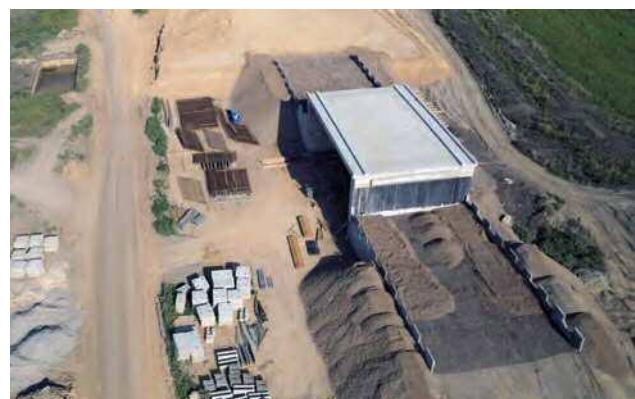
写真-5 摊壁工

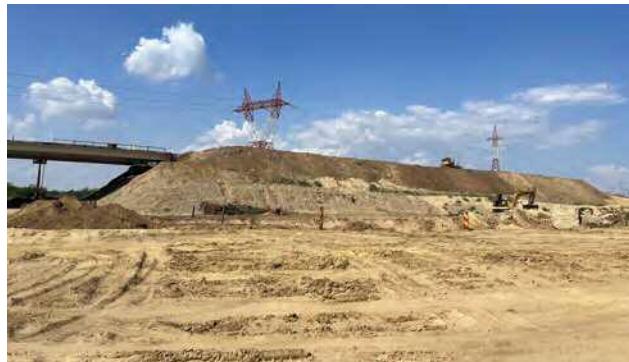
写真-6 盛土工

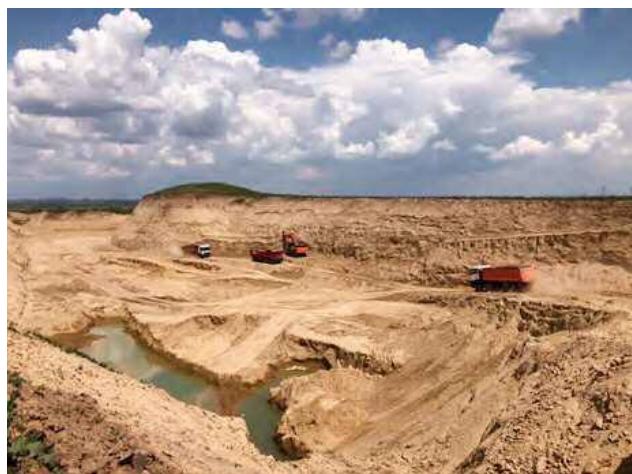
ブライラ側は、土取り場No.11(約35万m³、2022年8月より使用)を確保した。2022年5月から7月まではTancrad社所有の土取り場(Silistea)から土を使用した。

写真-7 ブライラ側 土取り場No.11

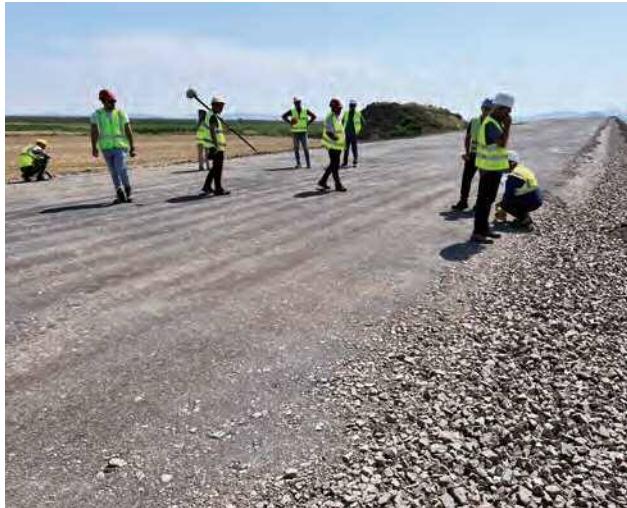
路盤は路床に引き続き施工した。施工後はISC(Inspectia de Stat in Constructii)と呼ばれる国家機関による立会検査を受けた(写真-9)。

写真-9 路盤施工後の立会検査

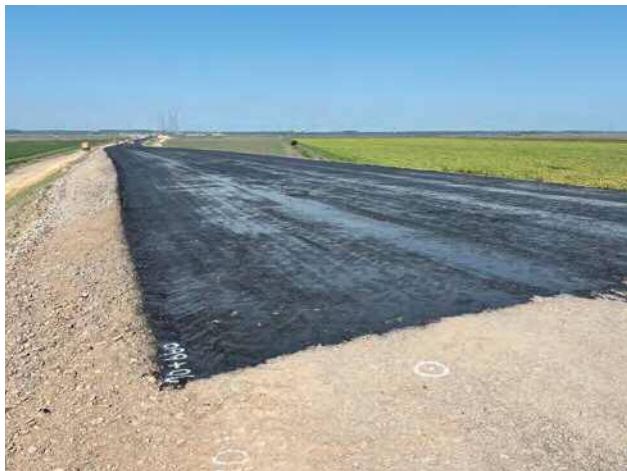
アスファルト舗装施工の下請け会社はルーマニア国内から3社、Mithrass社、Assfalti社、Astalrom社を起用した。路盤との接着性を確保するため、基層施工前に路盤の上に瀝青プライマーを施工後(写真-10)、舗装の施工を行った(写真-11)。

写真-10 アスファルト施工前の瀝青プライマー

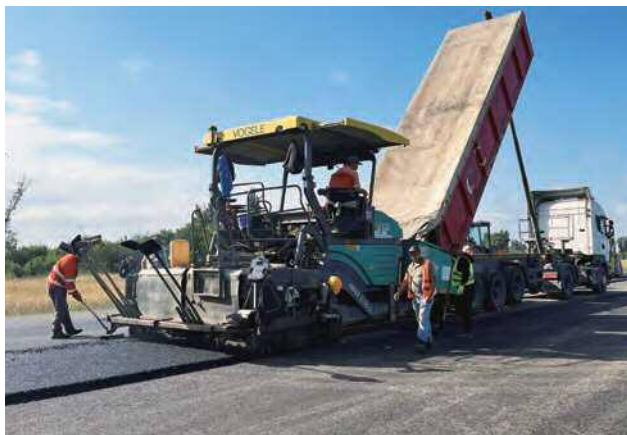
写真-11 アスファルト舗装

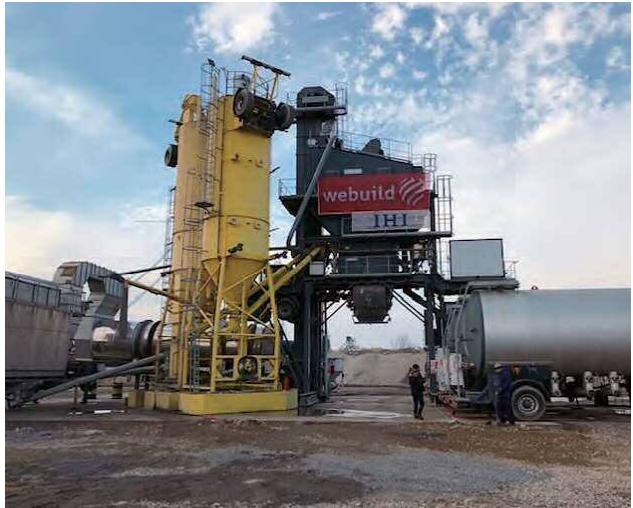
ブライラ側のアスファルトはガラチにあるCitadina社のプラントから供給、ジジラ側のアスファルトは、現場ヤードの敷地内にJVのプラントを建てて供給した(写真-12および写真-13)。なおプラントはおよそ100t/時の現場施工に対応可能な製作容量を有していた。

写真-12 JVアスファルトプラント

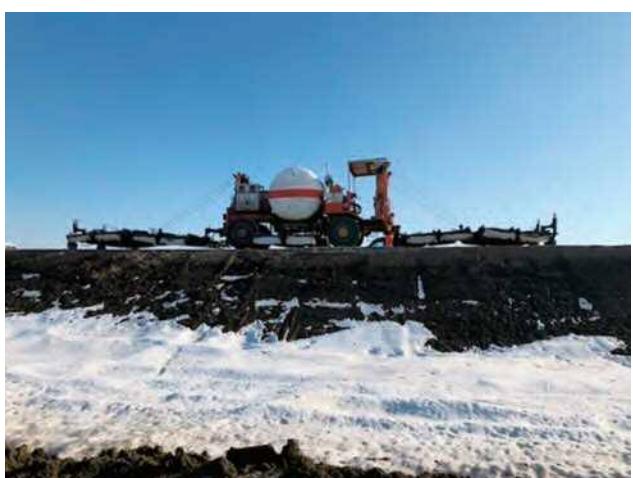
なお、ルーマニア基準では打設時の温度および転圧中の温度が規定されているため、低気温時のアスファルト施工に際しては事前に道路表面を熱することで作業を進めた(写真-14)。

写真-14 アスファルトヒーター

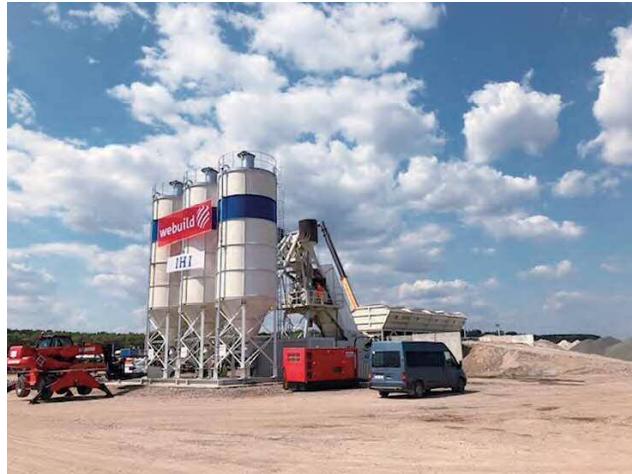
橋台・橋脚および現場ヤードで製作したプレキャスト製品などのコンクリートは、ブライラ側はプロジェクトの0km付近に位置するCRH社(ルーマニア)のコンクリートプラントから、ジジラ側は2022年6月30日まではTancrad社が現場付近に建設したコンクリートプラントから、同社の撤退後となる2022年7月1日からはJVが現場ヤード内にプラントを建てて供給した(写真-15)。

写真-15 JVコンクリートプラント

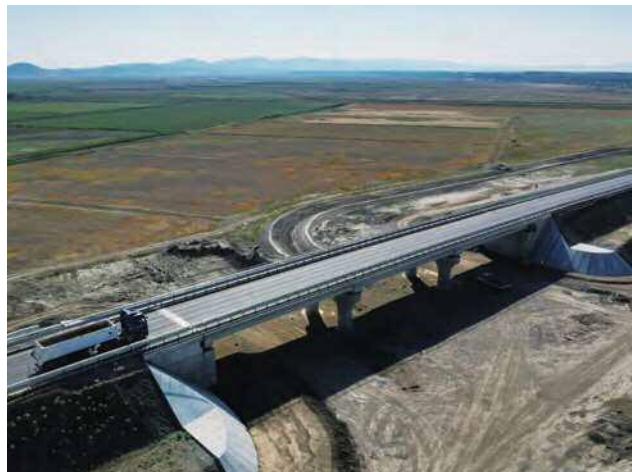
写真-16に本プロジェクトにおける一般的なPC杭橋を示す。

写真-16 PC杭橋(接続道路km 3+507)

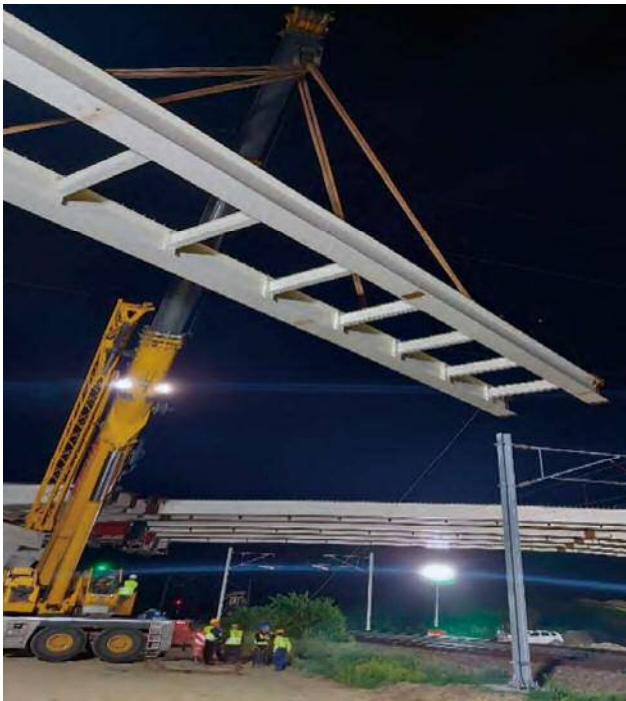
桁架設作業は夜間(22:00-05:00)に行った。終電通過後、作業前に桁の真下にある鉄道架線の電力を遮断、また橋梁上を横切る高压電線(220KV)の電力も遮断し、250tクレーンを使用して桁架設を行った(写真-17および写真-18)。

写真-17 跨線橋・桁架設状況

跨線橋はブライラ市と隣町のガラツを結ぶ国鉄を跨ぐように架かっており、全7径間のうち中央の径間で国鉄の複線をオーバーパスしている。既存のコンクリート製架線柱がちょうど新設桁と干渉するため撤去、その両側に鉄製の架線柱を新設した。また、橋梁と国鉄の交点に重なるように上空を高压電線が通っている三線交差となっているため、その桁架設には注意を要した。

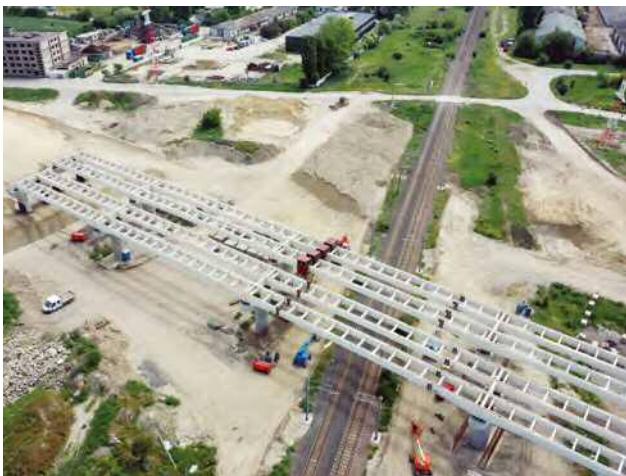
写真-18 跨線橋架設完了後

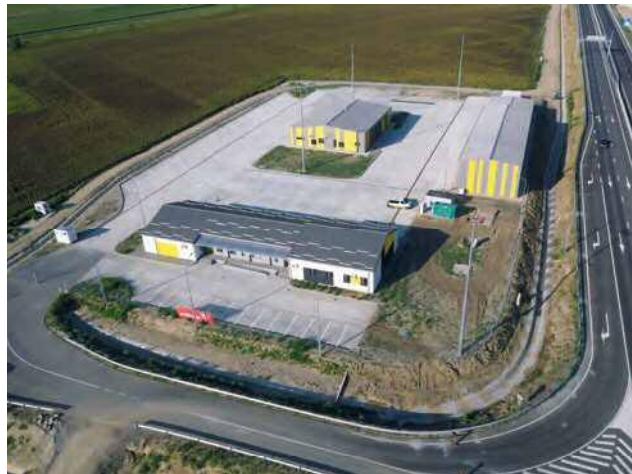
本プロジェクトで建設される国道2S号線は既存の高速道路との接点が無いため、独自のコントロールセンターが設けられている。起点から2.8km地点、終点方向右側に約15,000m²の敷地があり、管理棟・デポ・維持管理車両の車庫が配置されている(写真-19)。

写真-19 コントロールセンター

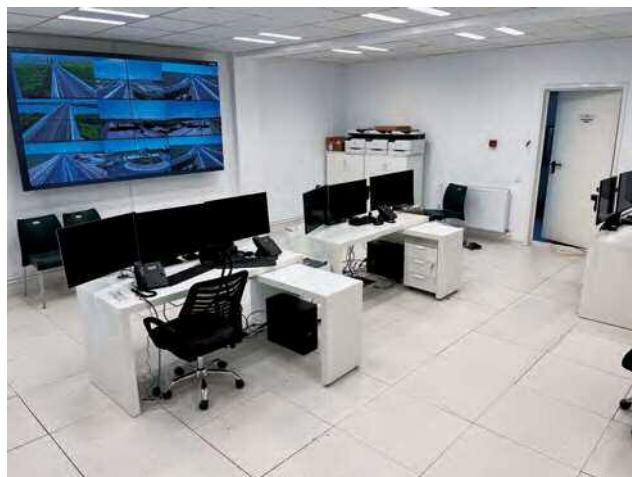
管理棟内にはコントロールルームがあり、吊橋周辺の各所に設けられた監視カメラ映像の他、各種構造モニタリングセンサー、吊橋のメインケーブル・桁のための乾燥送気システムの状況などが表示されている(写真-20)。

写真-20 コントロールルーム

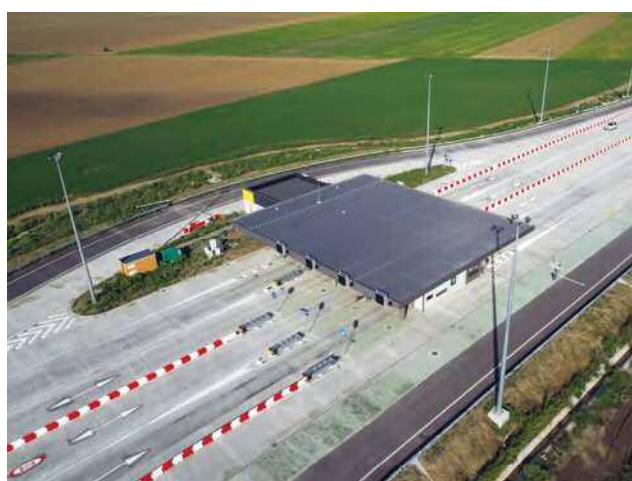
ドナウ川右岸、ブライラ市側からブライラ橋を渡って約1kmの位置に料金所が設けられている(写真-21)。片側3車線ずつ、自動収受システムおよび係員による手動での料金収受に対応した構造となっている。

写真-21 料金所

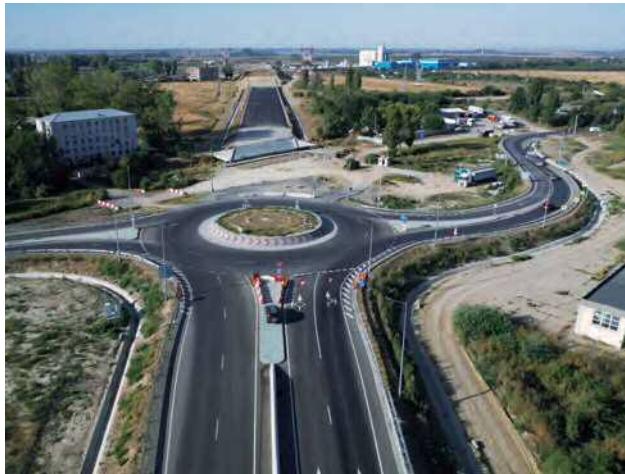
道路構成的には一般的な道路部とは変わりではなく、出入路を含めて道路照明が設置されている。写真-22に現在供用されている2番目のラウンドアバウトを示す。

写真-22 ラウンドアバウト

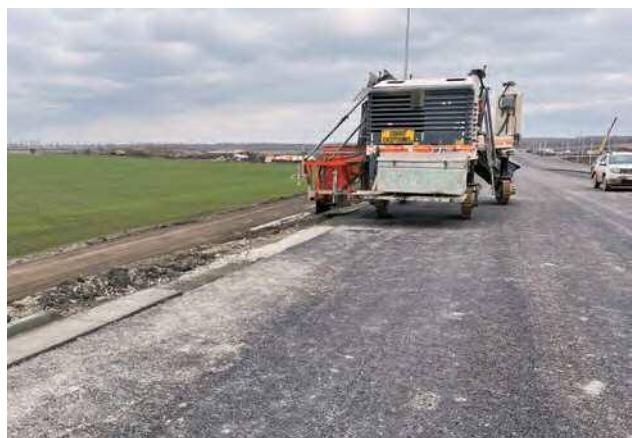
また、土工区間の路肩部は排水溝を兼ねるコンクリート縁石が設けられているが、これは専用の機械を使用して現場打ちコンクリート施工とした(写真-24)。

写真-24 路肩部排水溝の連続打設機

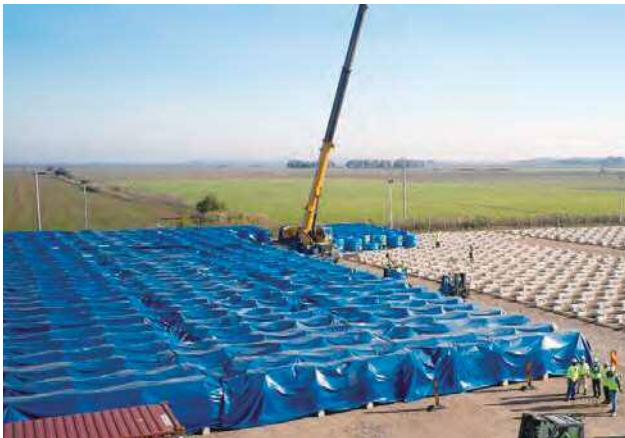
写真-1 ワイヤコイル保管状況

これらのコイルは40FTコンテナに12個搭載した状態で海上輸送し、荷崩れを回避するため、現地保管ヤードにてコンテナから取り出した。保管ヤードでは、雨天時の水／泥／砂等の付着による腐食を防止するため、仮置エリアのみ碎石で嵩上げ、かつ地面とコイルとの間に一定の隙間を設け、耐久性の高いターポリンシートで覆った状態で屋外保管した(写真-1)。最初のコイル現地到着日から、1年以上経過後のメインケーブル架設開始となったが、ワイヤに錆等の腐食は見られず、健全な状態を維持することができた。

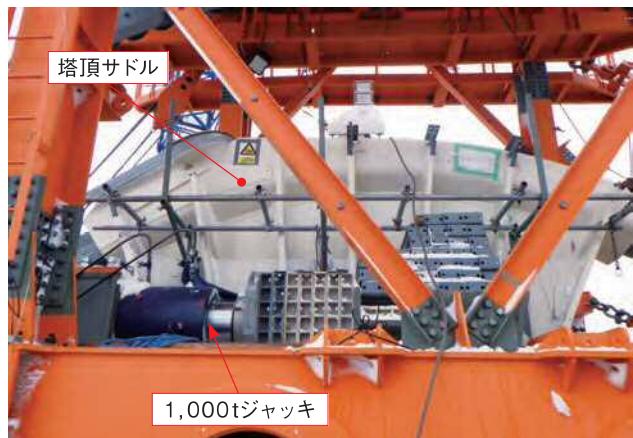
写真-3 塔頂サドルセットフォワード状況

塔頂サドル重量は約44tであり、タワークレーンの最大吊能力を超過していたことから、塔下に設置した20t引きウインチのロープを塔頂に向けて転向し、4条繰り込みしたウインチロープで、主塔頂部に結合した鋼製ベースプレート上のセットバック位置に架設した(写真-2)。メインケーブル架設完了後、所定の桁架設が進捗した段階で、写真-3に示すとおり、能力1,000tの油圧ジャッキ2基を用いて、潤滑剤を塗布したベースプレート上を滑らせ、設計位置までセットフォワードを実施した。その後、塔頂サドルとベースプレートは現場溶接で接合した。

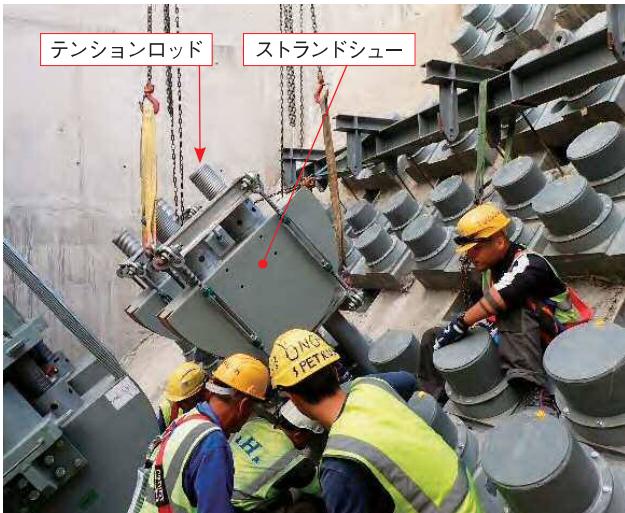
写真-5 ストランドシュー架設状況

ストランドシューは、写真-5に示すとおり、テンションロッドとシュー本体を専用治具で一体化した状態でモバイルクレーンにて架設した。AS時の作業スペースを確保するため、ASの進捗に合わせ、下層から順次架設した。ストランドシューの据付精度は、レーザーポインターとターゲットプレートを用い管理した(写真-6)。

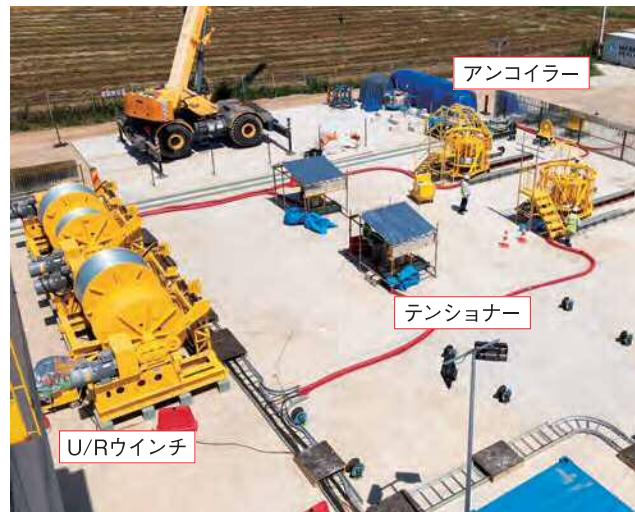
写真-10 リーリング設備

リーリング作業は、操作盤でリーリング速度を設定し、テンショナーで検出したワイヤの通過速度を基に、アンコイラーとU/Rウインチ双方の回転速度を調整する制御／運転システムを導入した。アンコイラーは上方巻解きかつ駆動式(回転速度制御)することで、アンコイラー部で張力が発生することを防ぎ、過去の工事で課題となったコイル内のワイヤの引っ掛けによる作業停止およびワイヤ損傷がなくなり、安定したリーリング作業が可能となった。U/Rウインチドラムのワイヤ巻き取り容量は約10t(5コイル分)で、アンコイラーで新しいワイヤコイルに交換した際は、ジョイントスリーブを用いて継続した。

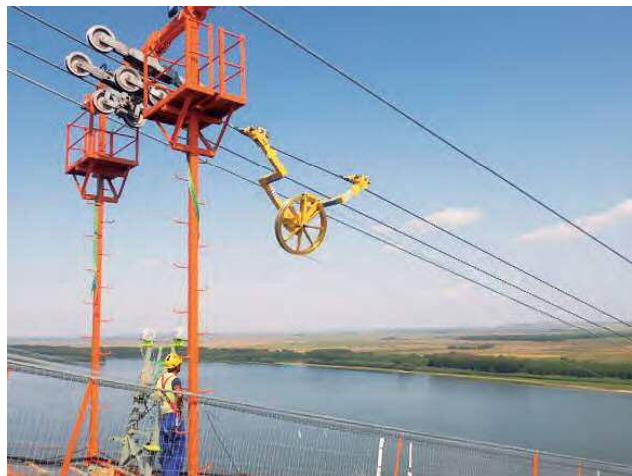
写真-13 AS作業状況

AS作業は、エキストラストランドを除き、1メインケーブル当たり16本のストランド架設を8ステップ(2本同時)で、南北のケーブルに対して交互に行った。一方のケーブルライン上で、写真-13に示すように、ホーリングロープに取り付けられた2基のSWが往復することで、4本のワイヤが架設された。2本分のストランドに対する合計1,088本のワイヤの架設終了後、別班にて、ストランドコンパクションとサグ調整の作業に入るとともに、もう一方のケーブルライン上で直ちにAS作業を開始する要領とした。AS作業は、開始直後は作業要領習熟のため日勤のみで行い、2週目から二交代制で行った。
