インフラ技報

IHI Infrastructure Technical Report

vol.12
2023

ブライラ橋を含む23kmの国道建設工事報告

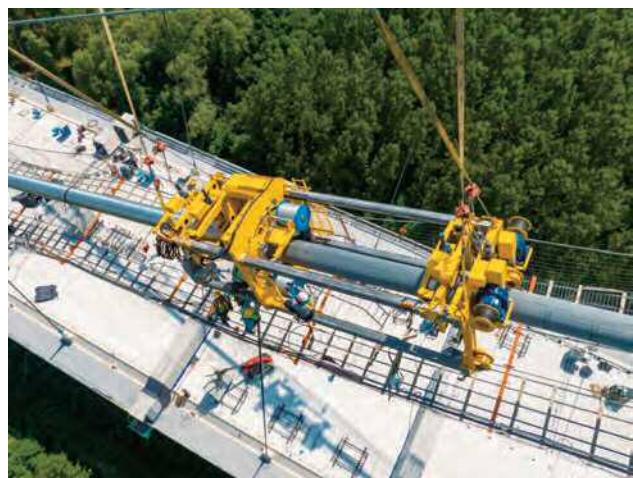
写真-16 ケーブルラッピング状況

メインケーブルのラッピング作業には、写真-16に示すラッピングマシンを4機使用した。亜鉛めっきS字ワイヤは日本で製作し、ボビンに巻いた状態で海上輸送した。クランプ間毎にボビンに巻かれたS字ワイヤを使い切るよう、ボビンへの巻き量を製作時に設定し、クランプ間でのボビン交換、および

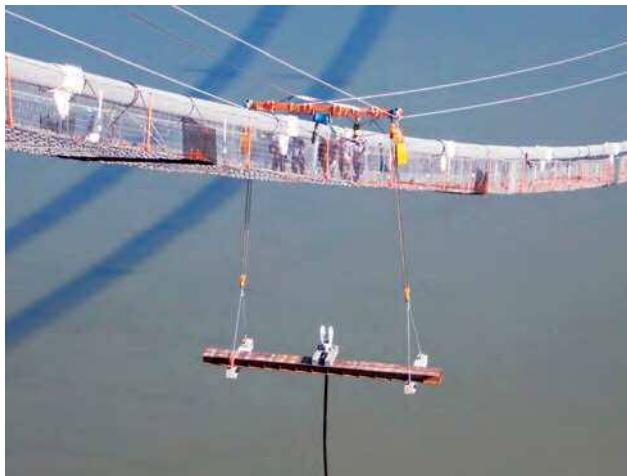
写真-15 ハンガー運搬状況

ハンガー架設時、コイルから解き出す際に、ハンガーによりが入るのを避けるため、主塔基部に設置したターンテーブル上にハンガーコイルをセットし、ターンテーブルを回転させながら、タワークレーンでハンガー先端を鉛直に巻き上げ展開した。ハンガーは塔頂まで吊上げ後、トラムウェイキャリアから電動チェーンブロックで吊下げられたハンガー運搬用吊天秤にセットし、写真-15に示すとおり塔頂から架設地点までCW床下を通って運搬した。架設地点まで運搬後、吊天秤を巻き上げ、ピンを挿入しケーブルクランプへの定着を完了させた。中央径間中央とアンカレッジ付近のピンには、付加応力を作用させないため、球面滑り軸受けおよびブッシングを設置した。

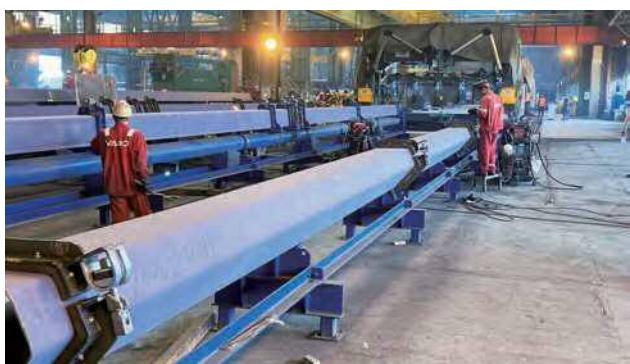
写真-2 トラフ溶接治具

デッキ、ボトム、ウォーターウェイの各シングルパネル(幅1,396mm~2,958mm、長さ25m)は本工事のためにイタリアから購入したパネル組立・溶接装置を使用して製作した。

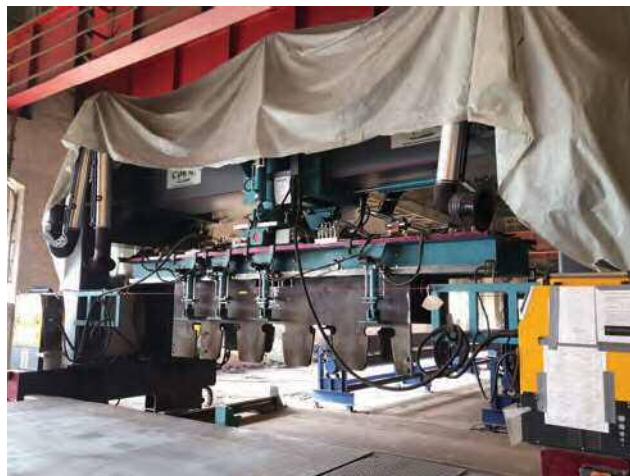
写真-3 トラフ位置決め用テンプレート

トラフ溶接は6電極サブマージアーク溶接機により、最大で同時に3本のトラフ溶接を行った。溶接歪による変形抑制のため、定盤下に設置した油圧ジャッキにより逆歪を与えた状態で溶接を行った。(写真-3、写真-4、写真-5)

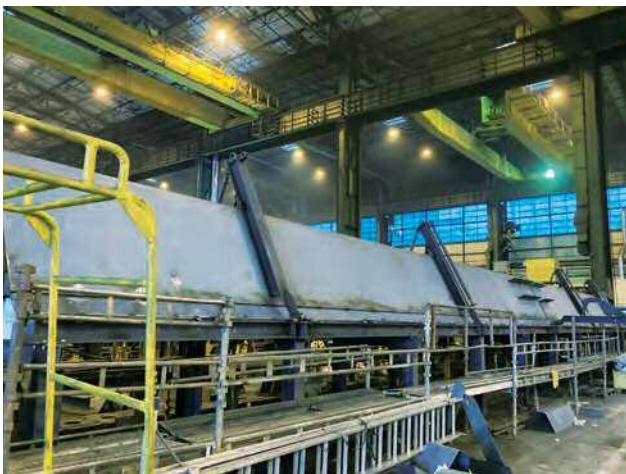
写真-9 コーナーブロック定盤

し、月間6ブロック生産するために1ブロックを10日で生産する計画とした。コーナーブロックはウォークウェイと取合い隅角部に溶接量が集中するため、隅角部を拘束する機能を持たせ溶接歪による変形を低減した。(写真-9、写真-10)

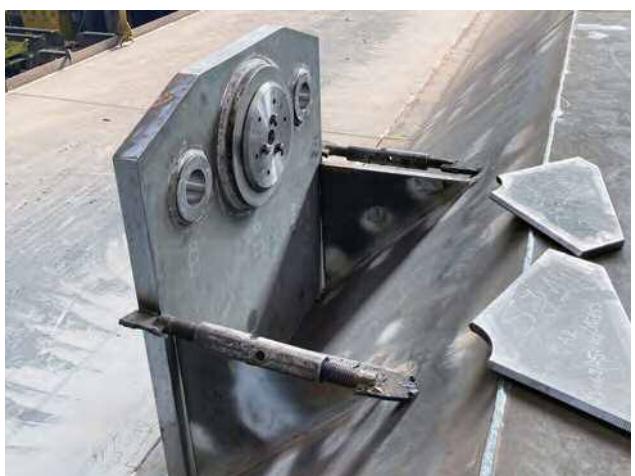
写真-13 ハンガープレート取付け状況

補剛桁の重要部材であるハンガープレートピン孔芯の誤差を最小とするため、ブロック溶接完了後にハンガープレートを取り付けた。(写真-13)

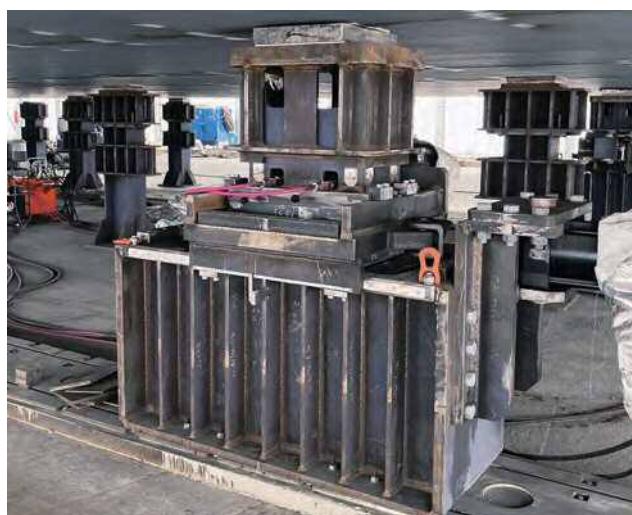
写真-17 油圧ジャッキによる位置調整機能付サポート

仮組立用サポートのうち4か所(1ブロックあたり)は油圧ジャッキで水平および鉛直方向に可動式とし、ブロックの通り、レベル調整、ルートギャップ調整作業の効率化を図った。(写真-17)

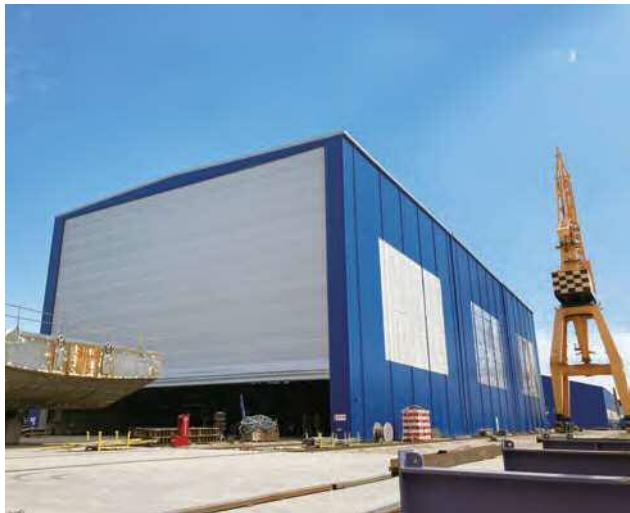
写真-18 ブラスト・塗装工場

補剛桁の塗装のため、補剛桁2ブロックを収容できる長さ54m、幅36m、高さ7mのプラスト・塗装工場を新設した。暖房・除湿装置完備のため雨天、低気温等の天候に左右されずに施工でき、冬季における工程の平準化に効果を発揮した。(写真-18)

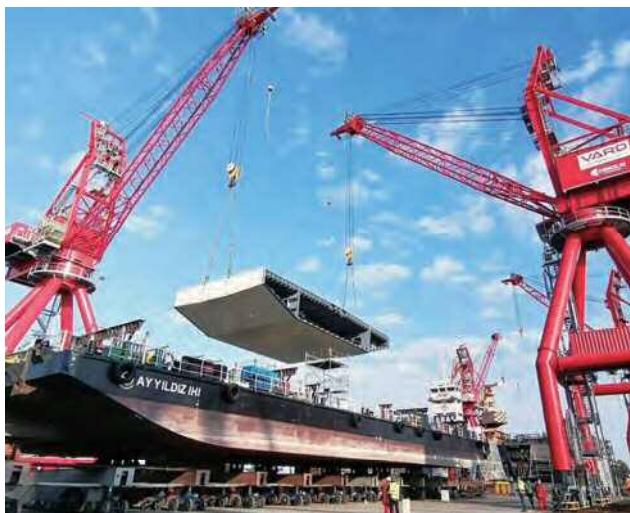
写真-19 ジブクレーンによる相吊り

架橋地点への輸送はオスマン・ガーズィー橋で使用した自航台船2隻を使用した。船舶昇降装置により、台船をクレーン下に陸揚げした後、100tジブクレーンの相吊り作業(4台もしくは2台)により補剛桁を搭載した。(写真-19)補剛桁を2ブロック搭載後、再度昇降装置により台船をドナウ川に進水した後、現地へ輸送した。(写真-20)

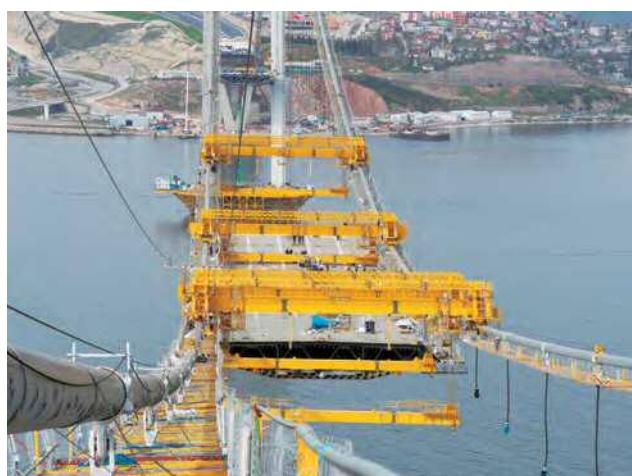
写真-25 オスマン・ガーズィー橋 直下吊り設備
(メインケーブル集約型)

本工事では3-1で言及した通り、直下吊り設備の長距離移設を架設期間中に複数回行う必要があった。この移設作業によって補剛桁架設の全体工程が遅延することのないよう、直下吊り設備の機動性を向上させることが設備設計上の重要課題であった。従来式のメインケーブル上集約型直下吊り設備(写真-25)を採用した場合、重量のあるガントリー型設備を勾配を有するメインケーブル上で横行させる必要があり、その移設と固定作業に多大な労力を要する。

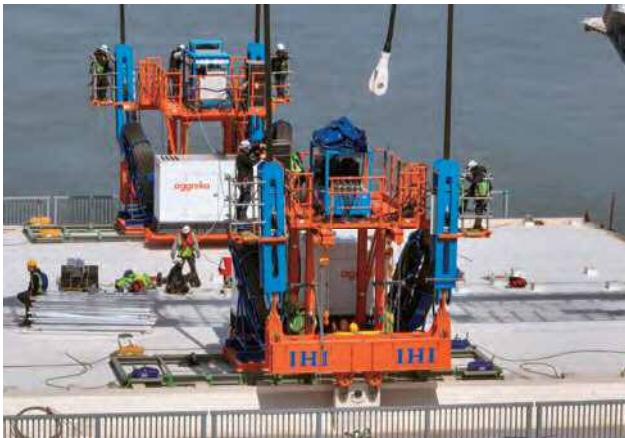
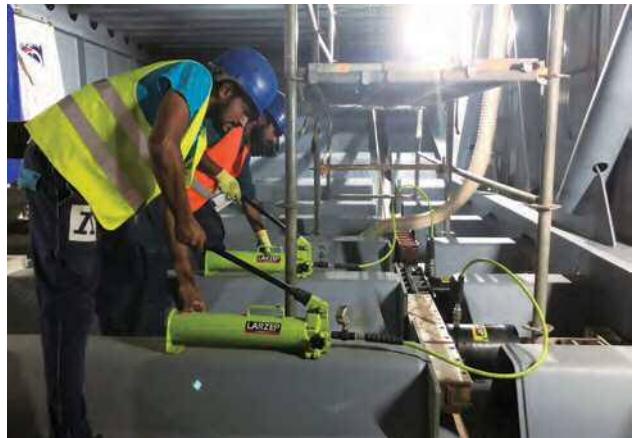
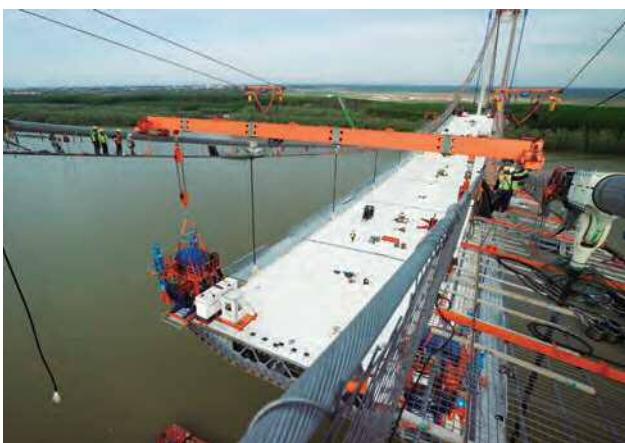
そこで本工事では、国際的にも数例の実績しかない桁側集約型の直下吊り設備を採用し、関連設備一式(吊天秤、ジャッキ、ストランドリコイラー、油圧ポンプ、発電機)をユニット化することで、小型かつ機動性に優れる直下吊り設備を実現した。設備移設の際には、本ユニットを河川上では専用の降下装置(写真-26、写真-27)、陸上ではモバイルクレーンを使用し、既設の補剛桁上から河川上または陸上に降下し、台船またはトラックによる迅速な移設を可能とした。

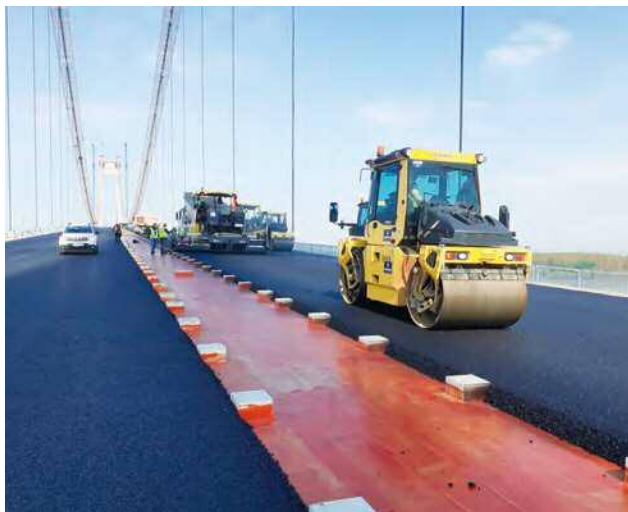
写真-30 補装の施工状況

鋼床板上面はガードレールを設置するための台座が約1.5mピッチで配置されているため、施工は図-7、写真-30に示すように3回分けて行った。

舗装は維持管理における入手性を考慮し、ルーマニアの標準仕様を採用することとした。防水層保護アスファルト3cm、基層4cm、表層4cmの3層構成で、舗装厚さは計11cmあり、総重量は約12,000tである。

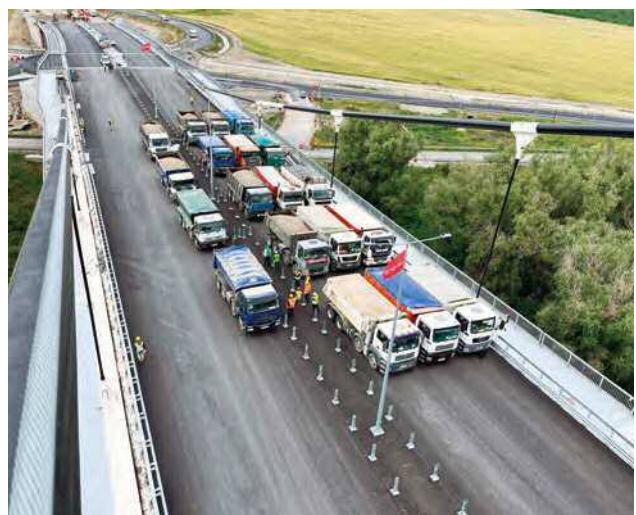
写真-31 静的荷重載荷試験の状況

静的試験では、橋梁の主構造部材がクリティカルとなる荷重状態を再現し(写真-31)、吊橋においては13ケースの試験を行った。荷重には総重量40tのダンプトラックを用い、最もトラック台数が多いケースでは、吊橋全線に渡って60台が並んだ状況が再現された。

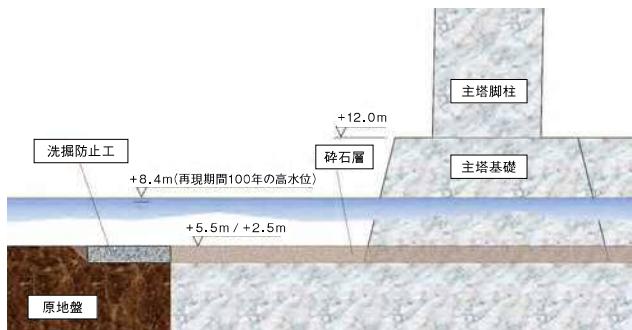
図-3 主塔基礎と設計高水位の関係

架橋地点付近の再現期間100年の高水位は標高約8.4mである。それに対して主塔周囲の碎石層標高は2つの主塔それぞれで5.5m/2.5m、主塔基礎高さは標高12mであるため、例えばバージのような喫水の浅い船舶が、コントロールを失った際に主塔基礎位置まで到達することは十分可能である(図-3)。そこで、本橋の主塔基部の設計にはバージ船団の衝突荷重として、EN 1991-1-7に準拠したCEMT Class VII(内陸水運として最大)の荷重を見込んだ。

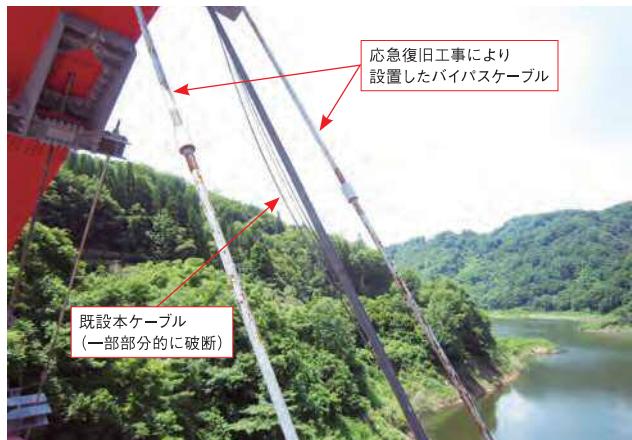
既設ケーブルは、被覆のない素線が剥き出しになった仕様で、めつきを施していたものの、経年により錆が進行して一部のケーブルで部分的に破断していた。図-4に破断した既設のケーブル状態を示す。

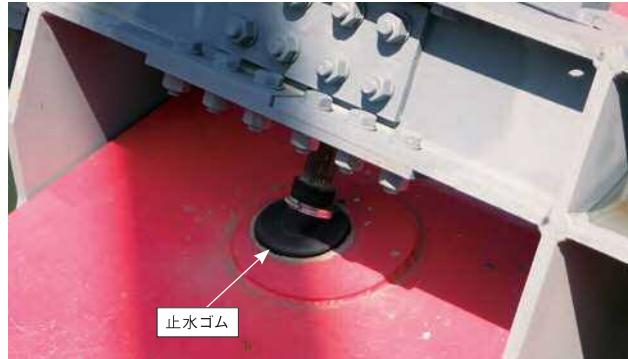
図-5 既設ケーブル下弦材止水状況

下弦材ケーブル定着部については、外面が図-5、内面が図-6のようになっていた。ケーブルから下弦材内部への水の進入を防ぐ止水ゴムが設けられていたものの、経年により止水機能は失われ内部へ水が侵入し、フランジおよび定着桁の腐食が進行していた。

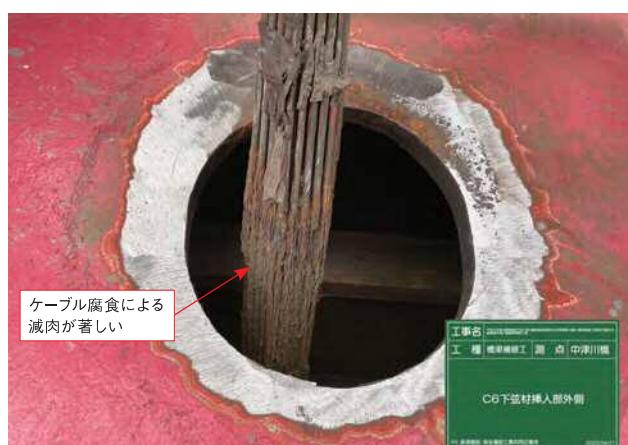
図-7 下弦材内部の既設ケーブル

施工時に止水ゴムを撤去し下弦材内部からも見えづらかつたケーブル腐食状況を確認したところ、腐食が空中部よりも酷く、著しい減肉となっていた。下弦材内部の既設ケーブルの様子を図-7に示す。

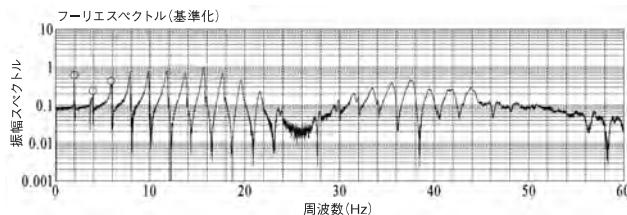
図-8 支間中央付近のケーブルのフーリエスペクトル分析結果例

図-8に支間中央部(C21R)の振動数算定ためのフーリエスペクトル分析波形の一例を示す。既設ケーブルでは全体的にフーリエスペクトル波形に乱れが確認された。腐食による断面減少あるいは部分断裂による素線のハラミ、バイパスケーブルの振動によるノイズ等が計測波形に影響しているものと考えられる。

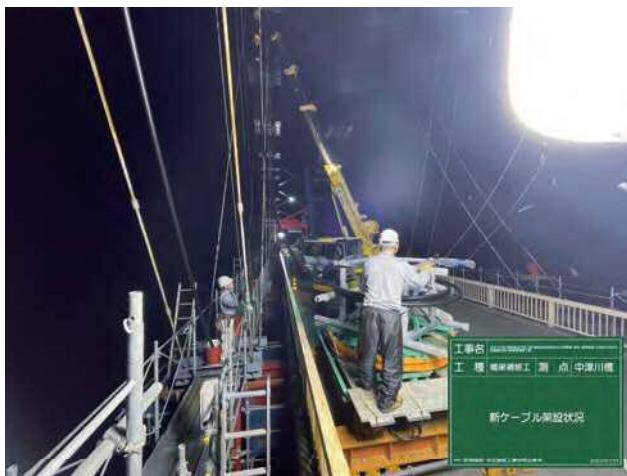
写真-2 ケーブル取替え状況

写真-2にケーブル架設状況を示す。写真-3に完成時の状態を示す。

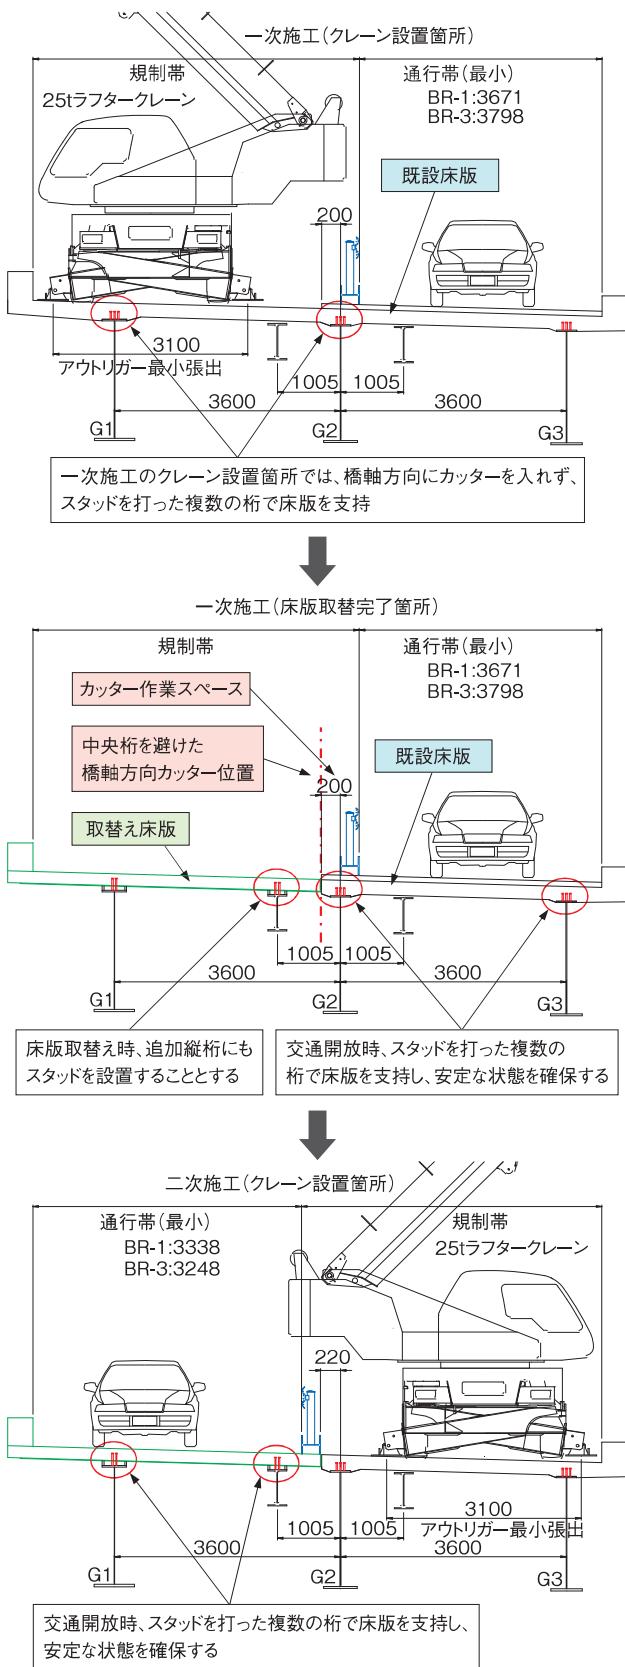
図-3 半断面施工時の施工ステップ

本工事での半断面施工のステップを図-3に示す。床版の撤去・架設は、既設RC床版上に据え付けた25tラフタークレーンで2枚/日の実施を標準とした。幅員左側の床版取替えを行う一次施工において、幅員を分割する橋軸方向カッターは1日の施工範囲ごとに切断を行い、クレーン設置箇所では切断を行わないことで、スタッドにて接合された2本の主桁で床版を支持し、安定な状態を確保した。橋軸方向のカッター位置は、中央桁上を避けた計画とした。既設主桁は合成構造にてスタッドが密に配置されており、カッターのブレードと干渉する可能性が高く、また、フランジの損傷防止のためにブレードを深く入れられず、大幅な施工性低下が懸念されたためである。上記より、橋軸方向のカッター切断後、幅員右側の床版は2本の主桁で支持されるが、幅員左側の床版では床版取替え時に縦桁にもスタッドを設置して、幅員右側の床版取替えを行う二次施工での交通開放時に2本の主桁での支持を確保した。

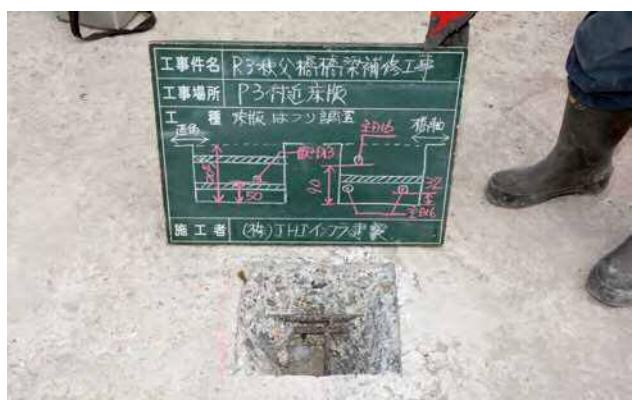
写真-1 上縁部鉄筋確認状況

アーチ上の補剛桁、および側径間の主桁では、上縁部の鉄筋の径と配置を調査するため、電磁波レーダ法を用いた非破壊調査を実施した。さらにこの調査の精度を確認するため、一部コンクリートをはつきり、実際に配置されている鉄筋を調査して、電磁波レーダ法との整合性を確認した（写真-1）。コンクリート強度は、反発硬度法による調査を実施した。下縁部の鉄筋については、足場がない状態での調査が困難であったため、建設時期の近い接する橋梁の図面や標準設計を参考に、配置されている鉄筋量を想定した。復元した解析モデルに、足場設置時の工事車両および足場の荷重を載荷し、コンクリートと鉄筋の応力を確認して、問題ないと判断した。

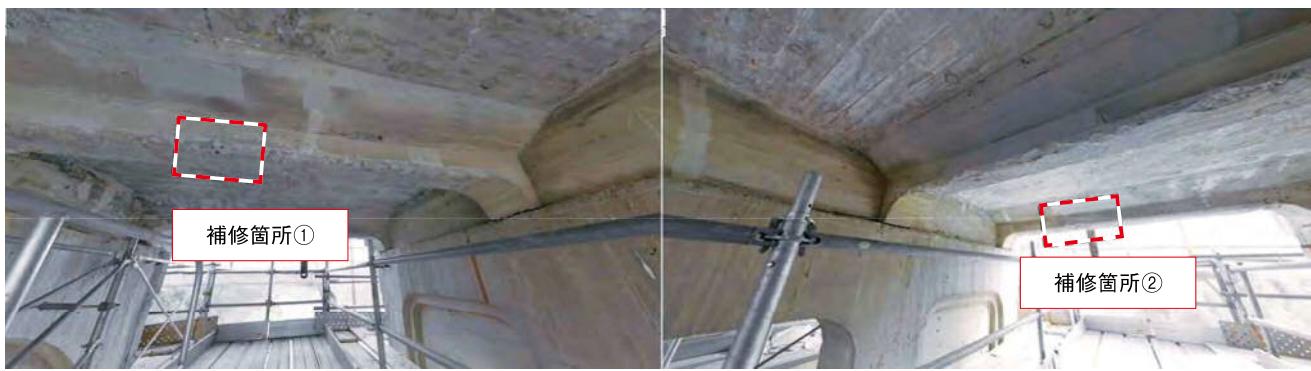
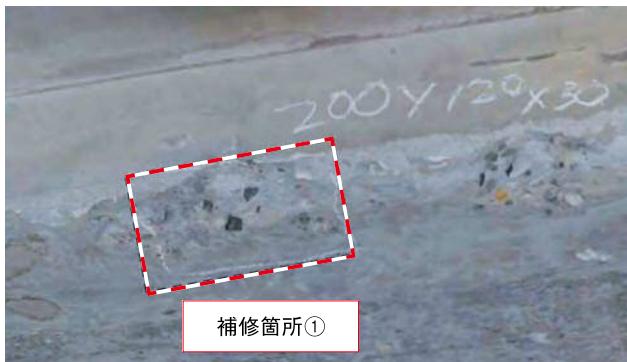
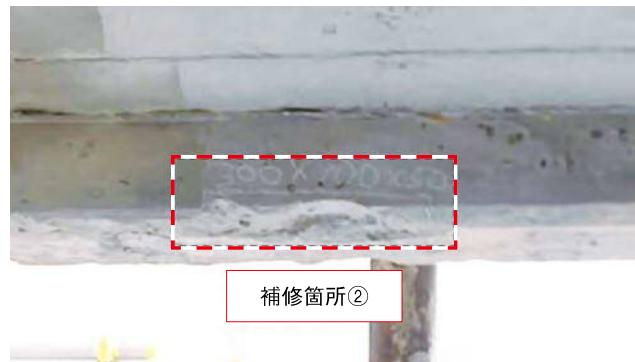
図-7 360度カメラによる写真

(a) パノラマ写真

(b) 補修箇所①拡大

(c) 補修箇所②拡大

また、補修箇所以外のデータも収集されるため、将来の点検時において、発見された損傷がいつの時点で発生したものか明確にすことができる、維持管理に活用することも可能であると考えられる。

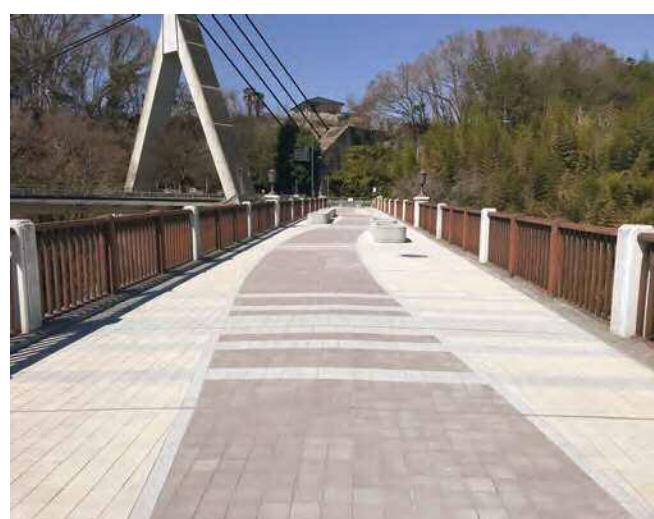
写真-4 橋面状況写真

(b) 工事後

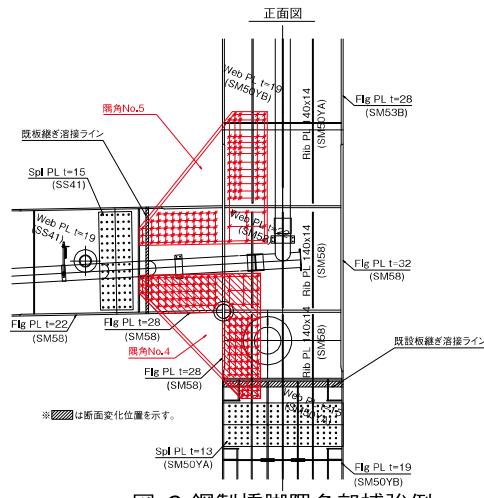
図-2 鋼製橋脚隅角部補強例

- ・鋼製橋脚隅角部補強工 70箇所(図-2)
- ・き裂補修・補強工 63箇所
- ・拡大ベースプレート設置工 6基
- ・高力ボルト取替工 4,6554本
- ・剥落防止対策工 1,035m²
- ・現場塗装工 1,331m²
- ・排水管復旧工 131m、検査路復旧工 1.7t

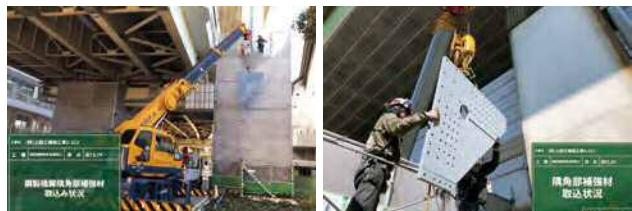
写真-2 補強材取付状況

鋼製橋脚隅角部補強において、既設橋脚には板厚差による断面変化や既設補強材などがあるため、補強材の他にFILL PLを同時に設置しなければならなかった。様々な大きさのFILL PLを狭い足場で1部材毎に設置することは、非常に困難で落下させるリスクが非常に高く、施工性が悪かった。そこで、補強材とFILL PLを予め仮ボルトで一体化させることで施工性が良く、安全に設置することができた(写真-2)。

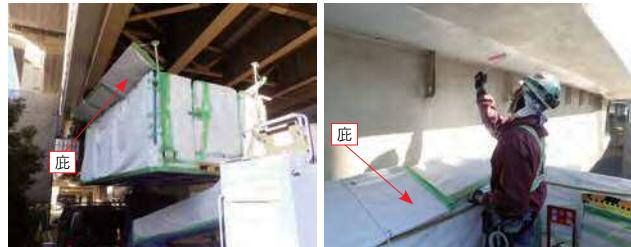
写真-3 高所作業車庇設置状況

剥落防止対策工は、発注時に高所作業車を使用した施工であったため、構造物との隙間から下の駐車車両や隣接する施設に塗料や接着剤を飛散させる恐れがあった。そこで、高所作業車のデッキ部の手摺上に庇(ひさし)を設置することで構造物との隙間を無くし、塗布材料飛散の防止ができた(写真-3)。

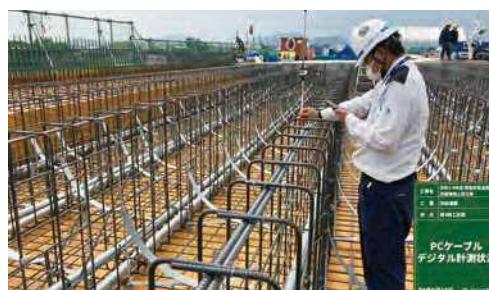
写真-1 PCケーブルTS計測状況

BIM/CIMモデルを活用し、各ケーブルの管理点の設計値を算出した。BIM/CIMモデルを活用することで、準備・施工・管理の各段階において見える化を図ることができ、業務の効率化や施工ミス防止に有効であった。出来形検測には自動追尾式トータルステーション(以下、TS)を用いて各測点毎の座標管理を実施し、規格値を満足することを確認した(写真-1)。

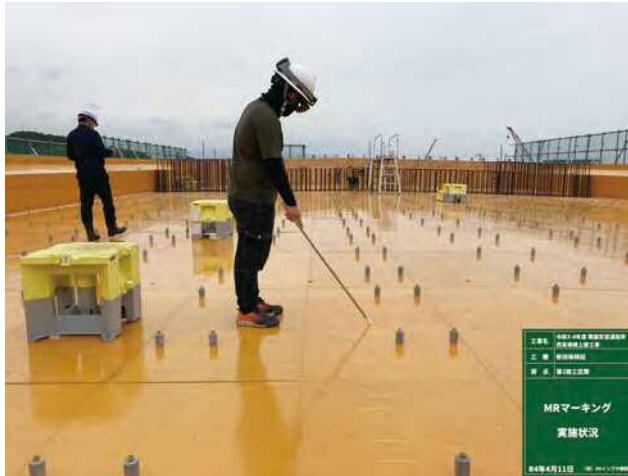
写真-2 MRマーキング状況

床版鉄筋の位置出し作業において、MR技術の活用を試行した。鉄筋のBIM/CIMモデルを作成し、MR機器に取り込んで重畳して配筋位置をマーキングするものである。

マーキング実施箇所は、橋軸直角方向は各径間毎に3断面、橋軸方向は左右2列とした。従来法との所要時間を比較し効率化や課題などを抽出した(写真-2)。

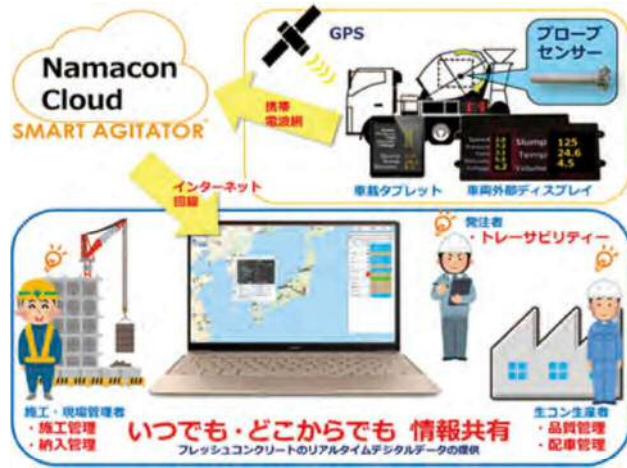
図-6 アジテータ車搭載品質監視システム概要図

道路橋床版のスランプ全車試験に伴う作業時間と労力は大きな負担となっている。そこで「アジテータ車搭載品質監視システム」を用いることで試験頻度を低減し、生産性向上と品質向上を目指した。このシステムでは、出荷したアジテータ車の位置をリアルタイムに取得するとともにドラム内に設置したプローブセンサーにより、スランプ・温度および積載量を逐次測定・記録できる。システムの概要を図-6に示す。

第1施工で得られた62点のデータ等をもとに、第2施工区間以降の施工においては、発注者と協議のうえ、スランプ試験頻度を大幅に低減した(全車スランプ試験回数302回に対し257回の低減)。このシステムを用いることで、プラントから現場までのコンクリートの品質変化を遠隔でリアルタイムに捉えることにより打込み前に品質変化への早急な対応が可能となるだけでなく、品質検査の大幅な省力化が可能となった。

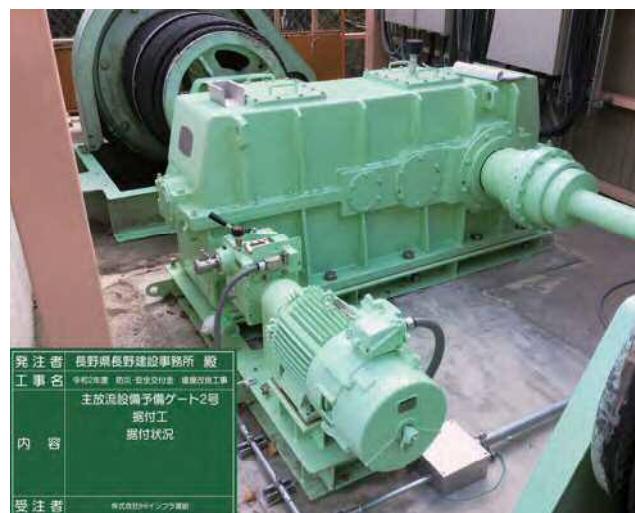
写真-3 現地据付完了

開閉装置室横までの道路拡幅および開閉装置室の一部が撤去完了された段階で土木業者より引継ぎ、残りの開閉装置機器の撤去を行ったのち、当初計画された制約空間内へ無事に据付けることができた(写真-3)。

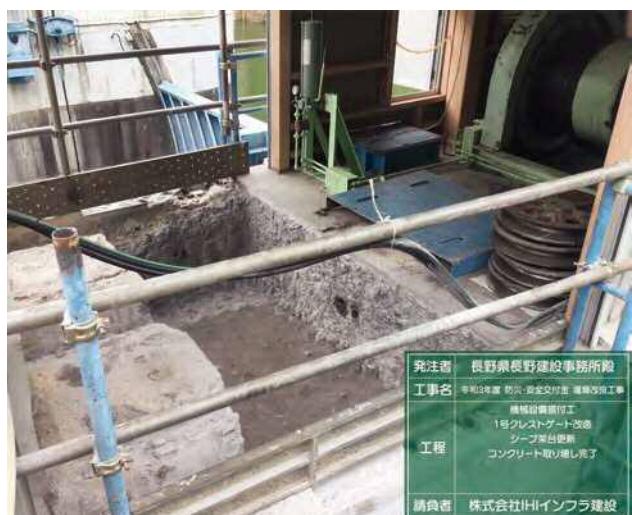
写真-5 コンクリート取壊し完了

シーブボックス移設のため、コンクリートを取り壊すが、既設コンクリートは強度が高く、骨材も大きいため、取り壊しに掛かる時間が長くなることが想定された。

上記理由より、日進量(コンクリートの取り壊し量)により人員および機器の計画を行った。また、生コンクリートを普通コンクリートから早強コンクリートに変更することで、打設から1週間後にゲート操作が可能となるよう計画、実施した。これにより出水期にはゲート操作が可能となりダム運用の一助となった。

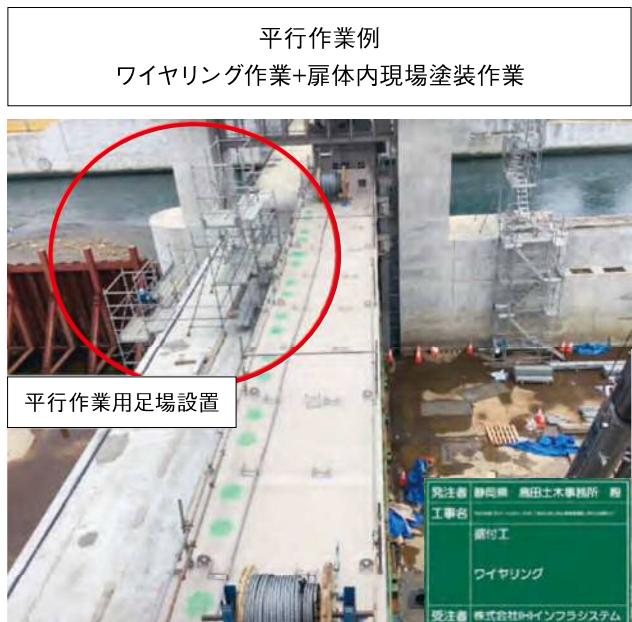
写真-5 平行作業状況

工程短縮を目的とし扉体組立に平行して、次の作業を施工した。平行作業は、「ワイヤリング+扉体内塗装」「据付足場解体+扉体内塗装」「扉体溶接+付属設備設置」「戸当り2次コン+戸当り塗装」「据付架台解体+扉体内塗装」を実施し、約1カ月の工程短縮を実現した(写真-5)。

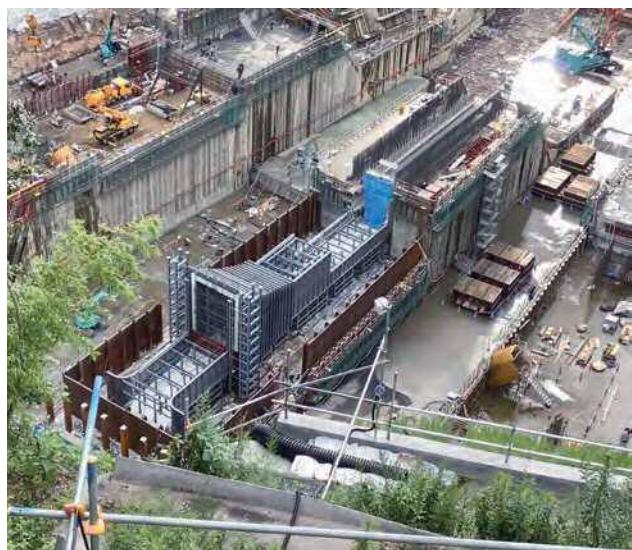
写真-9 放流管、整流板据付完了

また整流板は、コンクリートジョイントを横断しており、継目の伸縮が予想される。そのためコンクリートジョイント部の溶接は、本体コンクリートのグラウト完了後に整流板内面より実施した。

放流管溶接完了後、堤体打設リフトに併せて軽構造戸当りの据付を行った。

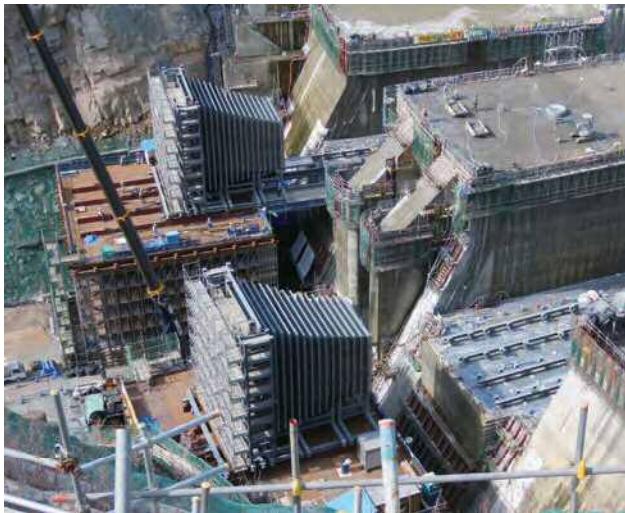
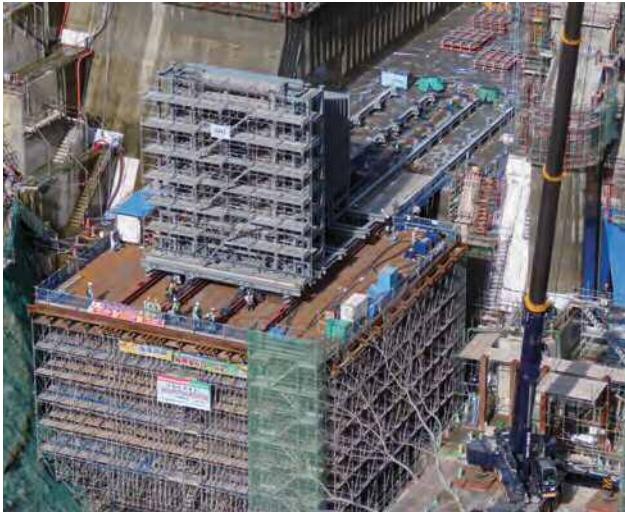
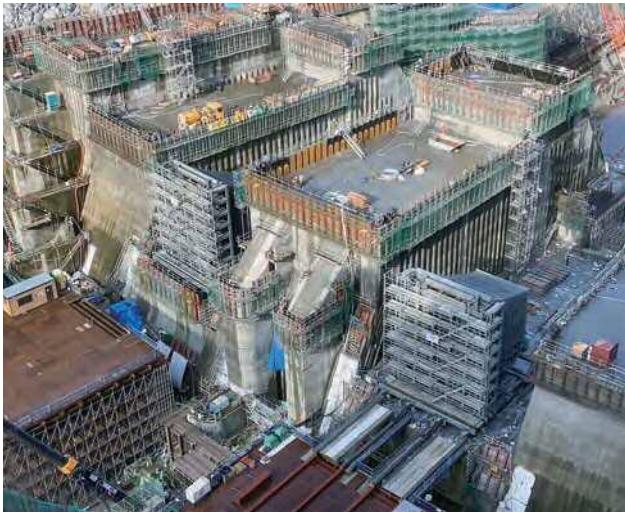
写真-10 放流管引込み

- ①本体土木施工業者による構台構築完了後、基本測量を行い、引込み時の基準高さおよび据付基準線の芯出し
 - ②構台上に引込みレールを設置し、レール上に据付架台の組立て(引き込みレールと据付架台の間には、放流管を引き込み際の荷重を低減させるため、摩擦抵抗の小さいチルタンクを設置)
 - ③据付架台上に放流管、戸当りの組立
 - ④EL.211.00m堤体打設完了後に、堤体内の引込みレールを設置
 - ⑤EL.213.00m堤体打設完了後に、構台と堤体をつなぐ仮設橋を設置
 - ⑥各種引込み装置(油圧シリンダ・ジャッキ・ポンプ)の設置
 - ⑦構台から堤体への引込み作業(写真-10～写真-12)
 - ⑧引込み完了後、ジャッキアップおよびチルタンクの取り外しを行い、位置調整を実施
 - ⑨調整完了後、引込み装置を撤去
 - ⑩本体土木へ引き渡し、堤体の打設再開
- EL.225.000mまで打設後に軽構造戸当り(下部)の吊込み、組立て・調整後に溶接を行い固定した。
- また、EL.231.000mまでの打設後に軽構造戸当り(上部)の吊込み、据付を行った。

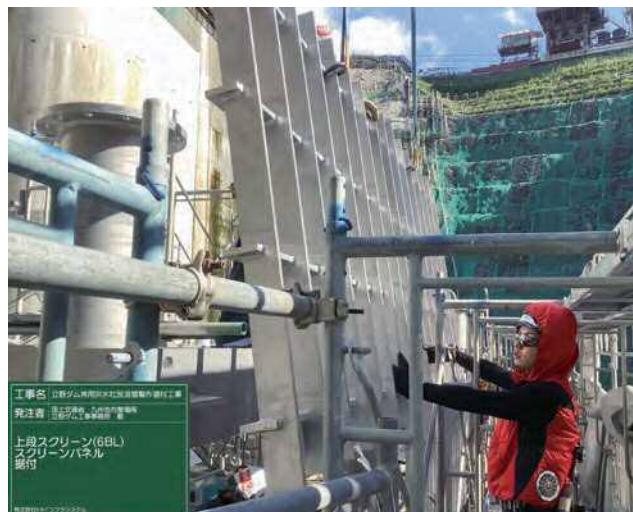
写真-14 スクリーンパネル据付状況

スクリーン外面には枠組み足場を、スクリーン内面には受桁および底面のスクリーンパネル上に足場を設置し施工を行った（写真-14）。

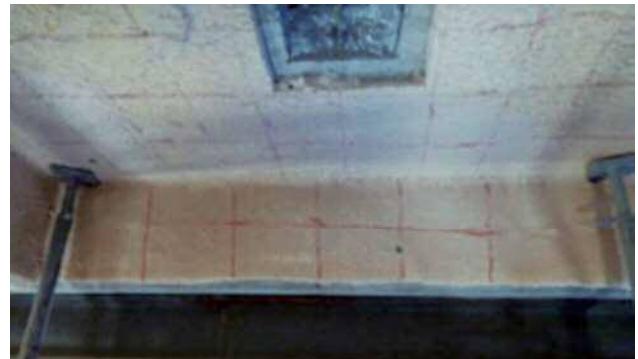
写真-2 鉄筋探査、研り出し確認

開閉装置室天井に(図-6)に示すように、吊環を設置するに当たり、鉄筋探査を実施のうえ、天井研ぎ箇所を部分的に研ぎ出し、配筋ピッチ、鉄筋径を確認した。(写真-2)

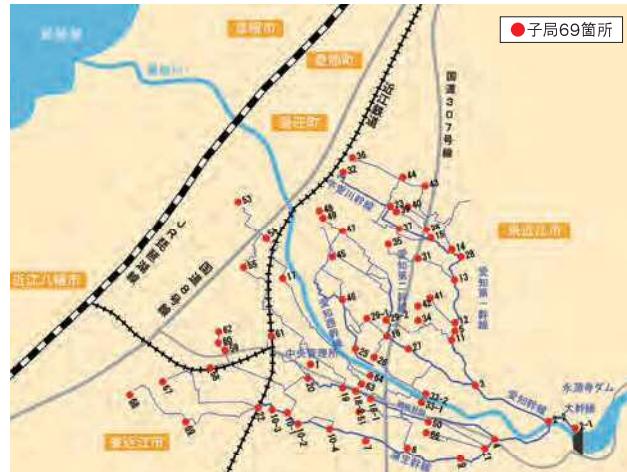
図-1 水管理設備配置図

水管理設備の配置を図-1に、設備全景を写真-1～4に示す。用水路に配置されたゲート、バルブ、ポンプは69箇所あり、そのうち国営施設35箇所を更新し、残りの県営施設34箇所についても既存設備と接続して中央から監視、操作が行えるようにした。

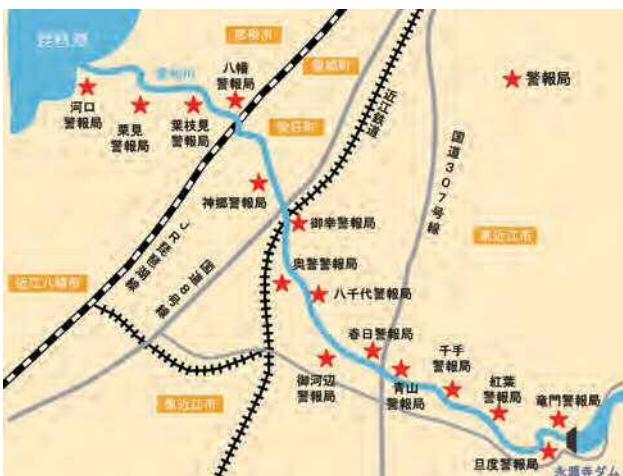
図-2 放流警報設備配置図

放流警報設備の配置を図-2に、設備全景を写真-5～6に示す。

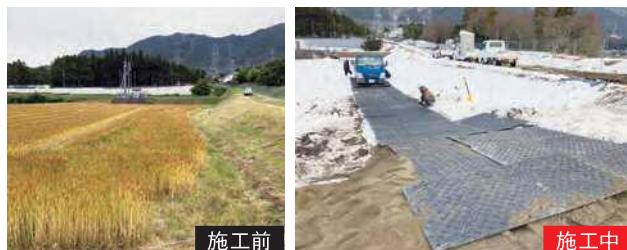
写真-8 千手局仮設通路(施工前後)

放流警報の千手局には重機のアクセスルートがないため、水田内にプラ敷板で車両通路を仮設した(写真-8)。

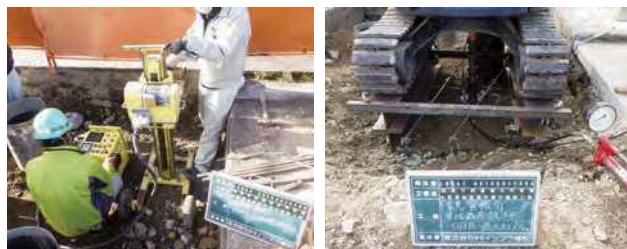
写真-9 SWS試験

放流警報局舎更新のため、地盤調査であるスクリューウェイト貫入(SWS)試験(写真-9)、平板載荷試験(写真-10)を実施した。

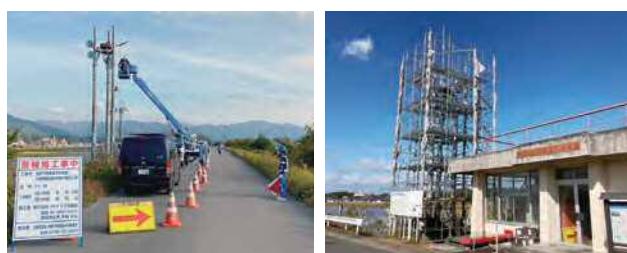
写真-11 高所作業車

放流警報設備のサイレン、スピーカはパンザマスト上部に設置されている。道路規制し高所作業車での施工となるが(写真-11)、交通量が多く長期間の規制が難しい道路は、足場を設置しての作業とした(写真-12)。

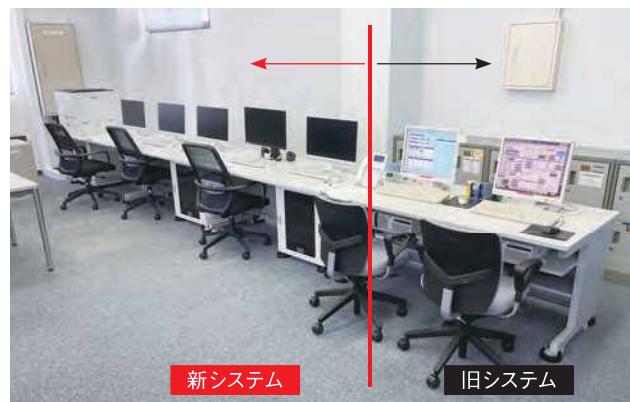
写真-13 新・旧水管理システム併用

旧システムから新システム切り替え時、諸量データが欠測すると運用上問題となるため、新旧のシステムを併用した(写真-13)。これにより、中央からの監視、操作が途切れることなく施工できた。

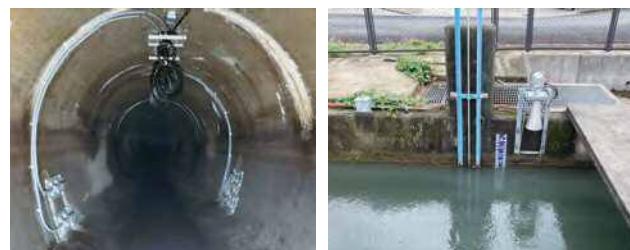
写真-14 超音波流量計(直接)

用水路の流量は、超音波流量計による直接測定(写真-14)と、水位と用水路の幅との演算による間接測定(写真-15)を採用した。

間接測定は理論値であり、上下流にある直接測定の流量値と比較し理論値の妥当性を確認する。場合によっては理論値の補正を行う。

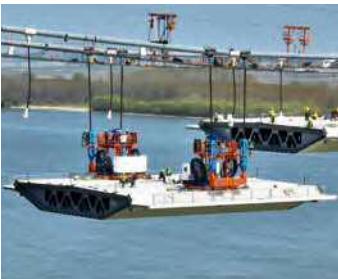
ストランドジャッキによる杭架設

- ★元請けとしてWebuild社(伊国)と甲型JVで施工、下請けとして単独でケーブル・桁架設工事を施工
- ★吊橋を含む第1期区間が7月6日に開通済、2期区間を施工中
- ★ドナウ川を渡る吊橋(2km)の他、接続道路約21kmも施工
- ★スリップフォームによるコンクリート塔柱施工
- ★メインケーブルは素線強度1,860MPaのAS施工
- ★S字ワイヤと乾燥送気システムを組み合わせたケーブル防錆
- ★桁上配置のストランドジャッキによる杭架設(直吊、スイング)

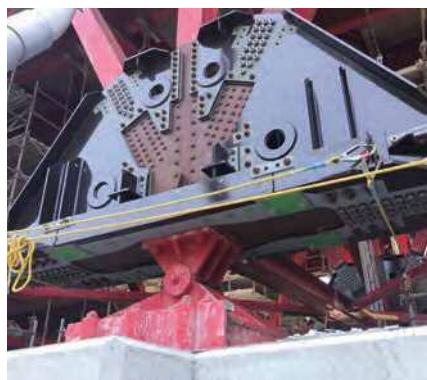
写真-4 上部工補強状況

支承取替では、既設上部工を補強し(写真-4)、既設下部工をコンクリートにより縁端拡幅した上で、鋼製ブレケット及び油圧ジャッキにて既設上部工をジャッキアップした。ジャッキアップ後に既設支承を撤去し、新設支承を設置した(写真-5)。

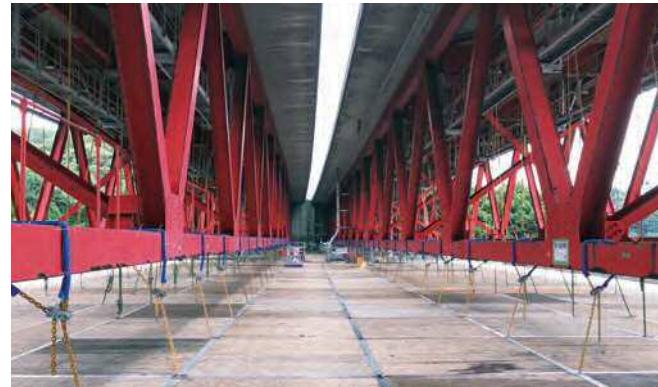
写真-3 クイックデッキ組立状況

既設トラス桁に設置する吊足場は、設計及び施工双方の検討により先行床施工式フロア型システム吊足場(以下クイックデッキ)を採用している(写真-2、写真-3)。

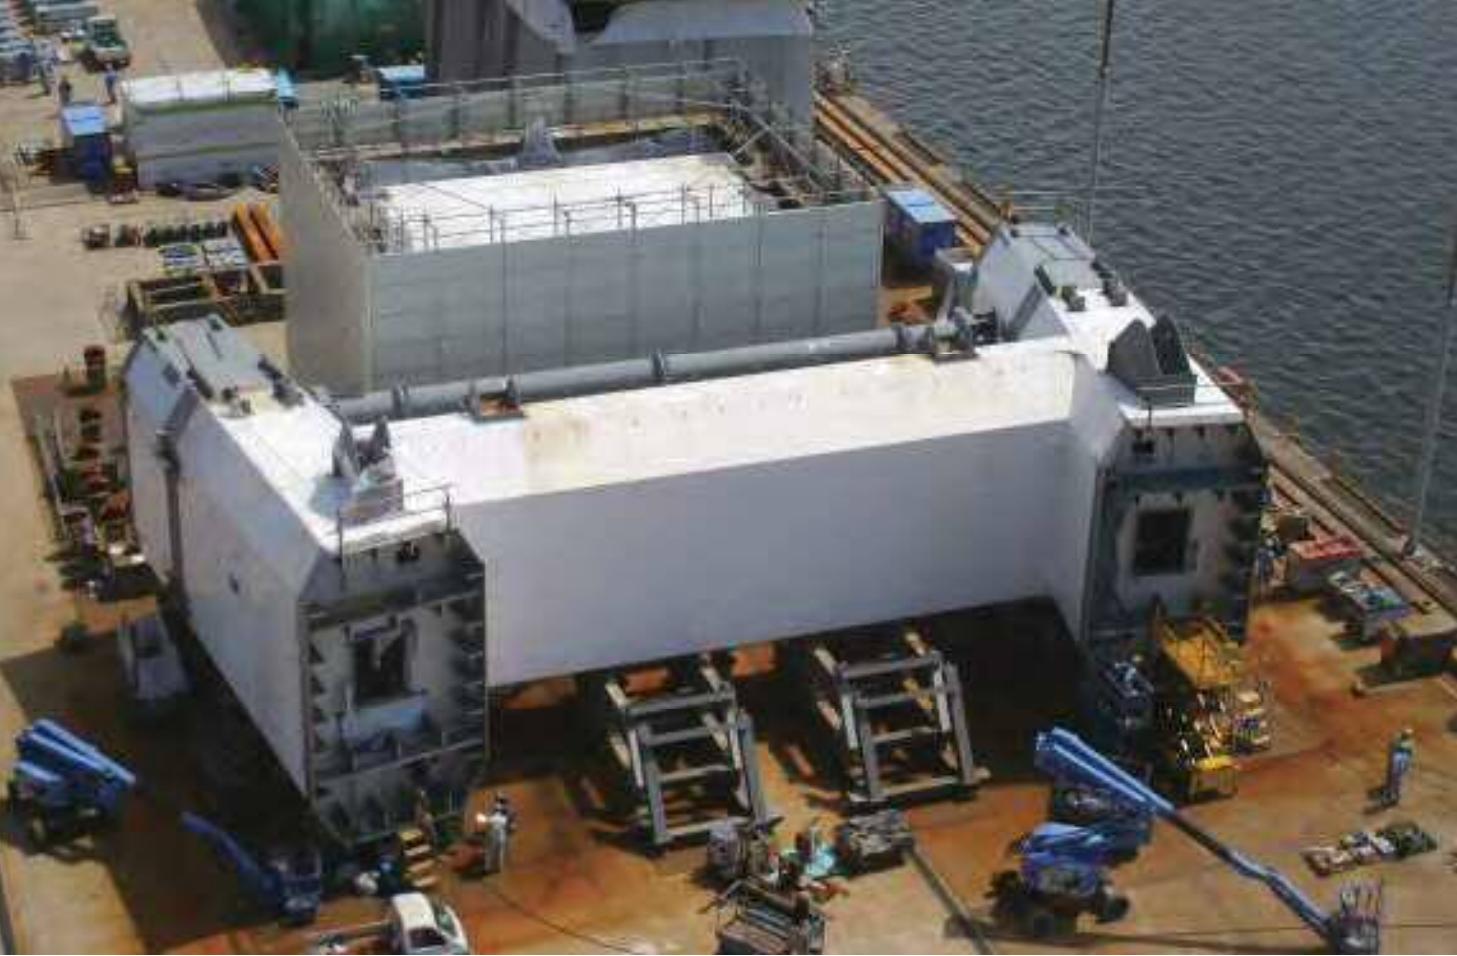
写真-3 JFEへの転送ブロックの輸送前の最終仕上げ状況

屋外では200tジブクレーンとレッカーの相吊りにてブロックを地組立の姿勢に反転・搭載し地組立を実施し、主桁位置水平梁より基部側の大ブロックは8月下旬にJFEへの転送を完了した(写真-3)。

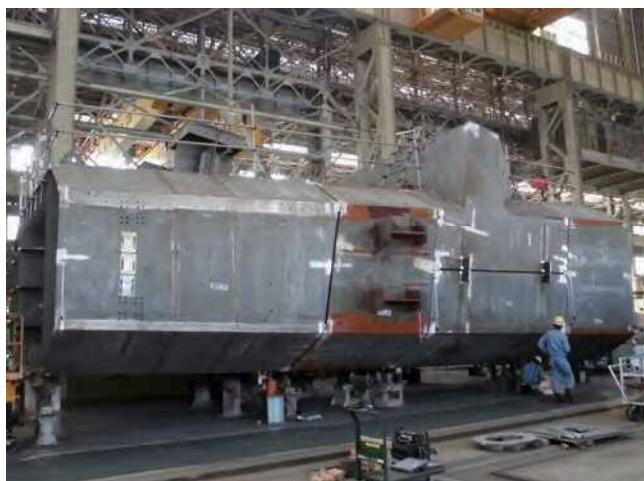
写真-1 上段水平梁隅角部+塔柱 一体確認組立状況

精度確保の観点から工場で単品ブロックを製作後、建屋内で複数ブロックの一体確認組立を実施し、精度管理を行った(写真-1)。

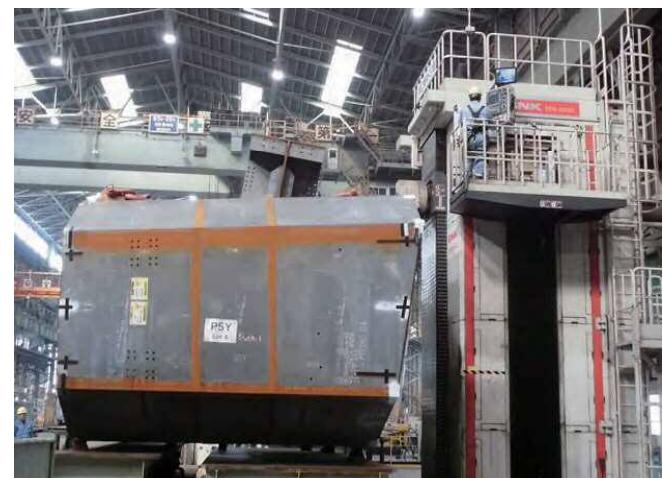
写真-2 端面切削状況

一部のブロックには部材寸法精度を確保するために仕口部に余長を設けておき、一体確認組立の計測結果を反映して余長の端面切削を実施した(写真-2)。

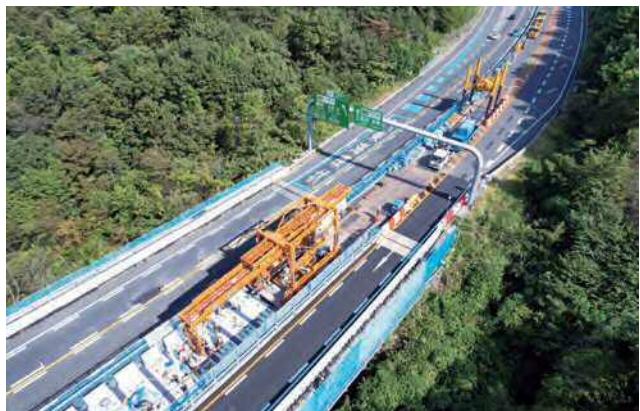
写真-3 床版取替機「EVO」施工状況

深沢橋は単純合成桁+単純トラス桁+2径間連続非合成桁の4径間の橋梁で、合成桁部はクローラクレーンでの床版取替（写真-2）、それ以外は幅員方向分割施工用に開発した床版取替機「EVO」で床版取替を施工（写真-3、4）した。「EVO」は、主桁を伸ばした状態で全長が約19mで、先端サポートから移動レールまでの作業スパンは約7.5mで、PCaPC床版を3枚取替えできる。また、本機の移動機構は、PC橋の張出架設用移

動作業車（ワーゲン）の仕組みと同様な鉛直ジャッキとツインジャッキを用いて移動する。

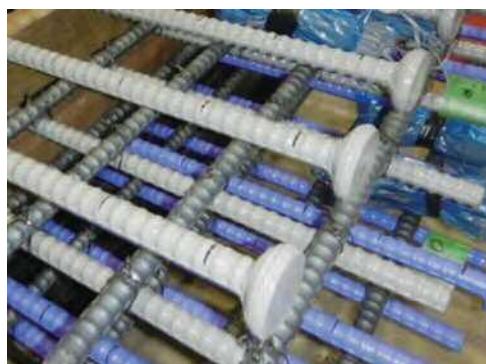
写真-2 Tヘッド工法鉄筋

本検討では、橋軸方向継手を想定し、配力鉄筋と底鋼板に継手を設けた。配力鉄筋は、D22の機械式定着鉄筋であるTヘッド工法鉄筋を用い、重ね継手長さは 18ϕ (396mm)とした。Tヘッド工法鉄筋の形状を写真-2に示す。割裂ひび割れの発生を抑制するため、補強鉄筋を図-4に示すようにD13の補強鉄筋3本を3列に配置した。特殊な工具を使用した橋面側からのTCB締結を想定して、Tヘッド工法鉄筋を不均等に配置した。ただし、施工条件によっては、床版底面側からTCBを締結することになる。そこで本試験では、TCBがずれ止めとして機能しないように、平滑なボルト頭部をコンクリート

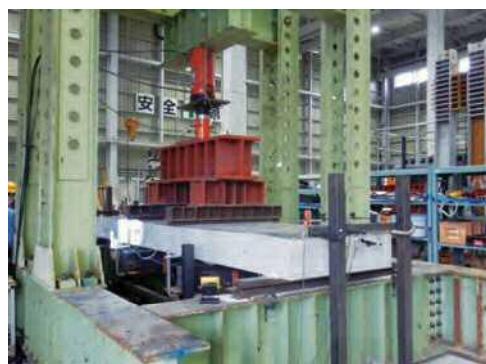
写真-3 試験状況

静的4点曲げ載荷試験の状況を写真-3に示す。載荷には、200tの油圧ジャッキを用いた。支点および載荷の境界条件は、支点の片側をピン、もう片側をピンローラーとした。床版支間を6mと想定し、道路橋示方書・同解説³⁾(以下、道示)における設計曲げモーメントの0.5倍、1.0倍、1.5倍に相当する荷重(49.3kN、98.5kN、148.0kN)まで載荷した後、0kNまで除荷した。その後は、単調漸増載荷を行った。載荷試験時は、荷重、支間中央たわみ、配力鉄筋の軸方向ひずみを計測した。また、試験体片側の端部に2つの棒変位計を設置し、底鋼板とコンクリートの相対ずれ変位を計測した。除荷後にひび割れを目視観察し、試験体に油性ペンで記録した。

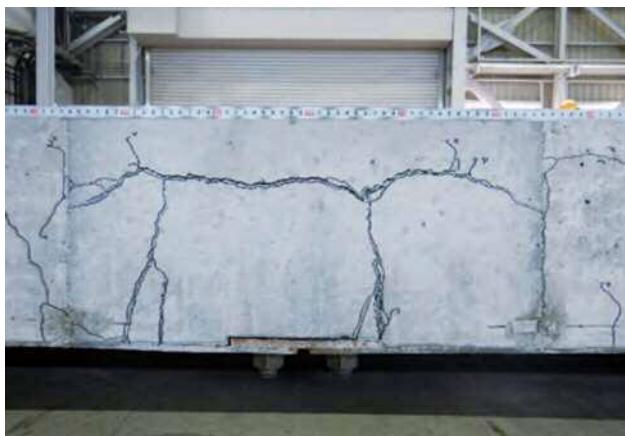
写真-4 試験後試験体(A-1)

(b)間詰部

正曲げ載荷の荷重-支間中央たわみ関係を図-5に示す。A-1、B-1のいずれも設計荷重の3.4～3.5倍の耐力を有していた。同図には、全断面有効と引張側コンクリート断面無視のたわみの計算値を示した。いずれの試験体も荷重が100kN程度でひび割れが発生し、たわみが増加したが、その後引張側コンクリート断面無視の計算値に沿って増加し、底鋼板継手TCBのすべり荷重近辺よりさらにたわみが増加するが、荷重はすべり荷重を超えて増加し続けた。最大荷重時には大きな音とともに底鋼板継手部の開口変位が急激に増加し、底鋼板のすべりによって荷重の低下がみられた。その後荷重の増減を繰り返しつつ開口変位が増加するが、やがて再び荷重が増加し始める。これは摩擦接合から支圧接合へ移行することにより荷重が増加したと考えられる。最終的には間詰コンクリート上面に水平ひび割れが発生し試験を終了した。試験後のA-1試験体の写真を写真-4に示す。

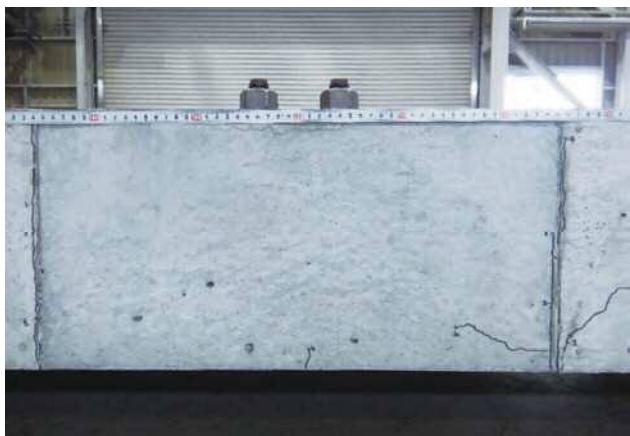
写真-5 試験後試験体(A-2)

(b)間詰部

では以降に荷重低下は見られなかった。いずれの試験体も、75kN以降は引張側コンクリート断面無視の計算値に沿った挙動を示した。載荷試験後のA-2試験体の写真を写真-5に示す。試験体全体に曲げひび割れが分散しており、一般部と間詰部の一体性が確認された(写真-5(a))。一方、間詰部の境界付近には、曲げひび割れとは異なる微小なひび割れが生じた(写真-5(b))。これは、Tヘッド工法鉄筋に引張力が作用した際に、定着部が支圧力で抵抗した影響だと考えられるが、その影響は微小である。以上の結果から、間詰部コンクリートの呼び強度を50N/mm²とすることにより、補強鉄筋を配置しなくても割裂ひび割れが抑制でき、継手として十分な耐荷力を有することを確認した。

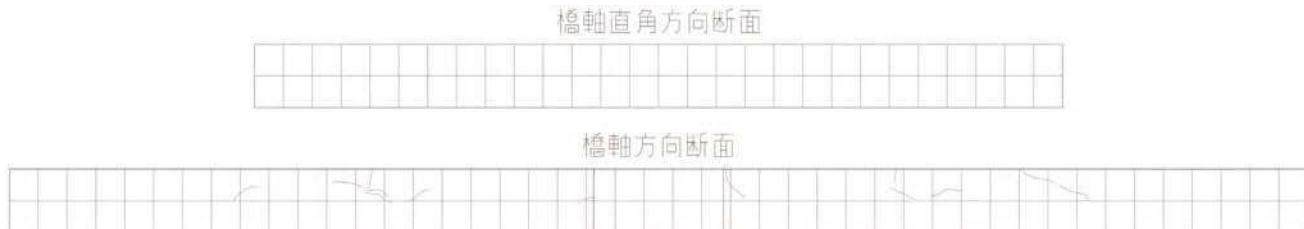
図-11 切断面のひび割れ観察

試験終了後、試験体内部のひび割れを把握するため試験体中央で橋軸方向・橋軸直角方向へコンクリートカッターで4等分に切断した。図-11に切断面のひび割れ図を示す。

橋軸直角方向の断面には、ひび割れが観察されなかった。橋軸方向断面ではリブを起点にひび割れが発生しているが、これらが繋がって2層化のひび割れに進展することはなかった。ひび割れ幅もいずれも小さく、最大でも間詰部と一般部の境界付近に発生した0.15mm幅であった。また、厚さ方向に貫通するひび割れは見られなかった。これらの結果から、ひび割れの発生状態やひび割れ幅の観点からも、本プレキャスト合成床版の耐久性に問題はないとの判断した。

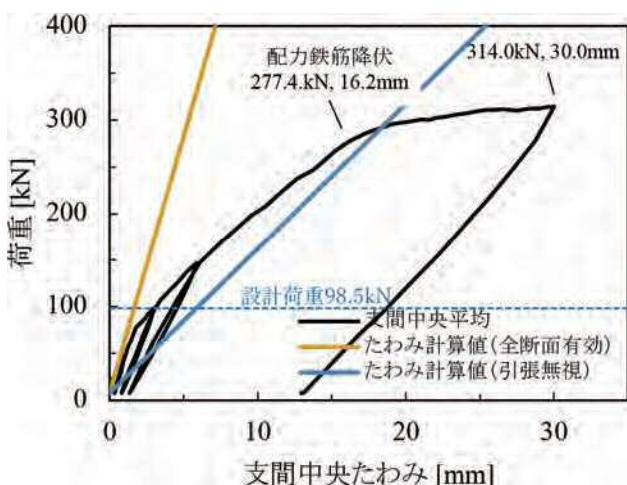
図-14 荷重-支間中央たわみ関係(C-2)

次に負曲げ載荷試験の荷重-支間中央たわみ関係を図-14に示す。図-14よりC-2の支間中央たわみは、初期は全断面有効の傾きと一致しているが、設計荷重近傍から曲げひび割れの発生とともに引張側コンクリート断面無視の傾きへと近づいていく。277.4kNで配力鉄筋の降伏後にたわみの増加が大きくなり、間詰コンクリートへ斜めひび割れが発生し最終的に314kNで試験を終了した。試験後のC-2試験体の写真を写真-9に示す。

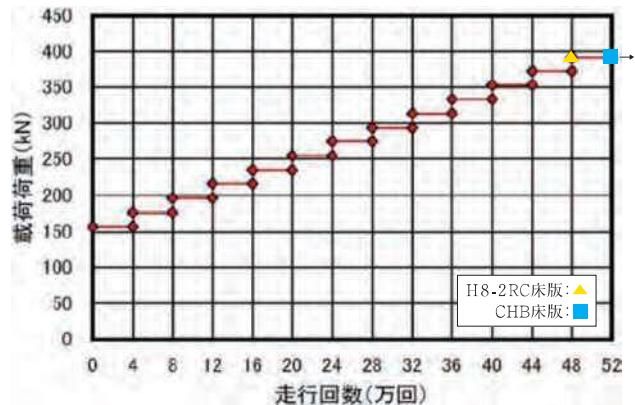
図-16 輪荷重試験結果

図-16において、基準となる平成8年道示によって設計されたRC床版(図中ではH8-2RC床版)と本試験で行った合成床版(図中ではCHB床版)の載荷回数の比較を示す。3-1(4)に示した底鋼板上締め+配力鉄筋案と同様に、底鋼板スタッドボルト締め+上下配力鉄筋案の合成床版は52万回の載荷まで破壊することなく終了した。

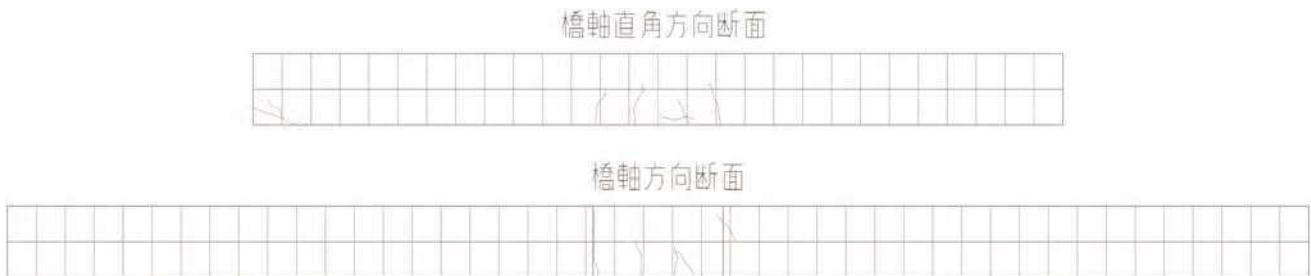
図-18 切断面のひび割れ観察

図-17に合成床版の支間中央のたわみと走行回数の関係を示す。活荷重たわみの急増は見られず試験は終了した。図-19に示すように同一断面内のひずみ分布も線形で推移し、階段状荷重増載荷方式で行った52万回の走行回数まで、合成構造としての挙動が確認できた。試験終了後に、試験体内部のひび割れを把握するために試験体中央で橋軸方向・橋軸直角方向に4等分に切断した。図-18に切断面のひび割れ図を示す。TCB接合案と異なり、本試験体では橋軸直角方向のひび割れがみられた。本試験体はスタッドボルトにより底鋼板を接合しているため、床版支間方向に対しては一般部に比べ間詰部の剛性が小さくなることが考えられる。間詰部で下側に主鉄筋を配置することも考えられるが、TCB接合案と比べても支間中央のたわみは大きく違わないため問題ない範囲と判断し、現状の構造のままとする。橋軸方向断面では間詰コンクリートの境界に沿ってひび割れがみられるが、貫通には至っていない。TCB接合案ではリブを起点に水平方向へのひび割れが生じていたが、本試験体では発生していない。載荷時・除荷時のたわみも本試験体の方が小さいことから、橋軸方向一般部では下側配力鉄筋があることにより、下鉄筋無しの合成床版に比べ剛性が大きいことが影響していることが考えられる。いずれにしても本プレキャスト合成床版の耐久性には問題がないことが確認された。

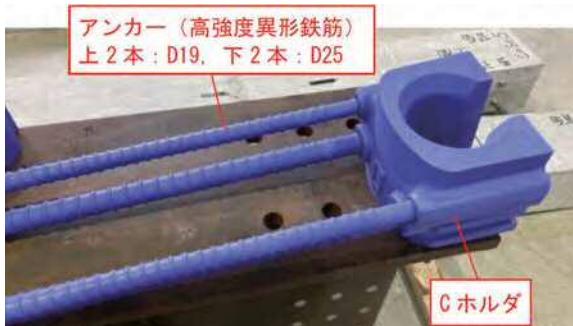
写真-1 Cホルダ

版架設時に固定用ボルトによってCホルダに固定する。なおブリッジは、向かい合うCホルダの橋軸方向、橋軸直角方向、高さ方向のずれ±5mmを許容して設置可能である。間詰め幅は30mm、床版下部は突起形状で、高さ20mmのシールスponジを設置し、間詰めには設計基準強度50N/mm²の無収縮モルタルを充填する。無収縮モルタル充填後の状況を写真-2に示す。

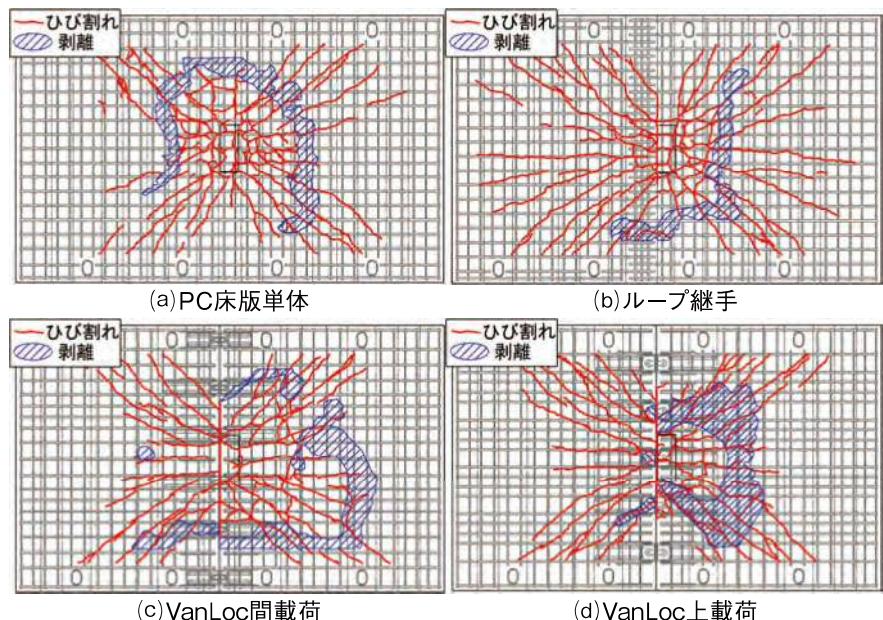
図-14 床版下面のひび割れ図

試験後の試験体下面のコンクリートのひび割れおよび剥離を図-14に示す。VanLoc両試験体の下面には、PC床版単体やループ継手同様に載荷面を中心に接合部を跨いだ床版側にも放射状のひび割れが発生しており、ほぼ破壊までプレキャストPC床版の一体性があったと考えられる。VanLoc両試験体がループ継手よりもひび割れ範囲が狭くなったのは、VanLocのアンカーにより、ループ継手よりも載荷面の両側の曲げ剛性が大きく、変形のおよぶ範囲が狭くなったためと推察される。
