インフラ技報

IHI Infrastructure Technical Report

vol.12
2023

ブライラ橋を含む23kmの国道建設工事報告

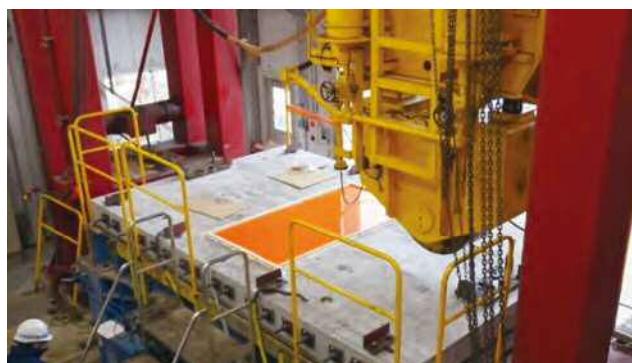
写真-4 水張り試験

載荷荷重は、NEXCO設計要領第二集[橋梁保全編]の耐用年数100年相当の載荷荷重例を適用し、初期荷重を250kNとして行い、10万回走行させた時点(STEP-1)で床版中央の幅2.0m×長さ1.0mの範囲に深さ5mmで水を張り、6時間保持後に床版下面への漏水の有無を確認した。その後、3日程度床版の乾燥期間を取り、荷重を350kNとして10万回(総数20万回)、450kNとして10万回(総数30万回)まで走行を行い、その後490kNで破壊に至るまで走行を継続した。載荷ステップを図-16に、水張試験の状況を写真-4に示す。

輪荷重の載荷端を打継目位置に載荷したSTEP-1荷重250kN 10万回走行までの橋軸方向のたわみ分布を図-17に示す。たわみは連続的であり、十分な一体性があると考えられる。また、水張試験による床版下面の漏水ではなく、VanLocで接合したPC床版は耐用年数100年相当の疲労耐久性を有することを確認した。

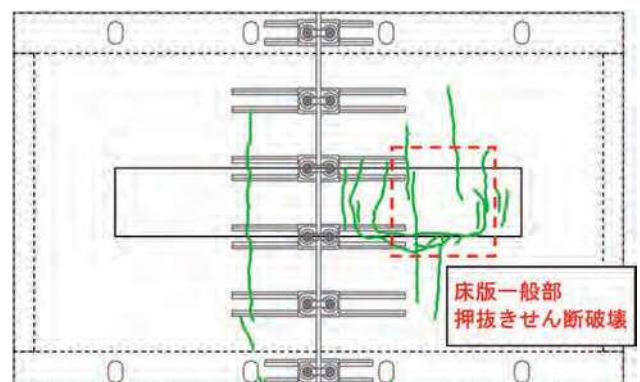
図-19 床版上面のひび割れ

また、破壊後の床版上面および床版下面のひび割れ状況を図-19および図-20に示す。破壊は、床版一般部で押抜きせん断破壊に至り、疲労によって接合部が床版一般部よりも先に破壊しないことを確認した。

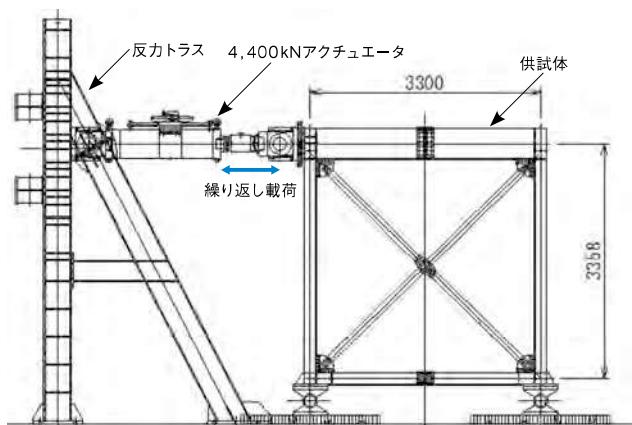
図-3 鋼トラス橋のプレース材パネルの実験⁶⁾

にしていたため、試験機の能力も考慮して市中に存在する最小の大きさのM12高力ボルトと通常使われるM22の比率から約1/2の縮尺にした。実験装置とパネル供試体がセットアップされた状況を図-3に示す。水平繰り返し載荷は静的油圧アクチュエータ(圧縮4,400kN、引張2,100kN)により行い、油圧コントローラで制御した。載荷パターンは事前解析により最大耐力までに5δ以上繰り返し載荷ができるように1δ=3mmとして±nδで漸増した。プレース材に顕著な局部座屈が生じるまで漸増し、その後は破断までその変位で繰り返すこととした。

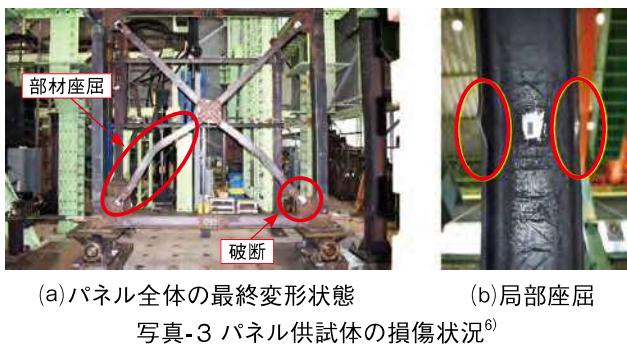
(a)パネル全体の最終変形状態
(b)局部座屈
写真-3 パネル供試体の損傷状況⁶⁾

写真-3(a)は載荷終了後に水平荷重を除荷した状態のパネル供試体の損傷状況で、プレース材が大きく部材座屈しているのがわかる。最大荷重に到達後、パネル下側の左右のプレース材に部材座屈が生じた。座屈モードは両端ピン結合ではなく両端固定の形であった。その後の繰り返し載荷で部材中央に局部座屈が見られた(写真-3(b))。建築分野で実施されたプレース材の実験¹²⁾ではプレース材中央の局部座屈が発生した位置で破断が生じているケースもあったが、本実験では、局部座屈の発生部分に破断は生じなかった。最終的には写真-3(a)のフランジのボルト孔部が破断して実験を終了した。高力ボルト摩擦接合部の全般的なすべりとガセットプレートの損傷は見られなかった。実験で得られた図-4に示す荷重-変位関係は、鋼製橋脚の場合にみられるような紡錘形の安定した履歴ループを描いており、プレース材単体では非エネルギー吸収部材であるものの、パネル全体としてみた場合に一定のエネルギー吸収能を期待できる可能性が得られた。

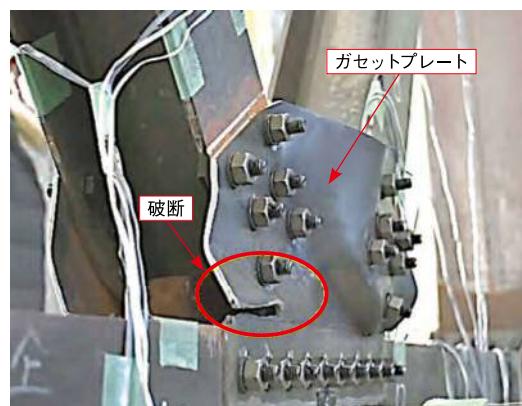
写真-4 ガセットプレートの破断⁷⁾

供試体Aの実験では、プレース材パネルの終局状態はプレース材の座屈ではなく、写真-4に示すようにガセットプレートの局部座屈による損傷(破断)であった。このような損傷が生じるとプレース材の変形性能を期待することができず、地震応答解析も適切に評価することができなくなるので好ましくない損傷といえる。

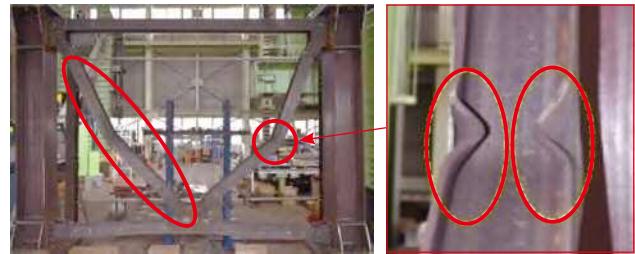
(a)パネル全体の変形(部材座屈)
(b)局部座屈
写真-5 パネル供試体の損傷⁷⁾

供試体Bの実験では写真-5(a)に示すようにプレース材が大きく部材座屈した。この部材座屈の形状から、2-2と同様にプレース材端部がピン接合ではなく、両端固定のモードで座屈することが確認できた。部材座屈の発生した位置を拡大した部分が写真-5(b)であり局部座屈も観察された。接合部を疑似的に2面摩擦接合に補強したことから1面摩擦接合の場合よりもすべり耐力が大きく向上したが(図-7)、最大荷重手前でプレース材上端の接合部が大きな衝撃音を伴ってすべり、荷重低下がみられた。しかし、支圧接合に移行して荷重が再び増加し、すべり後の荷重伝達挙動の確認ができた。最大荷重後、R側のプレース材の中央部に曲がりが発生して部材座屈し、その後、局部座屈が発生してプレース材の曲がりの形も鋭角になった。以降の過程では、引張が作用しても元に戻らざるに曲がりが残留していったが、図-7に示すように部材破断が発生せずに、安定した荷重-変位曲線の履歴ループが確認できた。

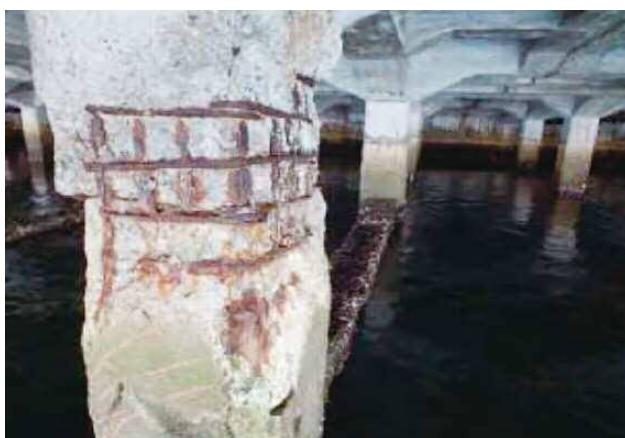
写真-1 桟橋床版下部の損傷事例
(出展:港湾施設の維持管理の現状と課題^①)

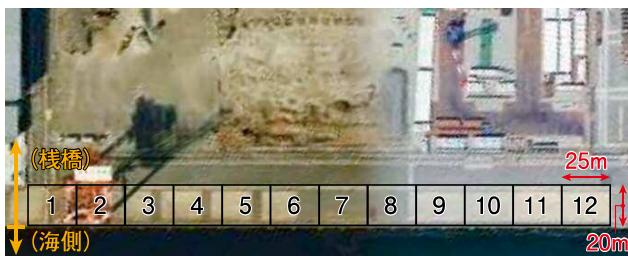
図-1 対象桟橋

本点検では、図-1に示す桟橋(20m×25m×12ブロック: 計6,000m²)の床版下面を対象に、Panocaによる撮影および従来の点検結果との比較評価を実施した。

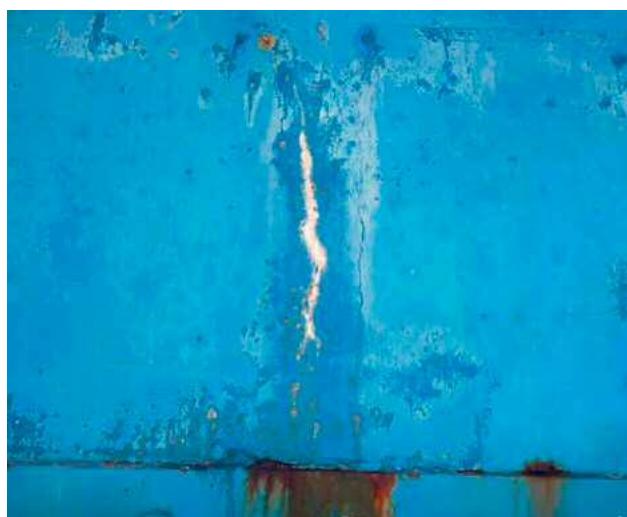
写真-4 撮影視点の差異(前回写真)

今回判定:ひび割れ、浮き

差異状況: 今回は伸縮ポールを用いた高い視点からの撮影
画像となったため、低い位置から見上げる形では
発見しづらかった浮きが発見できたと考えられる。

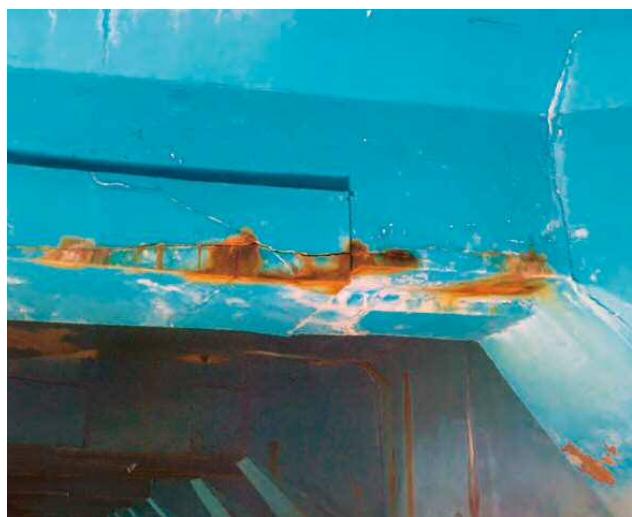
写真-6 今回発見された梁の損傷(今回写真)

今回判定:ひび割れ

差異状況: 前回点検では損傷なしと判定されていた。見逃しと思われるが、時間的および物理的アクセスの制約が大きい従来手法では、見逃しや不正確な損傷位置データが一定程度含まれる。

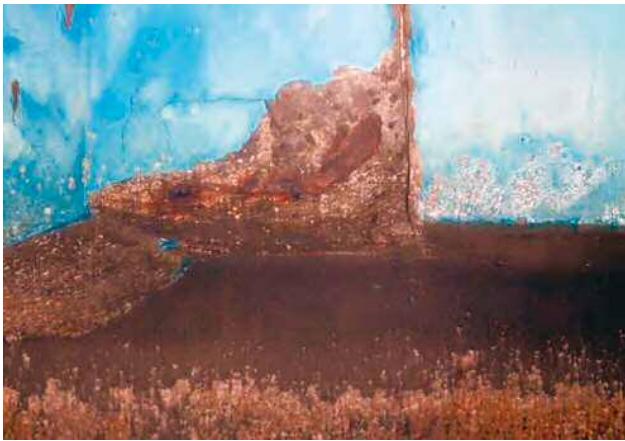
差異状況:同じ位置の損傷を、今回は部材の裏側からも撮影できているため、損傷周辺の状況があわせて確認できるため、補修範囲の検討などにも活用できる。

写真-7 周辺部の状況把握(前回写真)

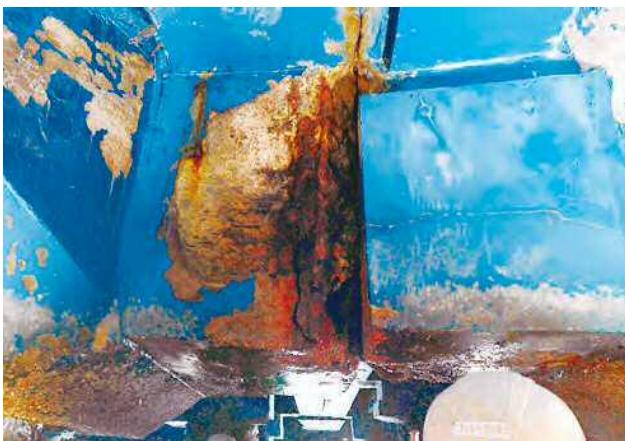
写真-8 周辺部の状況把握
(今回写真・損傷の位置の梁を裏側からも撮影)

今回判定:剥離、鉄筋露出

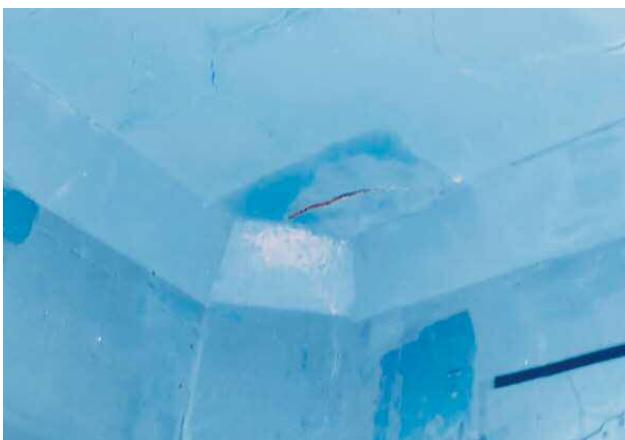
写真-9 ひび割れからの浮きの発見(今回写真)

今回判定:浮き

差異状況:画像からでも確認できる浮きの例である。

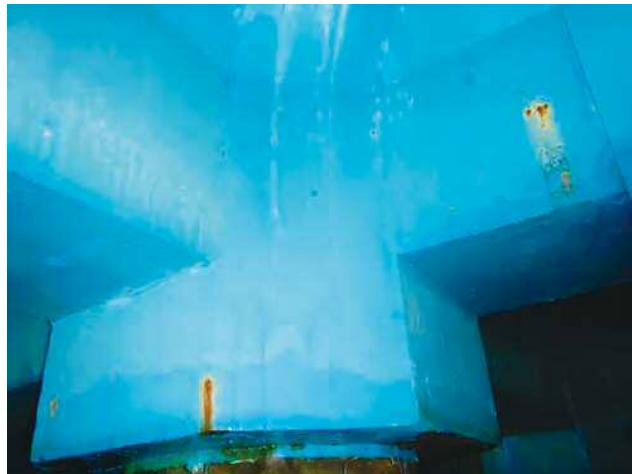
差異状況:前回判定では浮きとされたが、画像からは判定困難である。打診を行わないと、ショーキングがないと浮きの見逃しが発生しうる。

写真-10 浮きの見逃し(今回写真)

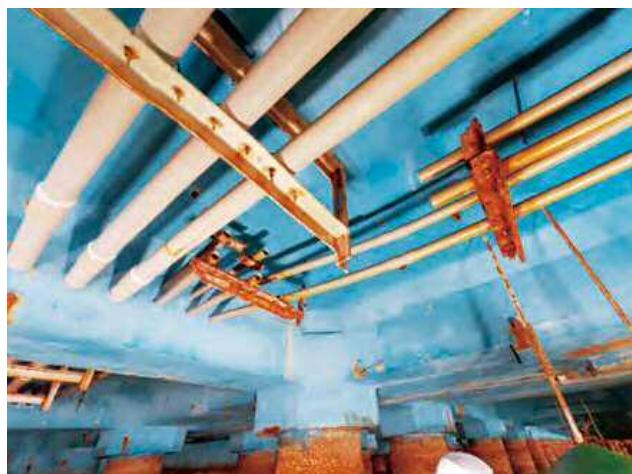
差異状況:添架物は点検対象外のため、参考写真ではあるが、パノラマ画像のためこのような付属物も同時に撮影できている。また、こういった付属物が物理的な位置関係の把握に役立つケースもある。

写真-11 添架物の状況(今回写真)

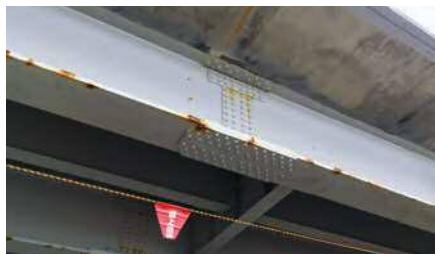
写真-2 添接部やコバ部での鋼材腐食事例

添接板・コバ部：角部が多く、塗装の膜厚が平面部より薄くなりやすい²⁾(写真-2)。

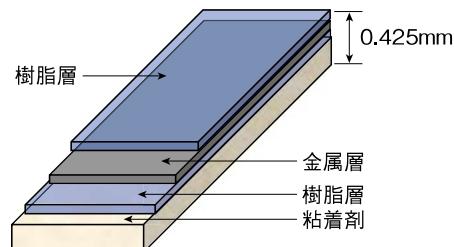
図-1 貼付型防食部材の構成

(2)樹脂層：最上層に耐候性の高い樹脂を用いています。また、表面に放電処理を施しており、色合わせのための塗装をすることも可能です。そして、金属層を樹脂層で挟むことにより、金属層薄膜化により低下する金属層の強度を樹脂層で担保することができ、金属がもつ形状記憶性と施工時に必要な柔軟性のバランスをとることで、良好な構造追従性と施工性を実現させました。

(3)金属層：水分や酸素、塩分等の腐食因子との接触を遮断することで防食性を維持することが出来ます³⁾。また金属層を、環境遮断性を維持できる範囲で薄膜化することで、厚膜では実現が難しい柔軟性を確保しました。

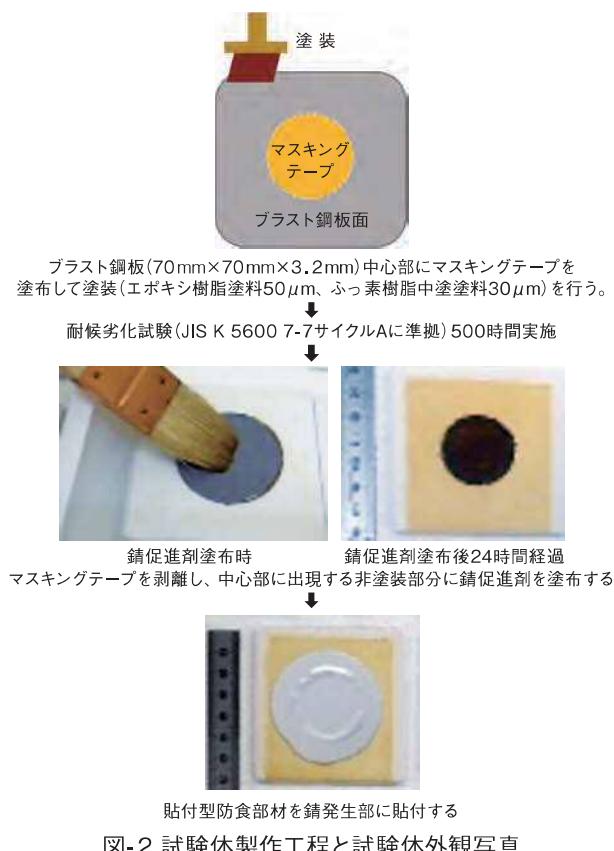
図-2 試験体製作工程と試験体外観写真

実構造物への簡易補修の状況を再現するため、図-2に示すように、一部に錆が発生している塗膜面を模擬した鋼板に、貼付型防食部材を施工したものを試験体としました。φ30mmの円形状の錆面に対して、φ50mmの円形に切断した防食部材を、貼付しろ(図-3)が10mmとなるように施工しました。この試験体について、図-4の条件の複合サイクル試験を、沖縄での鋼板の暴露試験換算にておおよそ13年以上相当⁴⁾となる4,680時間以上実施しました。4,680時間以上経過後である4,758時間後の外観写真を図-5に示します。右側の試験体の防食部材面のみ撮影時の室内照明の光が反射していますが、変色等の現象は認められませんでした。防食部材の剥離や貼付面からの膨れの発生は認められず、健全でした。今回の試験結果は、貼付型防食部材が要求仕様以上の防食性能を示しているといえます。金属層が水や酸素を完全遮断し施工箇所に外部から腐食因子が供給されず、錆進展が起きなかつたため、膨れ等の発生が認められなかったと考えられます。

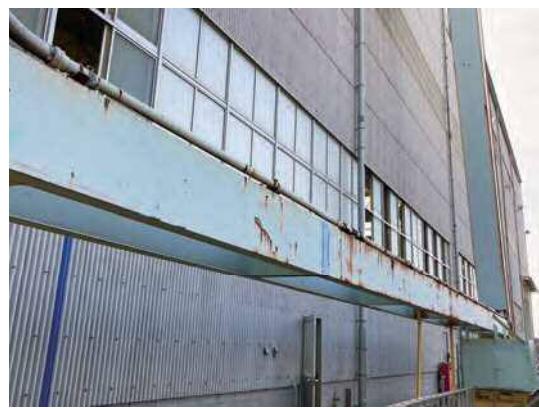
写真-4 施工性能確認試験にて使用した実構造物

写真-4に示す実構造物へ貼付型防食部材を適用し、施工直後および1年経過後の外観確認、施工時間を計測しました。施工工程を図-8に示します。研磨紙などの手工具で浮き錆・塗膜を除去した後、除去範囲より一回り大きく貼付型防食部材を切断し、貼付けを行いました。貼付型防食部材を施工する際に、ローラーを用いて圧着をするように施工をすることで、防食部材が破れることなく、空気が入り込まず、安定した付着強度を確保できます。施工箇所は、軽微な錆が発生して

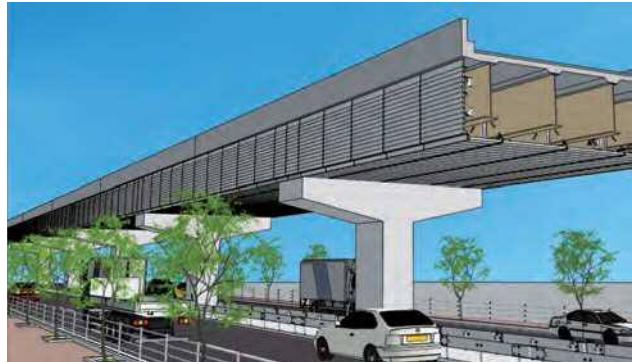
図-1 恒久足場外観イメージ図

具体的には足場の外面に露出する箇所は耐腐食性の高いアルミ材を使用し、各種部材の隙間をゴムパッキンなどで塞ぐ構造にしています。図-1、図-2に恒久足場の外観および内部のイメージ図を示します。

足場内部は主桁に支持材を取り付け、支持材下端の縦梁の間に足場となる裏面パネルを敷き詰め、両側面を側面パネルで塞ぐ構造になっています。

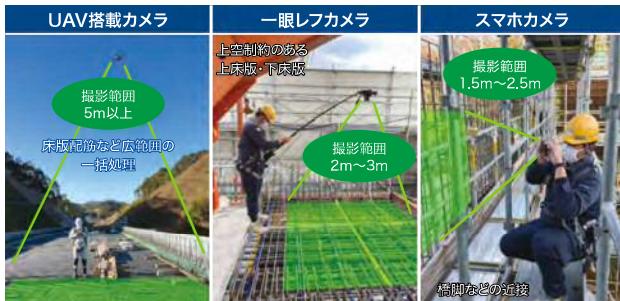
- 現場条件や検査範囲に合わせた撮影方法を選定、カメラ画像より鉄筋径・鉄筋間隔を高精度に自動で測定します。

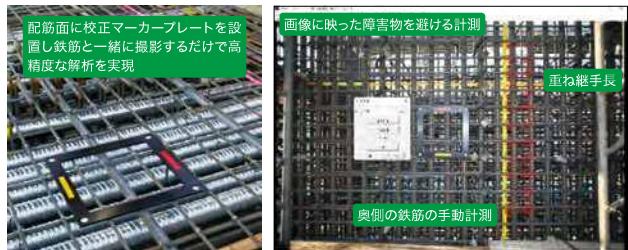
- 画像の任意点をクリック・タップすることで、手動で計測も可能です。

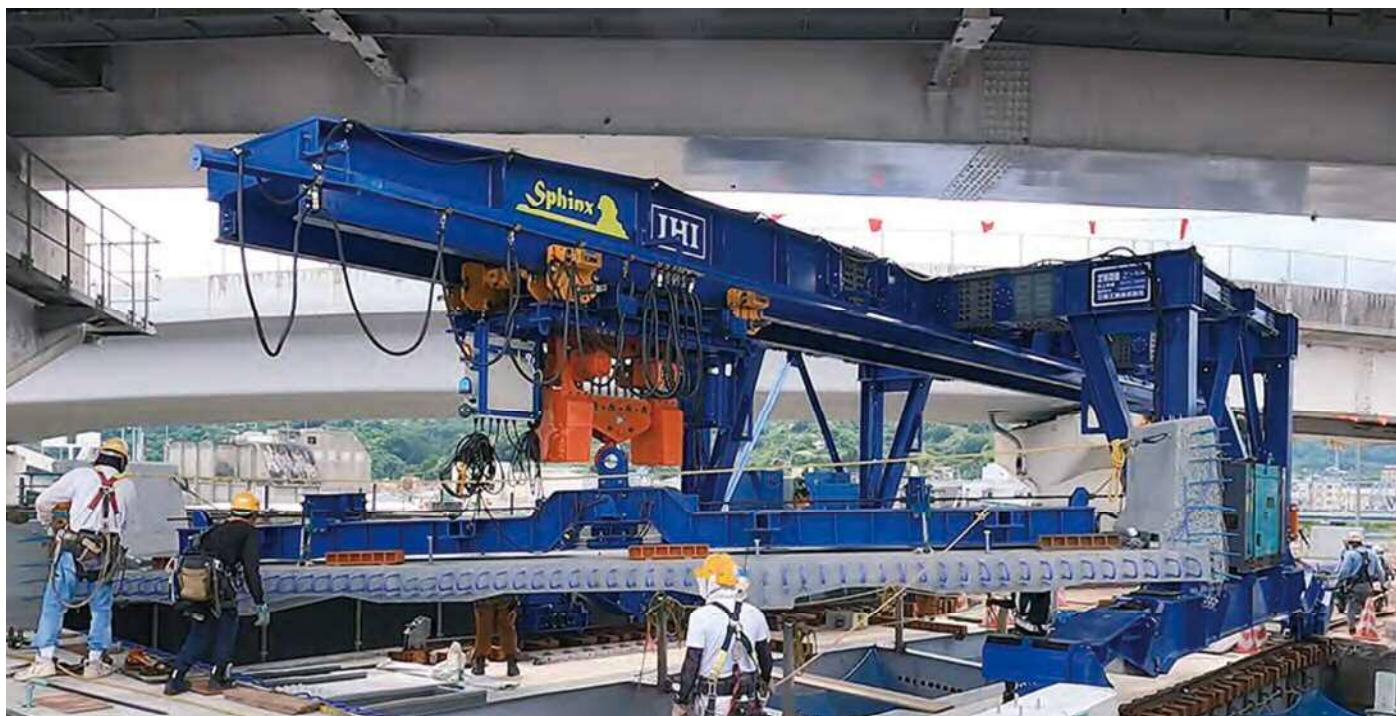
多機能床版取替機 Sphinx「スフィンクス」

- 床版撤去から架設までの一連の作業を装置1台で実現する**多機能装置**
- 最大-5~+5%**の縦横断勾配下での床版撤去、架設が施工可能
- クレーン、走行作業、吊荷の傾き調整など、リモコンにより**リモート操作可能**
- 高速走行やスムーズな動作で、**高速施工**を実現
- 上空制限下の床版撤去、架設作業を実現する**低い装置高さ**
