# 透明ボルトアイキャップ

～透明素材により内部が見える化したボルト防錆用キャップ～

# ボルトアイキャップ

～樹脂充填型ボルト防錆用キャップ～

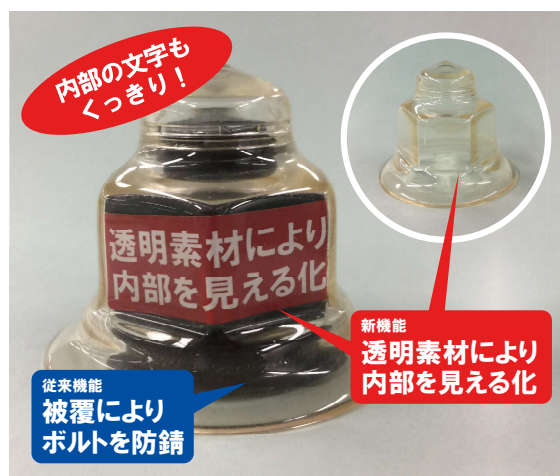
### 特徴① 透明素材により内部が見える化！

特殊素材の採用により素材を透明化したことで、キャップをかぶせた状態でも内部の健全度が見える化でき、モニタリングが可能です。

### 特徴② 内部の見える化により点検業務を省力化！

従来のボルトアイキャップでは、点検時にキャップを取り外す必要がありましたが、透明ボルトアイキャップの採用により、取り外すことなく点検が可能です。

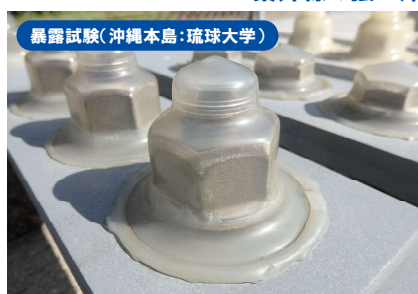
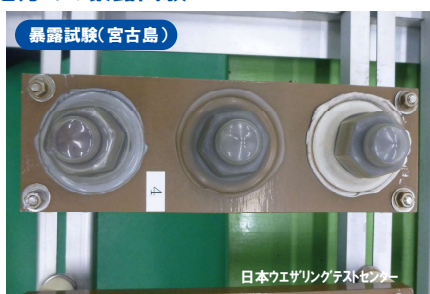
### 紫外線の強い沖縄地方での暴露試験

本製品・工法では、琉球大学他で各種確認試験を実施し、性能・耐久性を確認しています。

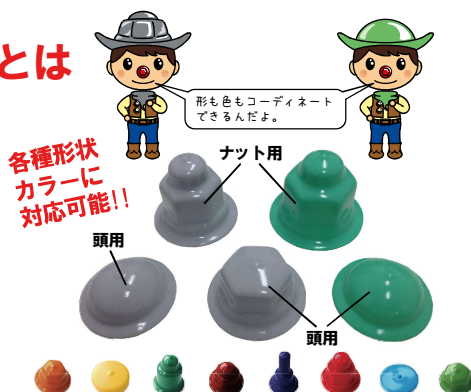
ボルトアイキャップは、ボルト部およびナット部を被覆する塩化ビニル製のキャップで、腐食の原因となる酸素と水を遮断し腐食を抑制させ、ボルトの耐久性を向上させることができます。

キャップ  
(塗装では不可能な平均 1.5mm厚)

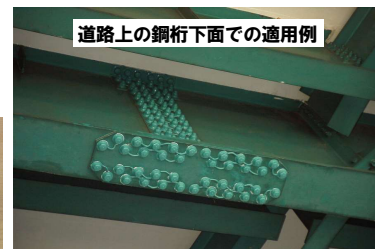
複数のキャップを連結させることで、遅れ破壊による高力ボルトF11Tの落下を防止するタイプもあります。こちらについても、キャップ内にボルトを導入した状態で宮古島において10年以上の曝露実績があります。

連結効果で落下を防止

道路上の鋼桁下面での適用例

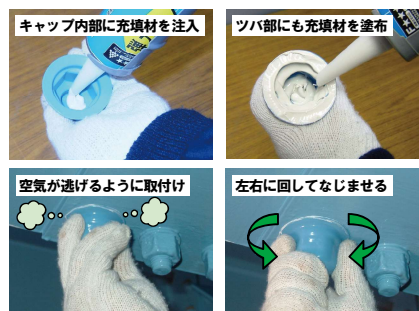
- ①ボルト及びボルト周りの埃、油、水、浮きさび等を除去します。
- ②コーキングガンを使い、キャップ内部に充填材を注入します。
- ③キャップのツバの部分にも充填材を均一に塗布。ツバ部分の充填材がとて大切です。
- ④取り付け時、内部の空気が逃げるように、キャップをかぶせ、左右に回してなじませます。
- ⑤ツバの傾斜がなくなり、ツバの全周にわたって、充填材がはみ出ていることを確認します。
