**事例： 購買先と共同で行う不適合半減活動**

### 事例：既納機関改修による環境対応

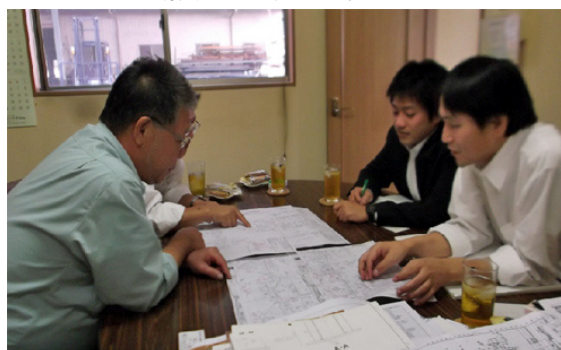
=テンプレート（倣い板）の作成=

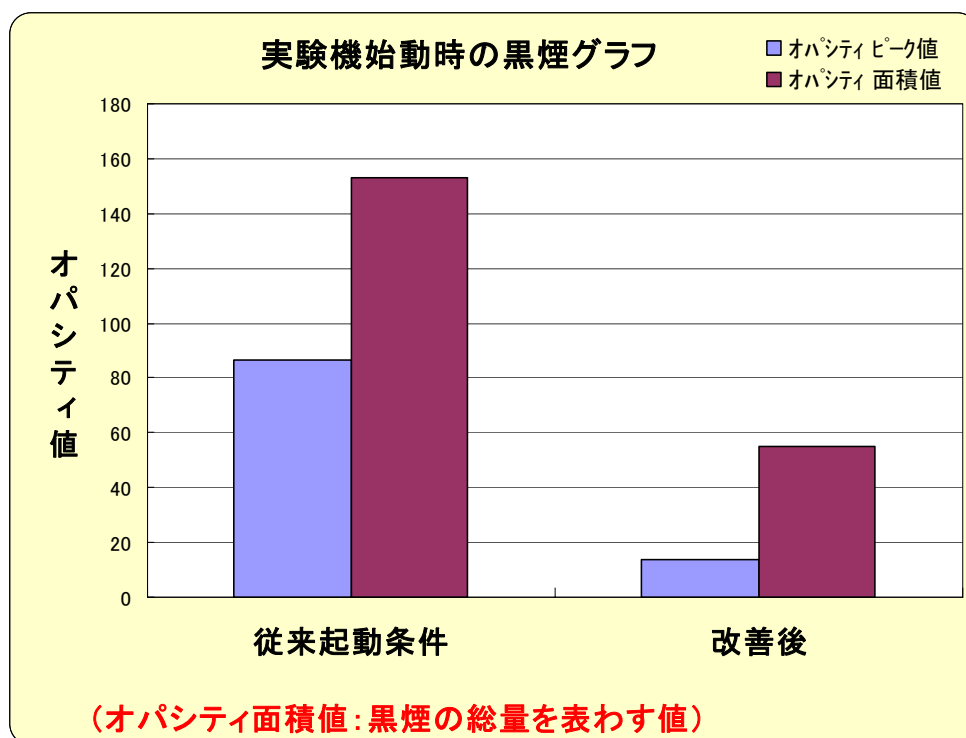
そこで、某下水道局様と相談を行い、最新の燃焼改善の技術を使って改修工事を行うこととなりました。機関始動時に送り込む始動空気を定格回転近くまで持続させることと、燃料の投入量を必要最小限に制御することで、燃料の量に対する空気の量を増加させ燃焼の改善を行いました。結果としてスモーク量が改善されました。
