既設吊橋の長寿命化への取組み

Rehabilitation Project of Existing Suspension Bridges for Long Lifespan

長大吊橋は、国の経済活動を支える重要な社会インフラであるが、近年、建設から 30 年以上経過した吊橋において、老朽化が原因で各部位に生じた損傷による耐力低下が懸念されている。吊橋の架替えには膨大な費用が掛かるため、通常は損傷箇所の補修や補強によって吊橋の延命を図るのが合理的である。このような状況を背景として、長寿命化を目的とした吊橋の補修・補強工事が増加しつつある。本稿では、近年株式会社 IHI インフラシステムで実施した国内外の吊橋の大規模な補修・補強工事を 3 例紹介する。

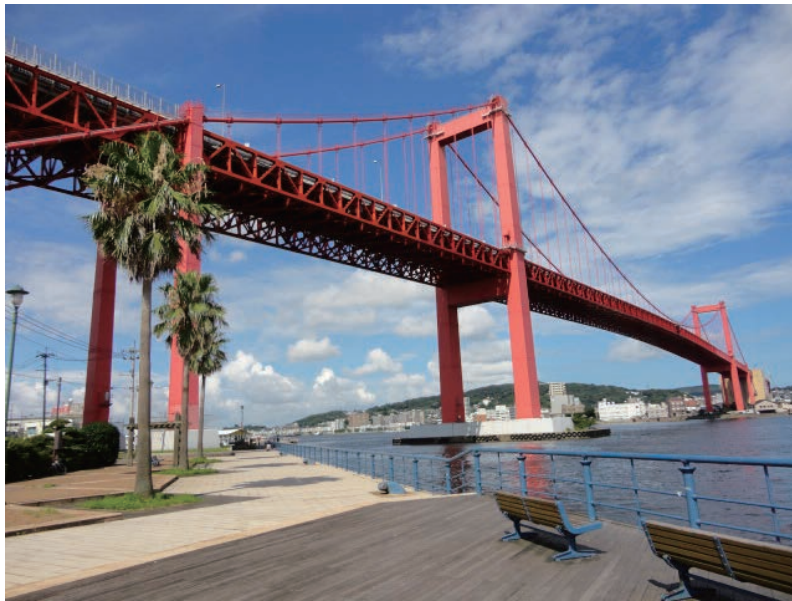
第 1 図 「若戸大橋」全景
 Fig. 1 Panoramic view of "Wakato Bridge"

「若戸大橋」は我が国最初の長大吊橋で、1962 年の完

成から 55 年が経過した。この吊橋は北九州工業地帯の基幹インフラとして、また若松区と戸畑区を結ぶ市民の生活道路としても大きな役割を果たしている。その交通量は 1 日約 3 万台、55 年間で累計 6 億台超で、交通の要衝となっている。第 1 図に「若戸大橋」全景、第 2 図に一般図を示す。

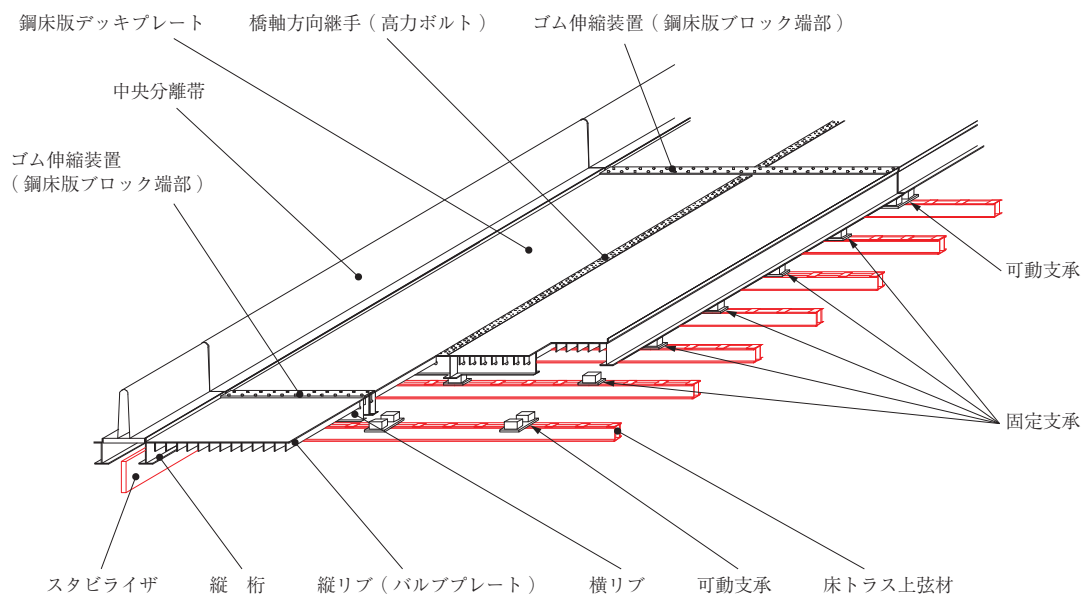
第 3 図 連続化前の鋼床版の構造
 Fig. 3 Detail of orthotropic steel deck before project

本橋では 2012 年に吊橋ケーブル関係の大規模修繕工事が IIS によって実施されており、今回は吊橋補剛桁の鋼床版を対象とした改修工事が実施された。「若戸大橋」の床版は 1987 年に歩道を廃止し、車線を 4 車線に拡幅するとともに死荷重低減を目的として、建設時のコンクリート床版から鋼床版に取り替えられた。第 3 図に連続化前の鋼床版の構造を示す。

鋼床版の 1 ブロックは図に示すように 25 m を基本長とした 6 径間連続の床組構造であり、床トラス上弦材上の支承に支持されていた。吊橋全体は合計 25 ブロックの

鋼床版で構成されており、ブロック間にはゴム伸縮装置が配置されていたが、このゴム伸縮装置は重交通のため損傷頻度が高かった。このため、損傷した伸縮装置からの漏水によって床トラス上弦材の腐食を進行させるとともに、アスファルト舗装の早期劣化の一因となり、およそ 20 年周期でのアスファルト舗装の打換えを必要としていた。第 4 図に床トラス上弦材の腐食の状況を示す。

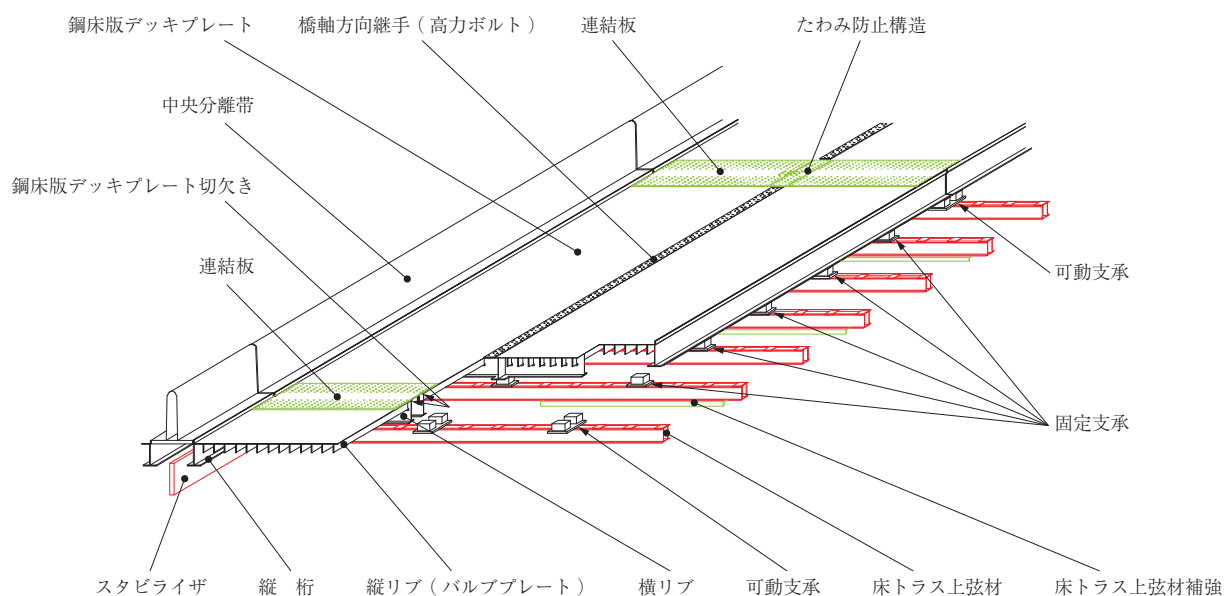
第 5 図 連続化後の鋼床版の構造
Fig. 5 Detail of orthotropic steel deck after project

前述したゴム伸縮装置の損傷に伴う漏水による腐食の発生環境を改善するため、漏水の原因であるゴム伸縮装置を撤去し、鋼床版を連続化することにした。本工事の鋼床版連続化は、隣り合うブロックの縦桁や縦リブを連続させるのではなく、既設鋼床版ブロック間の鋼床版デッキプレートのみを連結板によって連結する構造とした。第 5 図に連続化後の鋼床版の構造、第 6 図に鋼床版ブロック端部の側面図を示す。

今回の鋼床版連続化工事によって連続径間長は最長 84 径間連続の 367 m となるが、この構造の変更が吊橋全体の挙動には影響を与えないことを構造解析によって確認した。

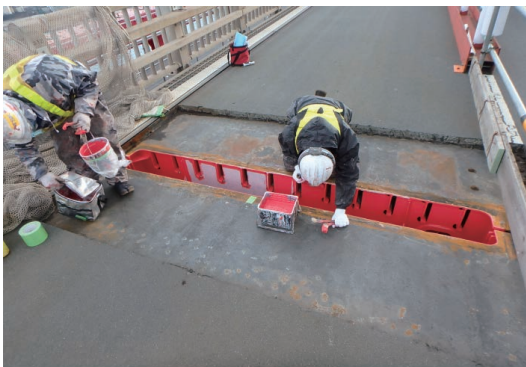
第 7 図 鋼床版ブロック端部の塗替え塗装の作業状況
 Fig. 7 Painting situation for joint of orthotropic steel deck

まず、既設アスファルト舗装を破砕撤去した後に、既設ゴム伸縮装置を撤去した。鋼床版ブロックの端部は、人の腕も入らないほど狭あいであるため、鋼床版デッキプレート上面から鋼床版のリブごと切断撤去し、防錆作業のスペースを確保したうえで塗替え塗装を実施した。第 7 図に鋼床版ブロック端部の塗替え塗装の作業状況を示す。

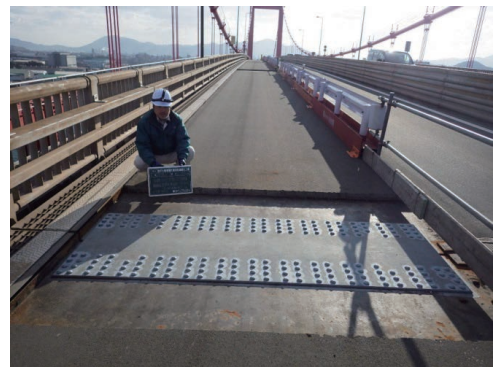
第 8 図 新連結板による鋼床版連続化の状況
 Fig. 8 Orthotropic steel deck continuation situation by new connection plates

剛桁および鋼床版に温度変化による影響や活荷重による過大なねじりや応力を生じさせないように、中央径間の中央部からアンカレッジに向かって上下線かつ戸畑側・若松側の 4 格点同時に実施した。そして、新連結板によって鋼床版を逐次、高力ボルトで連結し鋼床版を連続化した。第 8 図に新連結板による鋼床版連続化の状況を示す。

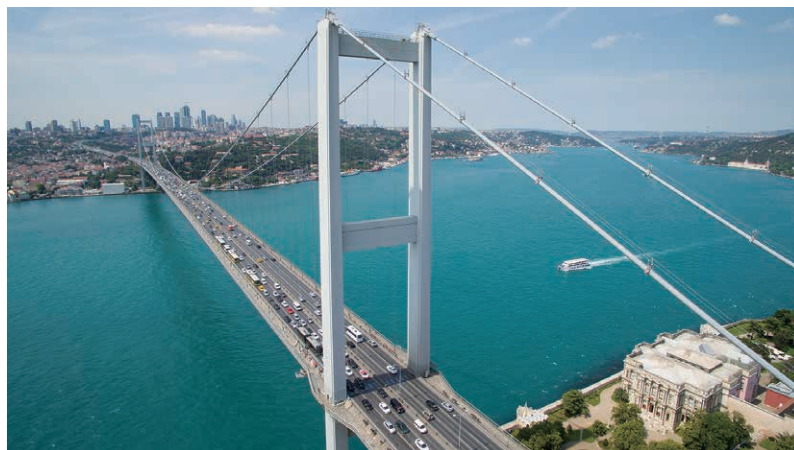
第 9 図 「第 1 ボスポラス橋」全景
 Fig. 9 Panoramic view of "Bosphorus Bridge"

「第 1 ボスポラス橋」はトルコのイスタンブールを東西に分断するボスポラス海峡に架かる吊橋で、1973 年の完成から 44 年が経過している。第 9 図に「第 1 ボスポ

ラス橋」全景を示す。

この吊橋はイスタンブールの主要幹線道路上に位置し、1 日約 20 万台の交通量があり、老朽化による局部的な損傷が度々生じていた。このような状況下で 2012 年、橋梁管理者である KGM (トルコ運輸省道路庁) は PARSONS 社 (アメリカのコンサルタント会社) に「第 1 ボスポラス橋」の健全度調査を依頼した。この結果、吊橋のハンガー取替えをはじめ、鋼床版のき裂補修や主ケーブル送気乾燥システム設置などの補修工事が行われることになった。斜めハンガーを有する長大吊橋は世界に数橋しか存在しないため、「第 1 ボスポラス橋」の斜めハンガー形式を鉛直ハンガー形式へ取り替える工事は世界でも例のない試みとなった。第 10 図に「第 1 ボスポラス橋」の一般図および補修項目を示す。

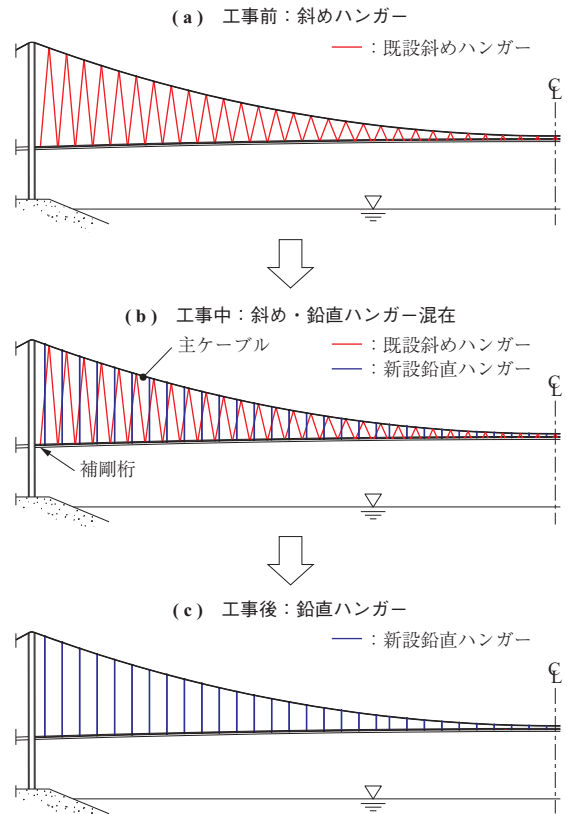
第 11 図 斜めハンガーから鉛直ハンガーへの取替え手順
Fig. 11 Replacement sequence from inclined hanger to vertical hanger

斜めハンガー形式から鉛直ハンガー形式への取替え手順を第 11 図に示す。本工法の採用に当たり、PARSONS 社は斜めハンガー形式から斜めハンガー形式へ取り替える別工法についても検討を行った。本工法の必要工期は 20 か月であるが、別工法の場合は第 11 図に示す手順④の後さらに新設斜めハンガーを設置して、鉛直ハンガーを撤去す

- (注) ハンガー取替え手順
- ① 鉛直ハンガー定着部を主ケーブルおよび補剛桁へ設置
 - ② 鉛直ハンガー設置
 - ③ 鉛直ハンガー張力導入
 - ④ 斜めハンガー撤去
 - ⑤ 鉛直ハンガーに対して張力調整

る必要があるため、工期が 42 か月となる。検討の結果、経済的かつ短期間での施工が可能であるという理由で、鉛直ハンガー形式への取替え工法が採用された。特に交通量の多い本橋の場合、交通規制が最短であるということが重要な決定要因であった。第 12 図に斜めハンガー撤去前と撤去後の状況を示す。

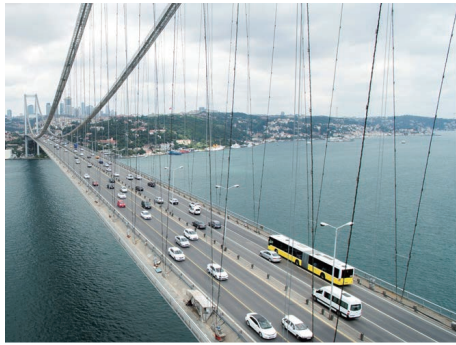
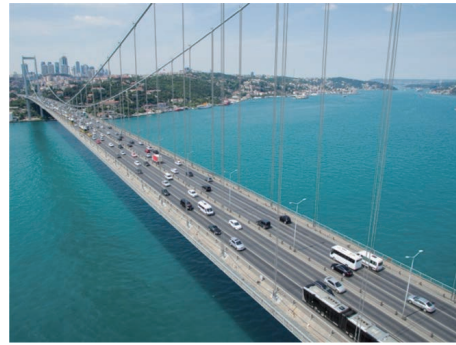
第 12 図 斜めハンガー撤去前と撤去後の状況
Fig. 12 Situation before and after dismantling inclined hanger

(a) 工事中：斜め・鉛直ハンガー混在

(b) 工事後：鉛直ハンガー

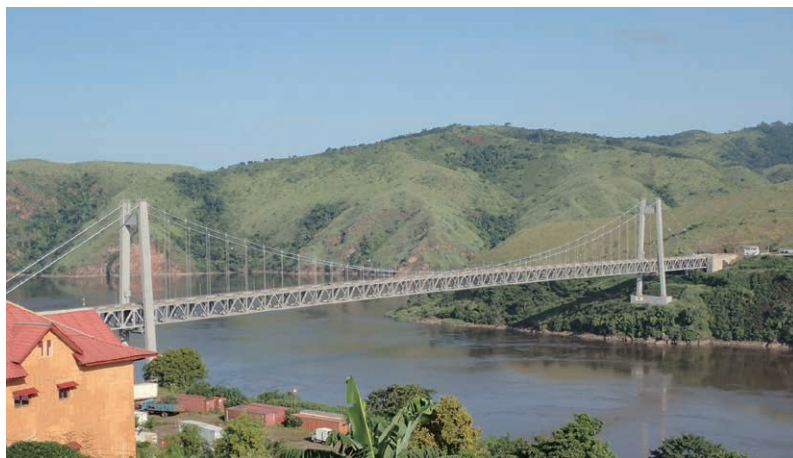
第 14 図 「マタディ橋」全景
Fig. 14 Panoramic view of “Matadi Bridge”

主な仕様を次に示す。

橋 長	722 m
支間長	101 m + 520 m + 101 m
幅 員	11.5 m (片側：1 車線)
完 成	1983 年

橋梁の管理組織である OEBK (Organization for Equipment of Banana-Kinshasa) によって定期的なメンテナンスが行われてきた。しかし、完成から 34 年が経過し、老朽化による橋梁の耐力低下、特に主ケーブル内部の腐食の進行が懸念されていた。このため、2012 年に主ケーブルの開放調査を行った結果、現状のままではケーブル内の相対湿度が素線への腐食に影響を与え、将来的に素線破断の危険性があると判断された。そこで、「コンゴ民主共和国マタディ橋保全計画」として、吊橋の長寿命化を目的とした補修工事が実施された。

本補修工事は日本の JICA (独立行政法人国際協力機構) の無償資金協力で実施され、工事内容は、① 主ケーブルおよびアンカレッジの送気乾燥システムの設置 ② 電力設備の更新 ③ ケーブルバンドボルトの再締付けおよびコーキング施工 ④ アンカレッジ躯体コンクリートのき裂補修 ⑤ 主ケーブルの再塗装、であった。

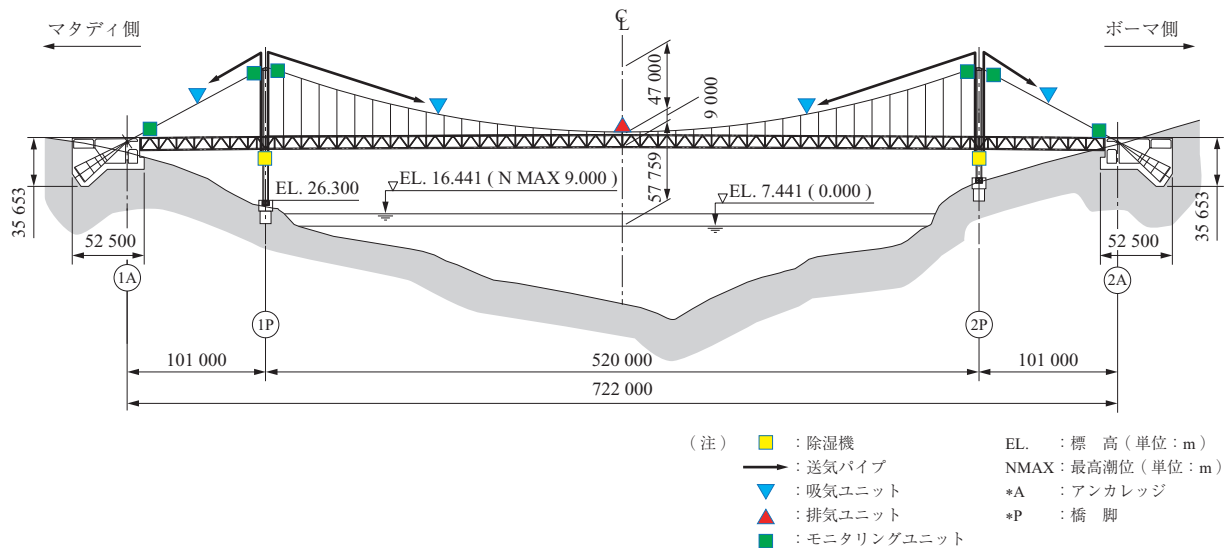
第 15 図 「マタディ橋」一般図 (単位: mm)
 Fig. 15 General arrangement of "Matadi Bridge" (unit : mm)

密性の向上を図った。本システムは、1P 側（南側アンカレッジ～1P 主塔～中央）と 2P 側（中央～2P 主塔～北側アンカレッジ）に分かれている。第 15 図に示すように乾燥空気は、1P と 2P それぞれの主塔下部水平材内部に設置された除湿機からパイプを通して主塔上部へ送られ、さらに、塔頂部の分岐管でそれぞれ中央径間および側径間へ送られている。パイプ内を送られてきた乾燥空気は、吸気ユニットから主ケーブル内部へ送気され、塔頂サドル部、アンカレッジ部、あるいは中央径間中央に設置された排気ユニットから排出される。主ケーブルの目標相対湿度はアンカレッジ室と同じく 60%以下とし、ケーブルバンドのシール耐力を考慮して送気圧力を 3.0 kPa 以下に設定した。相対湿度のデータ取得は、アンカレッジ手前および塔頂部両側に設置されたモニタリングユニットと中央径間中央部に設置された排気ユニットで行うことにした。

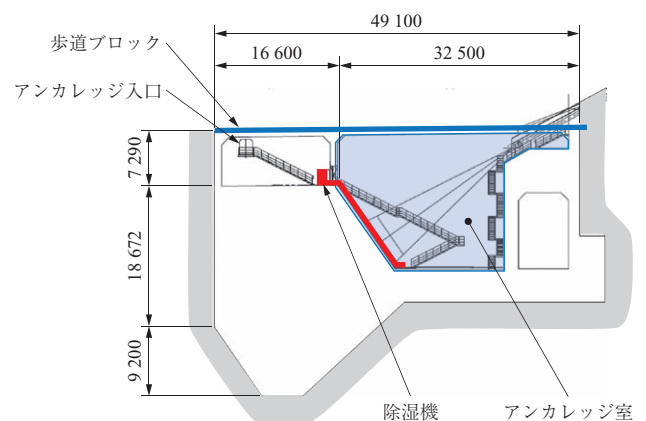
第 16 図 アンカレッジ室内の設備配置図 (単位: mm)
 Fig. 16 Layout of dehumidification system in anchorage (unit : mm)

アンカレッジ室内の設備は、室外機、除湿機およびダクトで構成されており、除湿した乾燥空気をダクトを通してアンカレッジ室最下部に送り込み、室内の下側から上部へ押し上げていく方法を採用した。第 16 図にアンカレッジ室内の設備配置図を示す。本システムの設置前にはアンカレッジの主ケーブルの貫通部、換気口および出入口を閉鎖し、躯体コンクリート表面のき裂を閉そくすることによって、アンカレッジ室内の気密性の向上を図った。本システムでは、腐食の進行を防止するために室内の相対湿度を 60% 以下で管理し、日々の点検でアンカレッジ室の下層部、中層部、上層部それぞれの相対湿度を計測、記録することにした。
