分光分析法を用いたコンクリート劣化診断システムの開発

System to Diagnosis Concrete Deterioration with Spectroscopic Analysis

戸田 勝 哉 株式会社 IHI インフラシステム 技術本部開発部 博士 (工学)
中村 善 彦 株式会社 IHI インフラシステム 技術本部開発部 主幹 技術士 (建設部門)
倉田 孝 男 株式会社 IHI 検査計測 研究開発事業部基盤技術部 次長

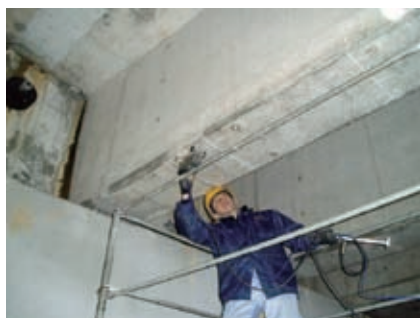
第 4 図に本システムの測定状況 (- (a)) とデータの出力方法 (- (b)) を示す。ここでは、PC (Prestressed Concrete) 桁の下面を測定した例を示す。この桁の幅は 500 mm あるため、プローブヘッドの幅の大きさから 5 ラインで測定することが可能である。そこで、長手方向に 50 mm ピッチごとに波長と吸光度 (第 4 図 - (c)) のデータを得ることができるため、測定箇所での塩化物イオン濃度の出力が可能になる。

(a) 測定状況

(b) データの出力方法

(c) 1 点当たり (50 mm ピッチ) の波長と吸光度の出力

第 4 図 測定方法
Fig. 4 Inspection method

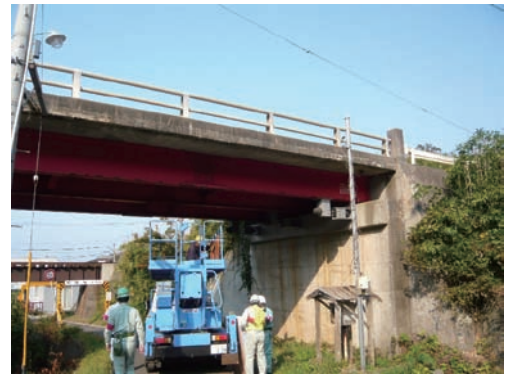
測定対象になる A 橋の外観を第7図に示す。本橋梁は日本海に面しており、海岸からの距離は 250 m である。橋梁形式は、橋長 19.9 m、幅員 8.3 m の 1 径間鋼桁の RC 床版である。

冬季には、季節風の影響を受けている。供用 38 年経過しており、塩害対策のため床版表面にはシラン・シロキサン系表面含浸剤が施工されている。コンクリート表面の劣

第7図 測定対象橋梁 A の外観

Fig. 7 External view of bridge A

化状況は、飛来塩分や融雪剤の影響のため、張出し部にひび割れが発生しており、ところどころ断面はく離を起している。床版の桁間部分は、特に劣化が見られず健全であった。

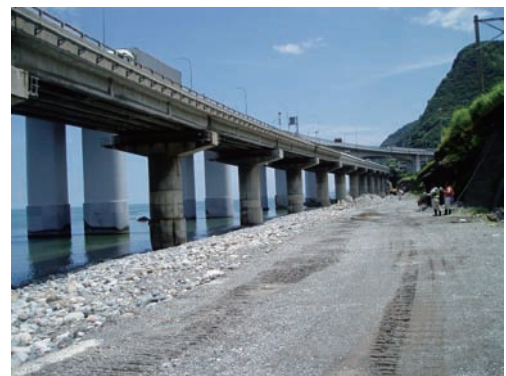
測定対象になる B 橋の外観を第8図に示す。本橋梁も日本海に面しており、海岸上に位置する。橋梁形式は橋長 991.6 m、幅員 11.25 m の 31 径間単純ポストテンション T 桁である。測定箇所は、そのうちの陸上部分の 1 径間である。供用 37 年経過しており、コンクリートが露出している箇所は、塩害の影響を受けてひび割れや断面修復の劣化が見られた。

第8図 測定対象橋梁 B の外観

Fig. 8 External view of bridge B

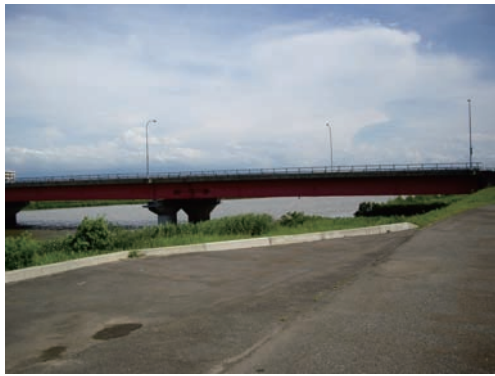
測定対象になる C 橋の外観を第9図に示す。本橋梁は河口より 1 km 内陸にあるため、飛来塩分の影響はほとんど受けない。しかし、冬季には大量に融雪剤が散布されている。橋梁形式は、橋長 264.6 m、幅員 26 m の 2 径間箱桁、3 径間連続鋼桁である。供用 28 年経過しているが、乾燥収縮と思われるひび割れがところどころ見られる以外は目立った劣化はない。

第 9 図 測定対象橋梁 C の外観
Fig. 9 External view of bridge C

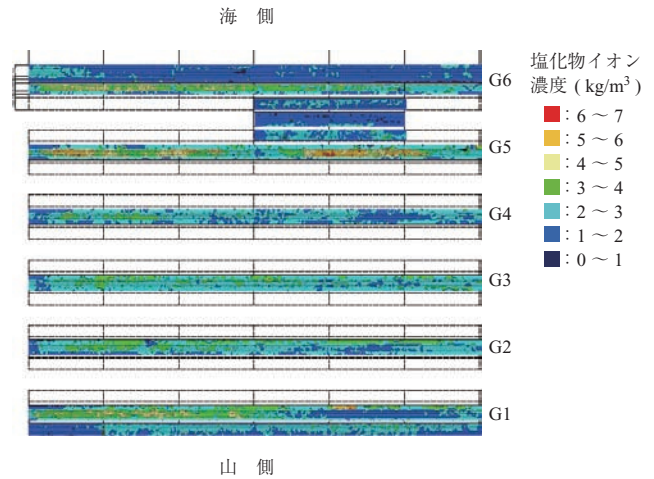
第 11 図に B 橋の塩化物イオン濃度の出力結果を示す。当初は、海側にある G6 桁の側面が最も塩化物イオン濃度が高くなると予想したが、実際は桁の下面が最も高くなった。またいちばん海側にある G6 桁でなく、一つ内側にある G5 桁の方の塩化物イオン濃度が高くなった。これは、

第 11 図 測定対象橋梁 B の塩化物イオン濃度出力結果
Fig. 11 Chloride ion contour map for bridge B

外側の桁は雨水による洗浄の影響があるためと推測される。桁の内側や床版部分は、桁下面に比べて濃度が低くなった。この結果から、B 橋の形式では、桁の間で飛来塩分が付着せず、桁下面で多く付着することが分かった。

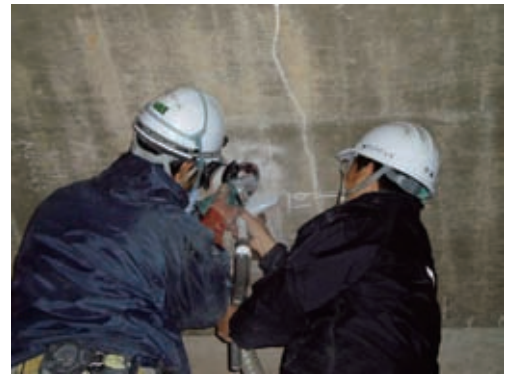
第14図 表面の粉の採取状況
Fig. 14 Sampling powder on surface

うに、グラインダで削った粉をサイクロン式掃除機で吸い取ったものを分析した値である。それよりも深い数値は、コア抜きによって採取したコンクリートをスライスして粉碎、分析したものである。これらの結果を用いて、(1)式にカーブフィットさせて拡散係数を算出した。分光分析による曲線の算出方法は、コア抜きや表面の粉の分析値から求めた拡散係数を用いて測定値 C_0 を代入したものである。今回の分光分析によって予測された数値は、実際のコア抜きによる分析値より数値が大きめに出力された。
