# 火力発電所揚運炭設備の震災復旧について

## The Post-Earthquake Disaster Recovery of a Thermal Power Plant's Coal Handling System

金 田 文 孝 IHI 運搬機械株式会社 運搬システム事業本部運搬システム事業部設計部

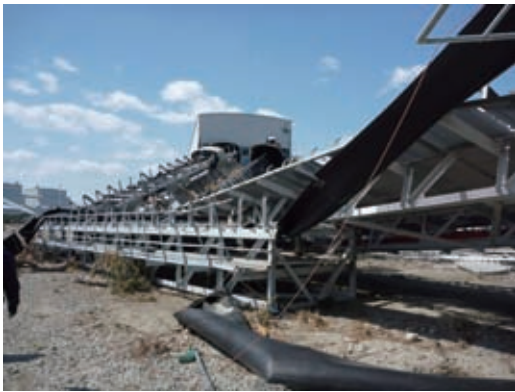
第 2 図 津波によって倒壊した BC2 コンベヤ  
Fig. 2 BC2 conveyor destroyed during the tsunami

第2図に津波によって倒壊したBC2コンベヤを示す。ただし、アンローダおよびBC1コンベヤの倒壊については、津波による副次的な被害であったものであり、この被害の発生状況は以下のとおりである。

このほかに BC2 コンベヤガードは、横から津波が押し寄せたことによって横転した。第 4 図に BC2 コンベヤの震災後と復旧後を示す。

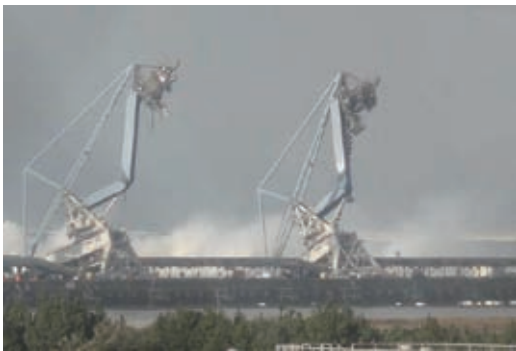
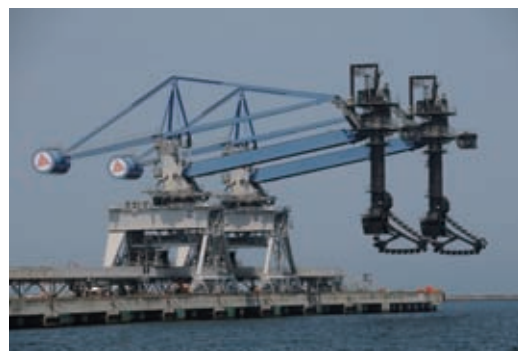
第 3 図 アンローダの震災後と復旧後

ローダはバケットエレベータ先端部が船倉に入ったまま停止状態となり、津波が発生した。

- (2) 津波の引き潮によって船が引張られたため、船倉のバケットエレベータが船に引張られ、ケーシング根元に大きなモーメントが発生し、この力によってケーシングが切断し船上に落下した。
- (3) アンローダは前後の重量をバランスさせたタイプであり、旋回フレーム上部にあるバランシングレバーで、先端のバケットエレベータと後方のカウンタウエイト（バラスタタンク）をバランスさせて

いる。アンローダは先端部を失ったため、カウンタウエイトとのバランスが崩れ、ウエイトが降下することによって後脚に衝突し、倒壊した。そのときに BC1 コンベヤガードも巻き込み損傷することになった。第 3 図にアンローダの震災後と復旧後を示す。

不安定な状態で倒壊したアンローダの撤去方法検討のため、設計・建設部門や OB も参加し DRB (Design Review Board) を開催し、IUK の技術力を結集させた。その DRB の検討を基に 3D CAD を用いたアニメーションを作成し、倒壊寸前のアンローダを撤去するシミュレーションを行った。第 5 図にアンローダの模式図を示す。
