# さらに安全な踏切を実現する高機能化版 3DLR 障検

## Improving the Functionality of the 3DLR for Even Safer Level Crossing

三次元レーザーレーダ式踏切障害物検知装置（3DLR 障検）を高機能化する開発を行った。三次元レーザーレーダ式踏切障害物検知装置とは、レーザー光を用いて対象物までの距離を計測することで鉄道踏切内の障害物を検知する装置である。より検知能力の高い障害物検知装置が求められていることから、装置の高機能化に取り組み、転倒検知機能などの開発を行った。模擬環境や実際の踏切にて評価を行い、降雪地域においても転倒物体を検知できることを確認し、従来よりも、踏切の安全性向上と不用意に列車を止めないなどの装置の安定稼働に貢献できる踏切障害物検知装置を提供できるようになった。

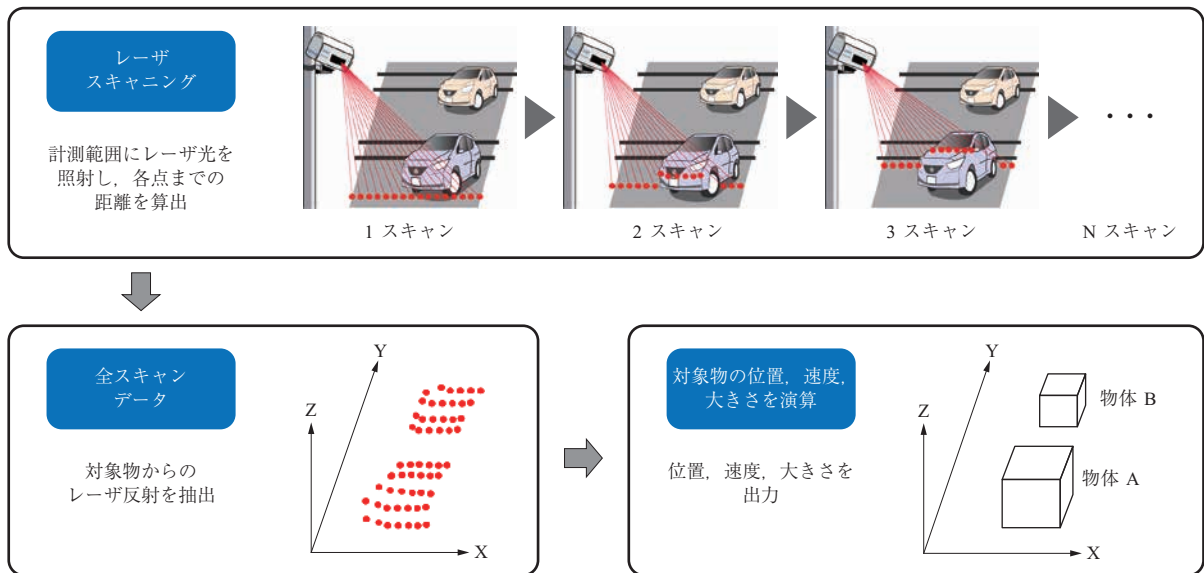
3DLR の動作原理を第 3 図に示す<sup>(1)~(3)</sup>。ヘッド内部には、レーザ光を投光する機構と受光する機構が備えられており、レーザ光を投光してから受光するまでの時間に

よって対象物までの距離を計測する。ヘッド水平方向とヘッド垂直方向に照射しながら踏切内全体をスキャンし、計測点までの距離を算出する。レーザ光の反射により踏切内の計測点を抽出し、車両などの物体の位置、速度、大きさを演算する。さらに、より適切な検知を行うために、次のような機能を設けている。

第 3 図 3DLR 障検の動作原理  
Fig. 3 Basic principle of 3DLR

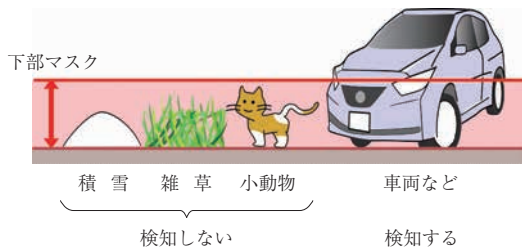
踏切内には積雪、雑草、小動物などのように、障害物ではないが、検知される物体が存在する。このような物体を 3DLR 障検が過剰に検知し、列車運行を妨げないように下部マスクと呼ぶ機能を設けている。第 4 図に下部マスクのイメージを示す。下部マスクは基準となる路面から一定の高さにしきい値を設けたものであり、高さがしきい値以下の小さな物体は検知しない。

第 4 図 下部マスクのイメージ  
Fig. 4 Image diagram of undetected zone

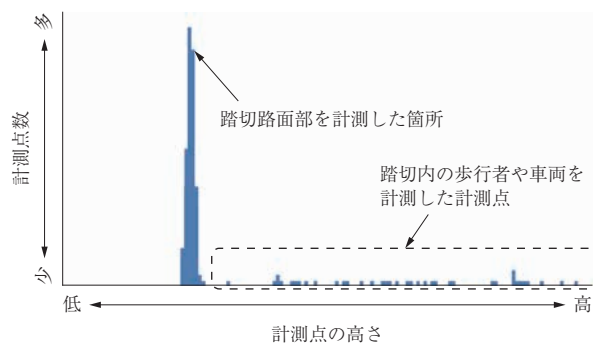
路面凹凸補正機能には、あらかじめ踏切内の凹凸形状のデータが必要になる。そこで、柱の上部に設置したヘッドから踏切内を計測し、その計測データをそのまま利用できるようにした。第8図に路面高さのヒストグラムを示す。計測データには、踏切内の歩行者や通行中の車両などの物体も含まれるため、路面上のある1点の高さを一定時間計測すると、第8図に示すようなヒストグラム形状となる。そこで、歩行者や車両を計測した計測点を除外し、踏切路面部のみを抽出して、凹凸形状を計測できるようにした(5)~(9)。

第8図 路面高さのヒストグラム  
Fig. 8 Histogram of ground surface height

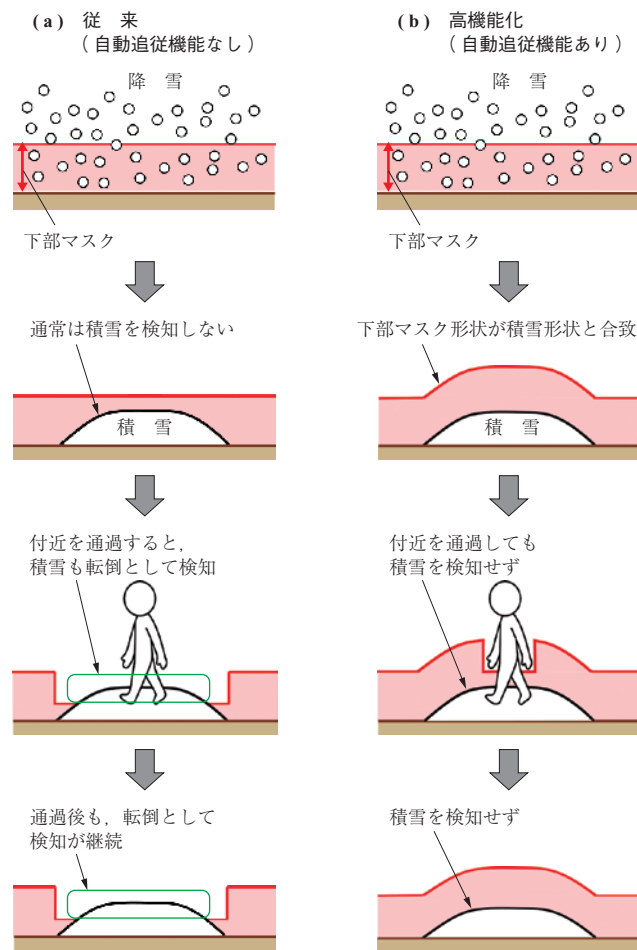
3DLR 障検では、下部マスクの効果により一定量の積雪は検知することはないが、3.1 節で述べた転倒検知機能を降雪地域に導入すると、車両や歩行者の足元付近の積雪を誤って過剰に検知する課題が明らかになった。そこで、積雪や雑草などにより徐々に変化する路面に合わせて、下部マスクの高さを自動で追従させる機能を開発した。第9図に路面凹凸形状の自動追従機能の有無の違いを、第10

第9図 路面凹凸形状の自動追従機能の有無の違い  
Fig. 9 Differences due to presence or absence of auto adjustment function to the road surface

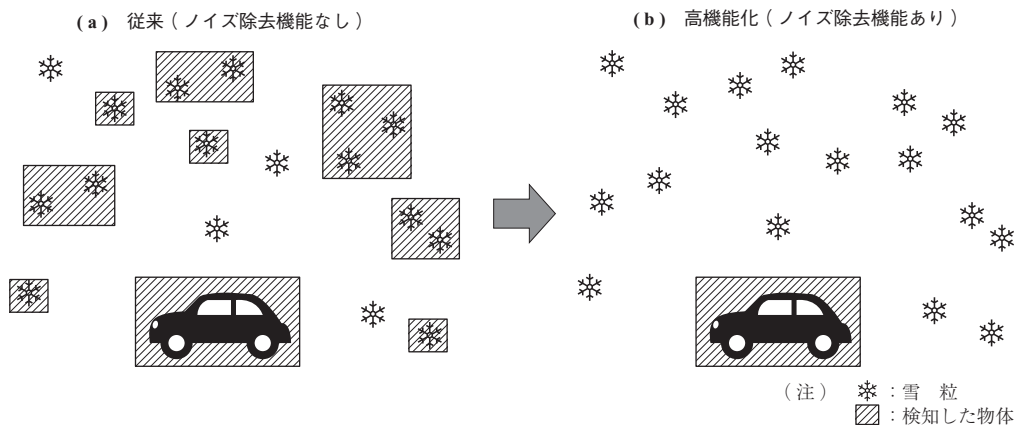
第 11 図にノイズ除去イメージを示す<sup>(7)~(9)</sup>。レーザー光が反射することで、雪粒を障害物と誤って検知する事例がある。特に雪粒が大きく、降雪量が多いときに発生しやすい。雪粒の検知が発生するような天候の場合は、検知が繰り返し発生し、列車運行に支障を与えることから、雪粒などに該当する計測点を除去する機能を開発した。雪粒にレーザー光が当たる場合には、周囲とは独立した計測点となることが多い。そのような独立して計測されたレーザー光の計測点をノイズとして除去する機能を設けた。

第 11 図 ノイズ除去イメージ  
 Fig. 11 Image diagram of noise removal function

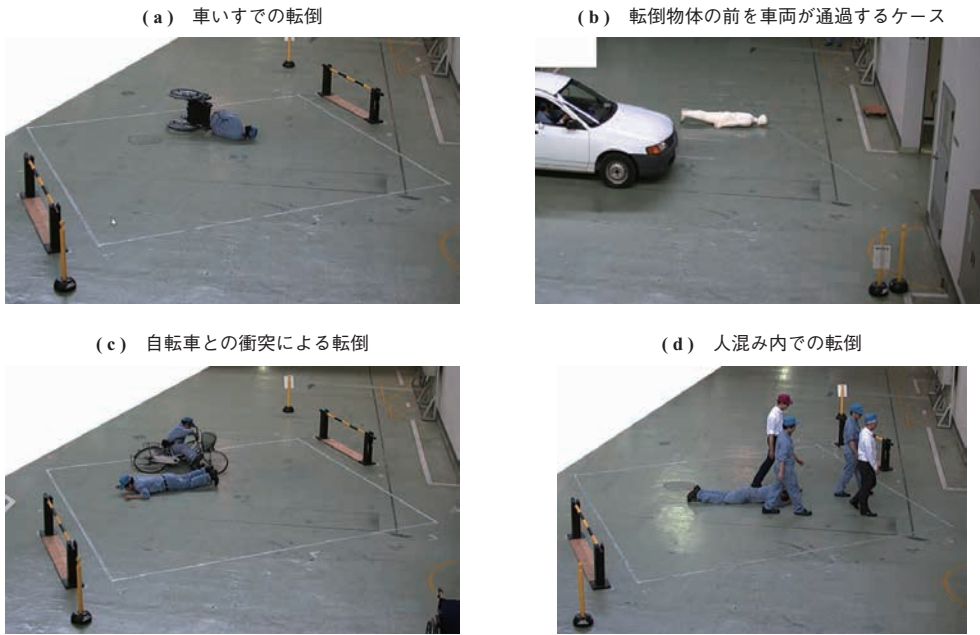
踏切の模擬環境を構築し、転倒状況を再現して試験を行った。第 12 図にさまざまなケースでの転倒検知試験を示す。単純な転倒のケースだけでなく、実際に発生し得るケースを想定し、(a) 車いすでの転倒、(b) 転倒物体の前を車両が通過するケース、(c) 自転車との衝突による転倒、(d) 人混み内での転倒など、実際の踏切では検証が難しいケースを再現し、検証を行った。その結果、転倒検知機能により、従来の 3DLR 障検では検知できなかった転倒を正しく検知できることを確認した。

第 12 図 さまざまなケースでの転倒検知試験  
 Fig. 12 Falling down object detection test in various cases

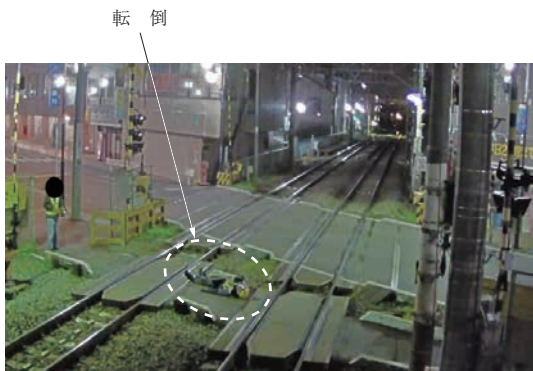
模擬環境での結果を踏まえ、実際の踏切においても転倒状況を再現して試験を行った。第 13 図に実踏切での転倒検知試験状況を、第 14 図に実踏切での転倒検知検証結果を示す。第 14 図 - (a) は従来の 3DLR 障検での検出結果を示しており、転倒を検知できていない。一方、第 14 図 - (b) では転倒検知機能を導入した 3DLR 障検の検知画面を示しており、従来では未検知となっていたレール面に伏せている転倒者を、検知できることを確認した。

第 13 図 実際の踏切での転倒検知試験状況  
 Fig. 13 State of falling down object detection test in actual level crossing

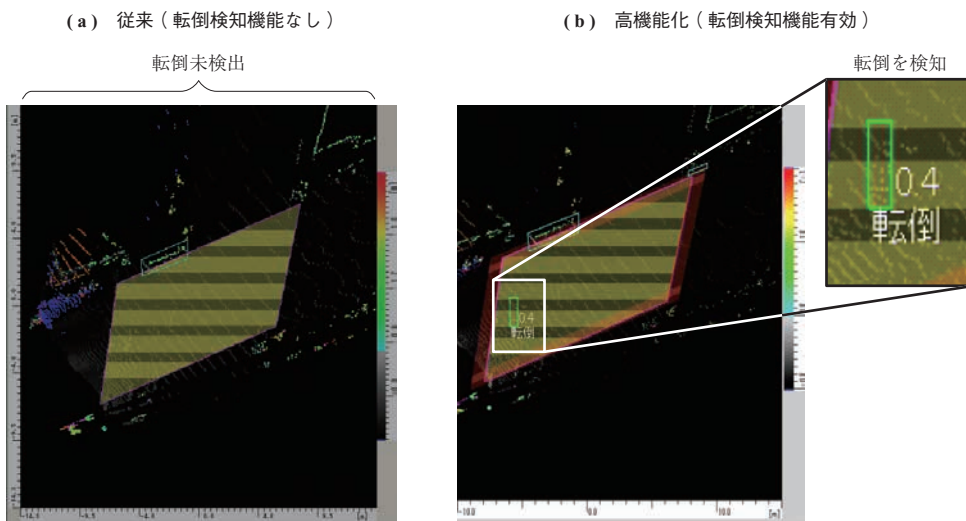
第 14 図 実際の踏切での転倒検知検証結果  
 Fig. 14 Result of falling down object detection verification in actual level crossing

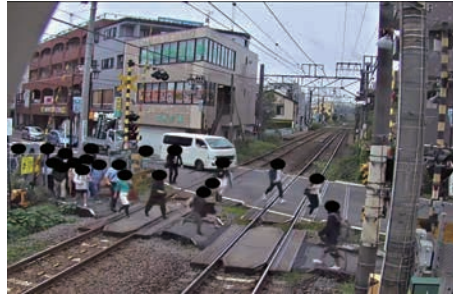
第 15 図に、実際に歩行者や車両が通過している踏切について、路面凹凸形状を作成した例を示す。第 15 図 - (a) は、実際の踏切の映像であり、第 15 図 - (b) から、歩行者や車両などの計測点が計測データに含まれているため、実際の路面よりも高い凹凸形状が作成されていることが分かる。そこで、一定時間の計測をして、歩行者や車両を計測した計測点を除外し、踏切の路面部のみを抽出する。この補正により、第 15 図 - (c) に示すように踏切内の縁石形状や、歩道と車道間の凹部の形状が再現され、路面の凹凸形状が得られた。

(a) 踏切映像

(b) 路面凹凸形状 (車両, 歩行者のデータを含む)

(c) 路面凹凸形状 (車両, 歩行者のデータを除外)

第 15 図 路面凹凸形状の作成例

Fig. 15 Example of the road surface measurement data

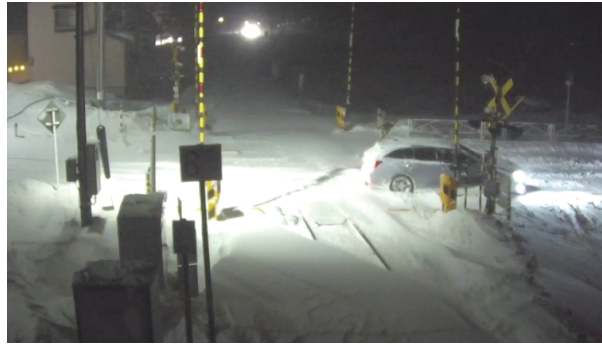
踏切 A の積雪時における状況を第 16 図に示す。第 16 図 - (a) は積雪環境下の踏切内に車両が立ち入っている状況である。第 16 図 - (b) の左図は、② 高機能化版 (自

(a) 踏切映像 (踏切 A)

(b) 検知状況

② 高機能化版 (自動追従機能なし)

③ 高機能化版 (自動追従機能あり)

(c) 積雪のない初期状態からの路面凹凸形状の変化量

第 16 図 路面凹凸形状の追従状況

Fig. 16 State of the amount of change in level crossing the road surface

動追従機能なし)の検知状況を示しており、車両は正しく検知しているが、積雪を転倒として検知してしまっている。一方、第 16 図 - (b) の右図は、③ 高機能化版 (自動追従機能あり) の検知状況を示しており、車両は正しく検知しているが、積雪は検知していない。第 16 図 - (c) は、積雪のない初期状態から、路面の凹凸形状における変化量を示したものである。車道部分は積雪が少ないため上昇量があまり変化していないが、歩道部分は積雪が多いため上昇量が高くなっており、積雪による路面変化に合わせて、適切に自動追従していることを確認した。
