首都高速道路における橋梁保全工事の取組みと事例紹介

Initiatives for and a Case Study on Maintenance Work for Metropolitan Expressway Bridges

梶 間 健 史 株式会社 IHI インフラシステム 橋梁技術室都市高速部 次長
宮 田 明 株式会社 IHI インフラシステム 橋梁技術室都市高速部 部長

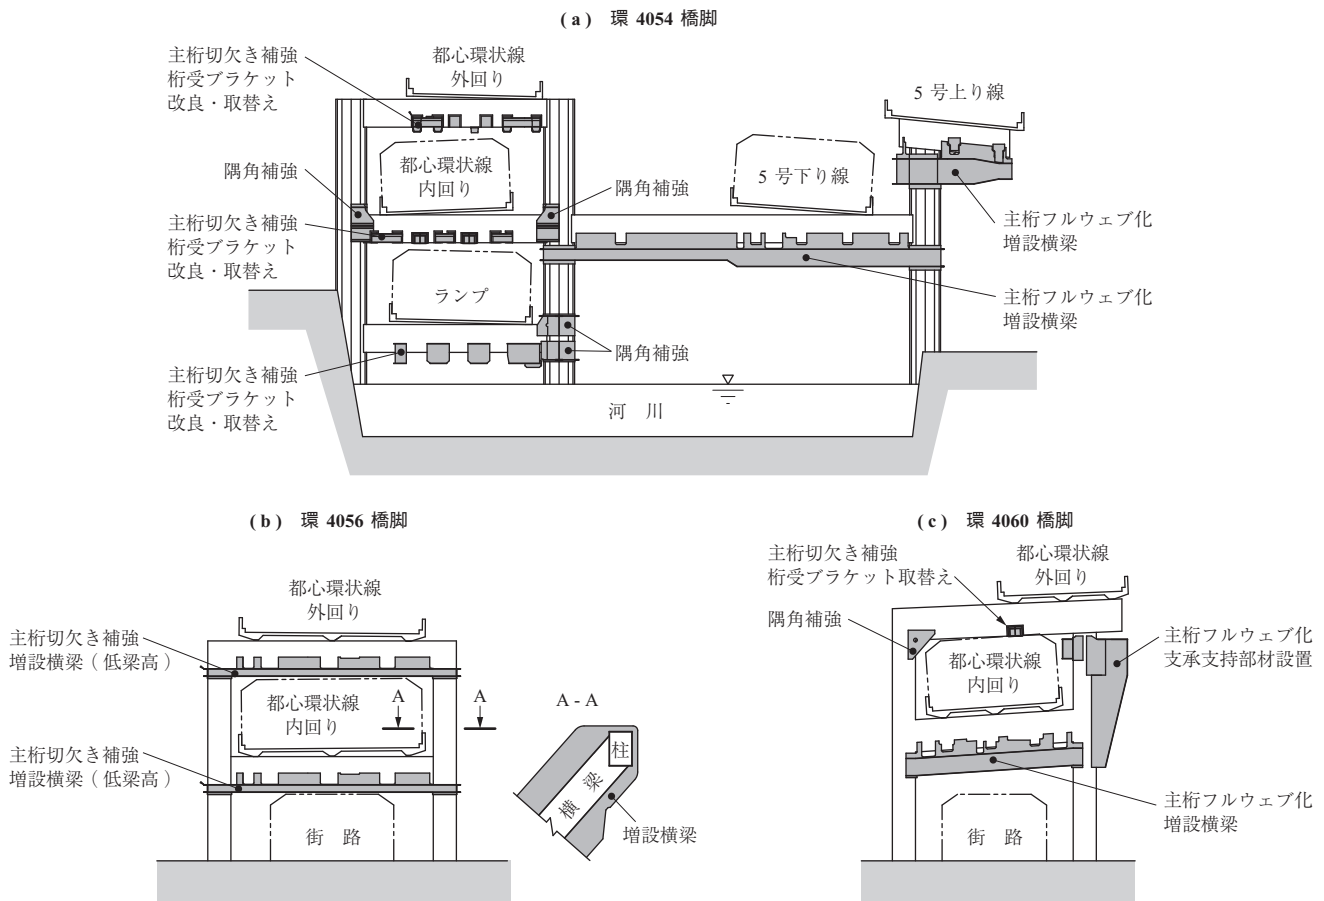
第 2 図 補強概要図（一部抜粋）

本工事の対象橋梁(環 4026, 環 4053 ~ 環 4054, 環 4056 ~ 環 4062 の計 10 橋脚)は、都心環状線と 5 号池袋線が立体交差する竹橋ジャンクション付近に位置し、東京オリンピックの開催に合わせ 1964 年に建設され、交通供用後約 40 年以上を経過していた。本工事では、隅角部(計 81 隅角)の疲労き裂のほか、主桁端部の切欠き部・上部工荷重を受ける橋脚の桁受ブラケットにも疲労き裂が発見され、すべての疲労対策を施す必要があった。また、既設橋梁は「平成 8 年道路橋示方書・同解説」に対応した耐震補強が未着手であったこと、伸縮装置からの漏水によって支承が腐食損傷していたことから、支承取替えと耐震連結装置の設置も望まれた。

工事箇所は、河川内や街路・高速道路の上、建築物に近接した立地にジャンクション部が構築されており、① 曲線・斜角 ② 分岐・拡幅 ③ 多層構造 ④ 剛構造 ⑤ 主桁切欠き ⑥ 丸柱・角柱の採用、など非常に複雑な構造となっている。またこれに加えて、建築限界・計画高水位による空間的な制約、多種・多数の損傷発見で、補修・補強

の設計・施工に困難を極めた。第 2 図に補強概要図(一部抜粋)を示す。この結果、本工事は 2003 年 8 月 ~ 2010 年 12 月の 89 か月と長期間に及ぶ工事となった。このなかで、困難を可能にした補修・補強の構造・工法の事例を以下に紹介する。

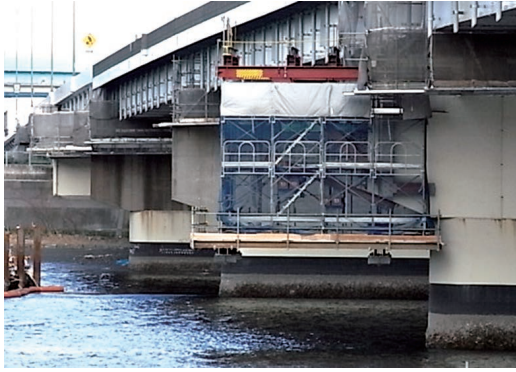
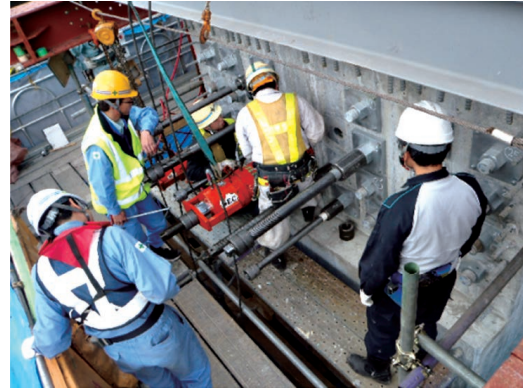
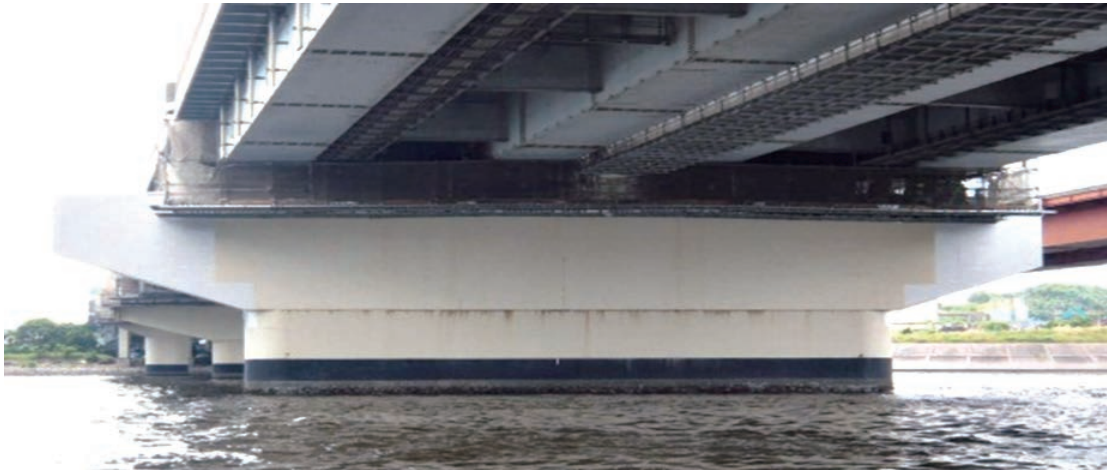
第 17 図 湾 1516 橋脚の横梁拡幅
Fig. 17 Additional concrete beam at Pier B1516

設計・施工に先立ち、梁先端部をはつり、コンクリートや鉄筋、シース管の状態調査と設計への反映、温度応力解析によるひび割れシミュレーションと温度管理計画を実施した。将来計画を想定し埋設されていた PC ケーブル用シース管は、一部漏水が確認されたことから、グラウト充填の確実性が懸念されたため、ポリエチレン被覆の外ケー

(a) 足場設置

(b) プレストレス導入

(c) 完成後

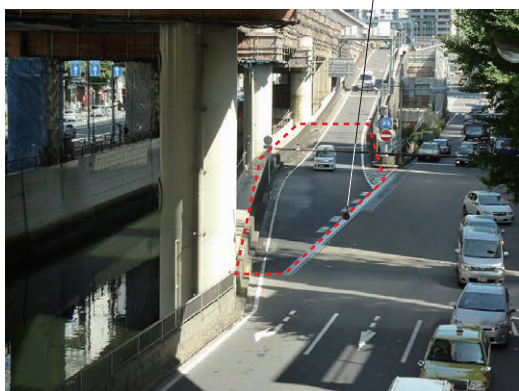
第26図 飯田橋出口路面全景
Fig. 26 Overview of Iidabashi exit

飯田橋出口は神田川護岸のボックスカルバートと首都高速道路の鋼製橋脚上に架かる平面的に特殊な構造となっている。護岸側に24基の支承が設置されているが、支承背面にアクセスできない構造となっており、これまで支承取替えが実施されていなかった。しかし、下沓とセットボルトの腐食、ベアリングプレートの破損が生じていたため、支承取替えを実施することにした。第27図に支承取替え前の様子（神田川護岸側）を、第28図に取替え後の様子を示す。支承取替えを実施する際の問題点と解決策を以下に記す。

護岸側支承線（24基）

- (2) 支承背面側の施工を可能にするため、支承上の端横リブを切欠き、施工後に復旧できる構造と施工方法を採用した。端横リブ復旧後は背面の塗装ができなくなるため、防錆仕様は溶融亜鉛めっきとした。より腐食損傷のひどかった支承に対しては溶融亜鉛めっき面に無溶剤無機コーティング材（製品名：セラマックス #1000AL）を2層塗り重ねることで耐食性の向上を図った。
