平成 23 年（2011 年）東北地方太平洋沖地震・被害調査報告 （相馬市周辺，仙台塩釜港周辺）

Examination Report on the 2011 off the Pacific Coast of Tohoku Earthquake

桜井朋樹	技術開発本部基盤技術研究所構造研究部	主査
佐藤祐二	技術開発本部基盤技術研究所構造研究部	課長
高梨正祐	技術開発本部基盤技術研究所構造研究部	主査
岩本浩祐	技術開発本部基盤技術研究所構造研究部	主査
大豊晃祥	技術開発本部基盤技術研究所構造研究部

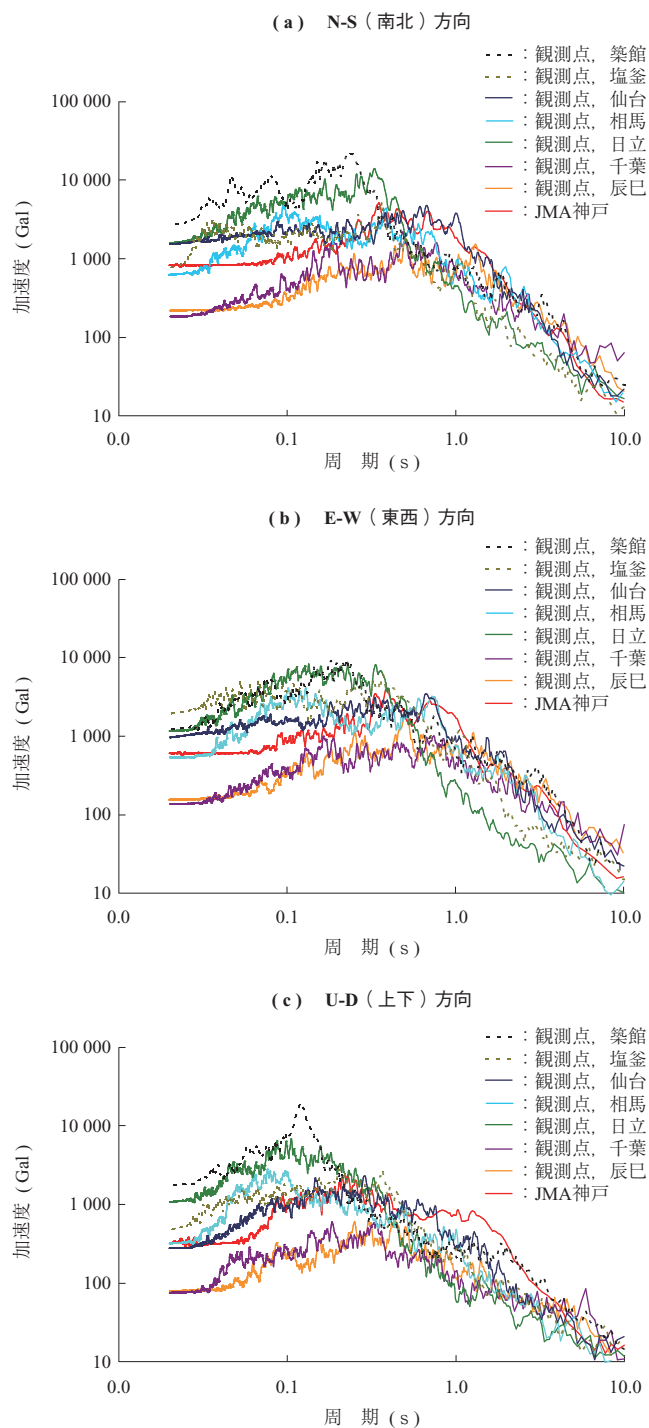
第 11 図 加速度応答スペクトル

た結果を第 11 図に示す。築館は、最大震度 7 を記録した栗原市 (宮城県) の観測点である。さらに比較のために、兵庫県南部地震 (1995 年) での観測点: JMA 神戸 (神戸海洋気象台) でのスペクトルも示す。

これらの図から、今回の地震波は、比較的短い周期の成分が卓越していることが分かる。これは、特に被害の大きい日立以北の観測点で顕著である。千葉、辰巳の関東、東京湾岸の観測点になると、この短周期成分が小さくなり、長周期成分が大きくなっている。

また、一般家屋などの建築構造物の固有周期域である 1 s, 2 s 付近では、JMA 神戸が大きいことも分かる。し

かし、5 s 以上の周期では、JMA 神戸よりも千葉、辰巳の方が大きな応答を示している。これは最近着目されている、平野部における長周期成分の増幅によると思われる。

地震波の加速度が比較的大きい (震度が大い) にもかかわらず、今回の調査で被災構造物や家屋の倒壊が、ほとんど見られないのは、以上のような地震波の特性が主要因の一つと考えられる。

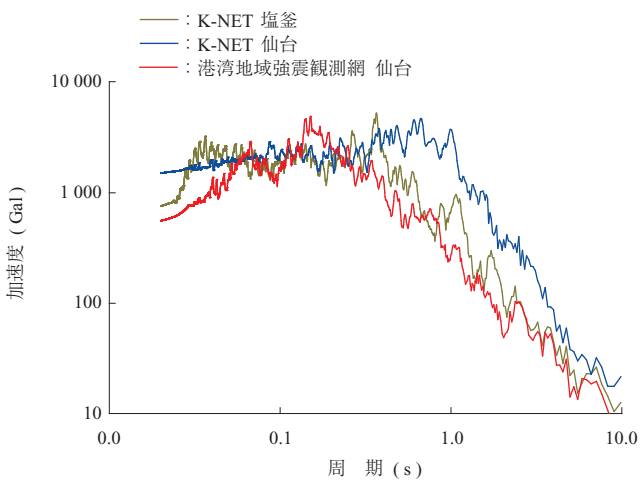
第13図 観測点での差：NS方向加速度応答スペクトル

この3か所のNS方向の地震波形について加速度応答スペクトルを求めた結果を第13図に示す。

図から周波数特性の差があることが分かる。また、本稿には掲載していないが、時刻歴波形での最大加速度値についても、K-NET塩釜：761Gal、K-NET仙台：
