「 Binh 橋 」 (ベトナムの合成桁斜張橋) の補修工事報告

Report on Rehabilitation Project of the “Binh Bridge” in Vietnam

「 Binh 橋 」は、ベトナムのハイフォン市に、2005年に完成した合成桁斜張橋である。2010年7月に、台風1号の影響で流された3隻の貨物船が衝突し、主桁とケーブルの一部が損傷を受けた。主桁はコンクリート床版との合成桁で応力状態が複雑なうえ、斜張橋のケーブル取替えも、IHIとしては初めての経験で、慎重に計画を進めた。事故直後からIHI、IIS、IIAがIHIグループとして協力し、2012年3月に補修工事を受注できた。今回、桁の補修とケーブルの交換を行ったので、この補修工事の概要を報告する。

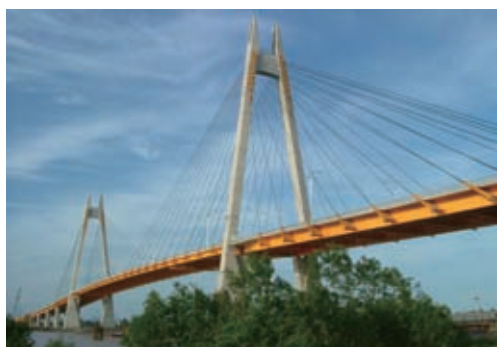
第1図 「 Binh 橋 」全景

Fig. 1 “Binh Bridge” upon completion

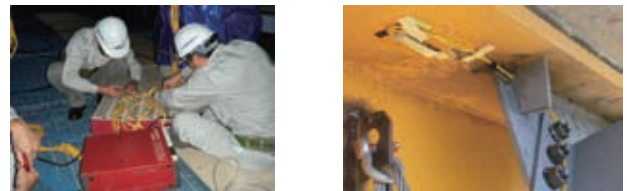
第 15 図 ひずみ計測の様子
Fig. 15 Measurement of strain

(a) スイッチボックス (b) ひずみゲージ

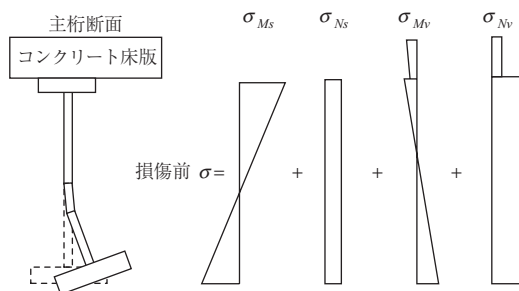
第 23 図 主桁の応力分布概念図
Fig. 23 Illustration of stress in a composite girder

第 23 図に主桁（合成桁）の応力分布概念図を示す。主桁の損傷前の応力（ σ ）は、下記の（2）式で推定できる。

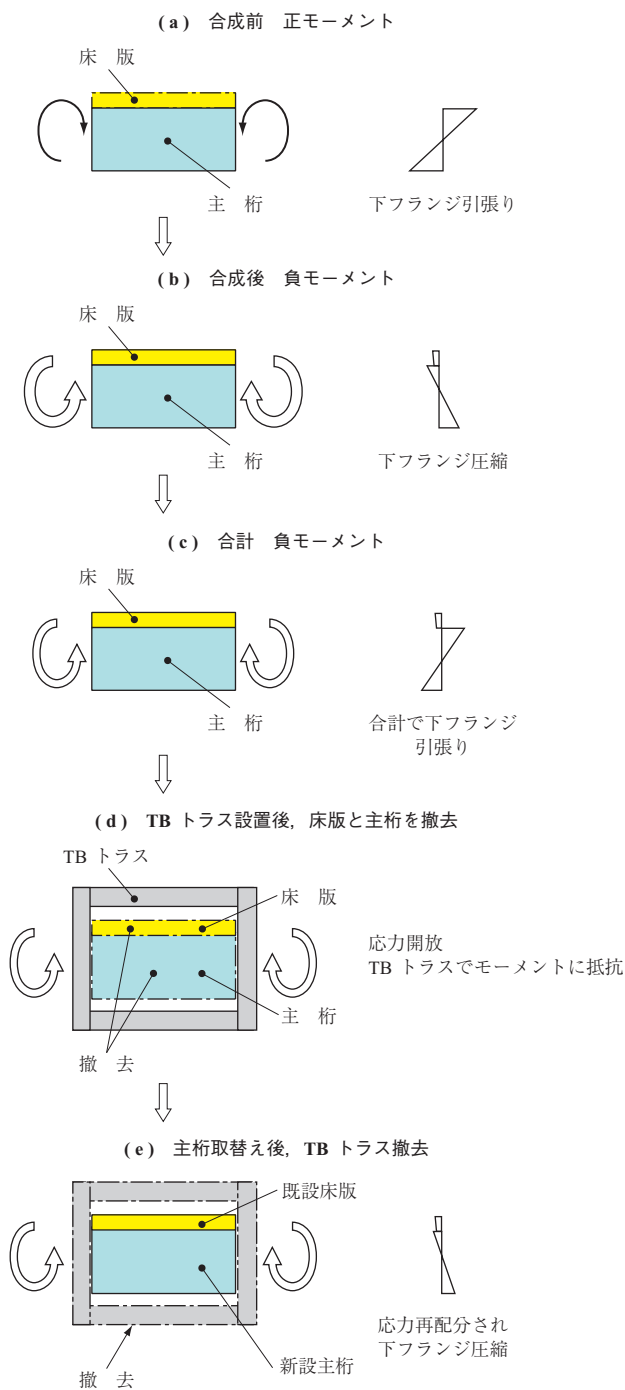
第 24 図 応力再配分のイメージ
Fig. 24 Illustration of re-distribution of stress

また、骨組解析で断面力を逐次計算し応力を算出しても、フランジの有効幅の影響や局部応力まで反映して追跡することは困難で、ある程度余裕と安全代をもって解析・評価を行い、部材設計する必要がある。

以上のように、合成桁の応力再配分は非常に煩雑であり、不確定要素も多いため、安全性を優先して、TB トラスは引張材、圧縮材どちらになっても問題ないように、余裕をもたせて断面設計した。

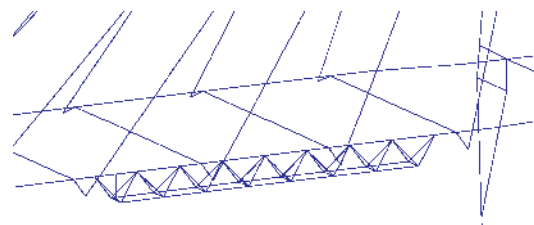
第 25 図 三次元骨組モデル
Fig. 25 Fish bone analysis model

解析モデルは斜張橋全体の三次元骨組モデルに、TB トラス部材を組み込んだモデルを作成し、施工ステップごとに変動荷重を追跡する逐次解析を行って、断面力を足し合わせて評価した。第 25 図に三次元骨組モデルを示す。

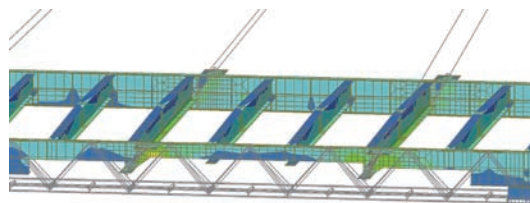
第 26 図 FEM モデル
Fig. 26 FEM model for local analysis

ブル定着部、TB トラスも考慮した FEM (Finite Element Method: 有限要素法) モデルを作成し、前述の骨組モデルから得られる断面力を作用させて、局所的な応力度評価も行った。FEM モデルでも逐次ステップを再現して安全性を確認した。第 26 図に FEM モデルを示す。

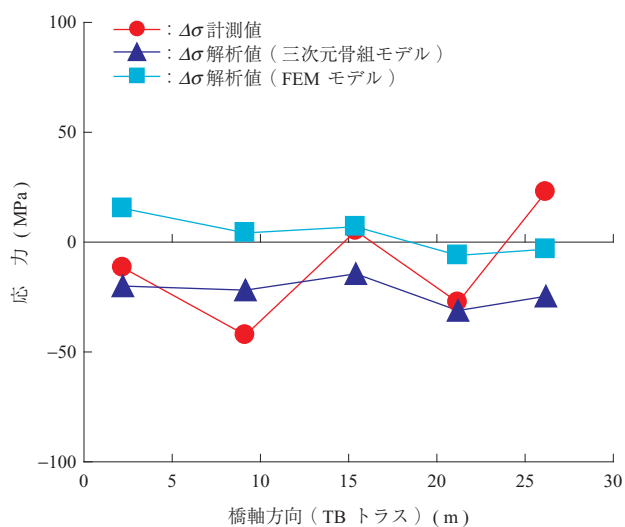
第 27 図 応力モニタリング結果
Fig. 27 Results of stress measurements

解析結果の妥当性と、架設の安全性の確認のため、主桁上下フランジと TB トラスにひずみゲージを貼付して、応力モニタリングも行った。TB トラス設置時を基準として、① 桁切断後 ② 新設桁溶接後 ③ TB トラス撤去後、の 3 段階でモニタリングした。第 27 図に桁切断後の TB トラスの応力モニタリング結果を示す。

桁面外方向に変形していた下フランジを切断すると、残留応力が開放されて、主桁の面外変形が元に戻るような挙動をした。応力モニタリングでも上流側の TB トラスと、下流側の TB トラスとで、面外変形による応力差が確認できた。第 27 図に示す TB トラスの実測応力値は、上流側と下流側の平均値をプロットしており、面外変形による応力をキャンセルさせて表現している。これは、骨組解析、FEM 解析とも、面外変形が戻ることによる応力までは想定していなかったため、解析値と同レベルで比較するためである。
