# III Infrastructure Technical Report

# III Infrastructure Technical Report Vol.10 CONTENTS

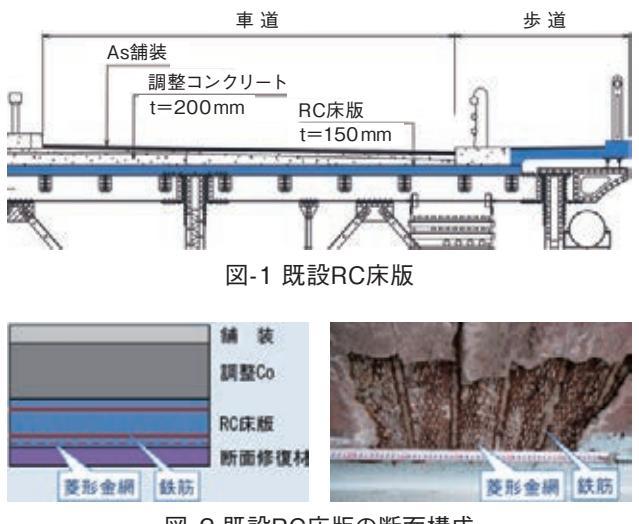
写真-3 RC床版の剥離・鉄筋露出

本橋は海岸線から約5kmの淡水と海水が混在する汽水域 に位置しており、飛来塩分の影響の受けやすい下流側の床版 表面の塩化物イオン濃度は鉄筋位置(20~40mm)において 1.0kg/mと鉄筋の腐食発生限界濃度(1.2kg/m)に近い状態 にあった。橋梁全体にわたり、全径間の60%以上の床版で剥 離・鉄筋露出等の再劣化が見られた(写真-3)。また、ひび割 れの多くは道路横断方向に生じていた。

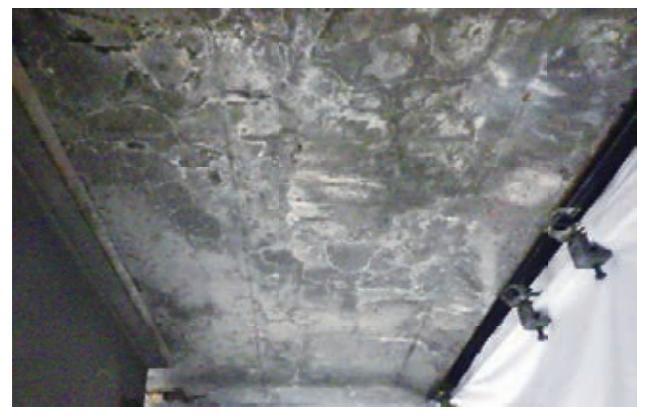
写真-1 床版劣化状況

川端高架橋床版取替工事は神奈川県小田原市を中心とす る小田原厚木道路と西湘バイパス上の複数橋を対象とした 工事である。小田原厚木道路は1969年3月に、西湘バイパス は1971年4月に開通しており、ともに開通後約50年経過してい る。これまでも縦桁増設や床版増厚などの床版補強が実施さ れてきたが、交通量の増加や車両大型化により床版下面のひ び割れや遊離石灰をともなう漏水、かぶりコンクリートの浮き や剥離が生じてきており(写真-1)、現行基準に適合させるべ く床版取替を含む大規模なリニューアル工事を実施すること となった。

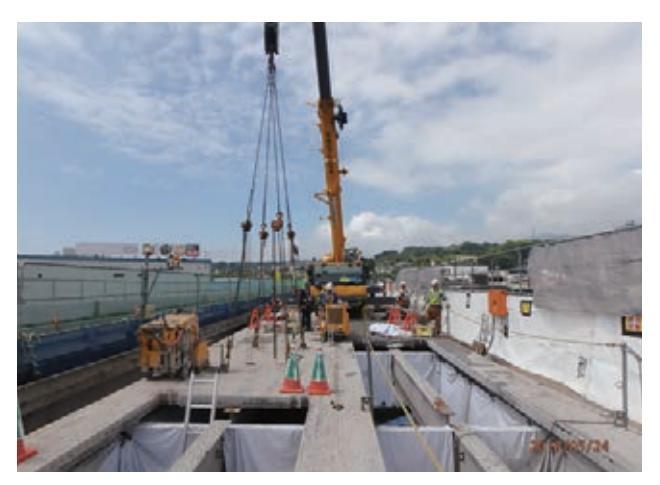
写真-6 既設床版主桁間吊り切り状況

既設床版撤去は、張出床版部や主桁間の既設床版を吊り 切りにより撤去し、その後主桁上の既設床版を撤去する手順 にて、80tクレーンを使用して施工した。写真-6に主桁間の吊 り切り状況を示す。施工箇所周辺は住宅が近接しており、主 桁上の既設床版をブレーカー破砕することによる騒音の発生 が懸念されたため、図-13に示すように主桁上の既設床版を水 平方向にワイヤーソーでブロック撤去することで、ブレーカー 破砕範囲を主桁上に残った部分のみとすることができ、ブレー カーの使用時間を大幅に削減した。ワイヤーソーによる水平切 断状況を写真-7に示す。なお、ブレーカー破砕時は写真-8に 示すように防音シートで囲い施工した。 また、下り線の橋梁が近接しており撤去床版を衝突させず、 一般車両の通行帯側に吊り荷を侵入させないようにするた

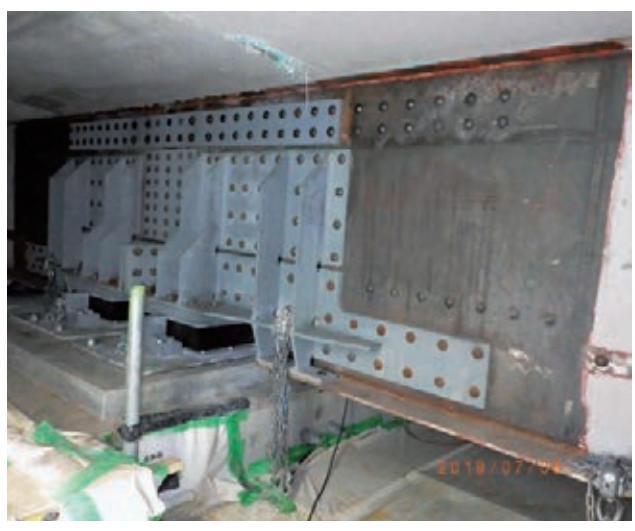
写真-13 川端高架橋における桁連結構造

一般的な桁連結構造では上下ともにモーメントPLを配置し て連結を行うが、本橋においては支承を取り替えるために桁 切り欠き構造とすることから、施工手順も考慮した組み合わ せ構造を設計することが課題であった。施工手順としては、 桁切り欠きによる支承取替を先行するため、ジャッキアップや 支点上の補強リブを追加した状態で、下側にモーメントPLを 追加することは困難との結論から、綴じ合わせによる連結構 造を採用した。上側については支承取替による補強部材と分 離したモーメントPLによる連結とした。この構造により支承取 替作業と桁連結作業を分離することができ、規制期間を短縮 した施工方法とすることができた。写真-13に桁連結後の状 況を示す。

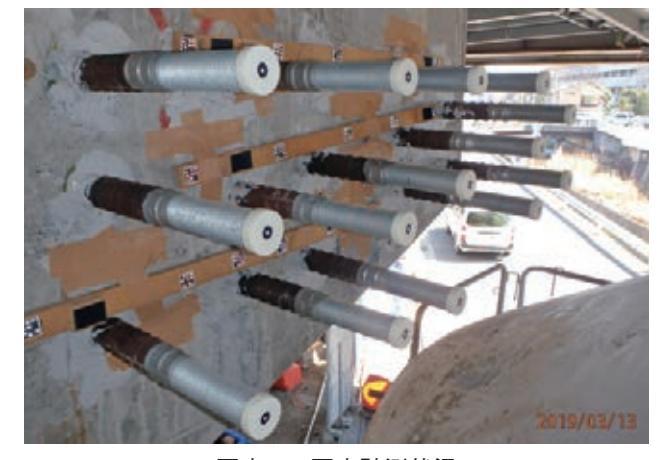
写真-14 写真計測状況

主桁ジャッキアップ用ブラケットは、アンカーボルトの削孔 および定着後に、その位置を計測することで、設計および製 作に反映するが、計測作業の効率化や計測ミスによる再製作 の撲滅を目的に写真撮影による3次元計測を採用した。本計 測は撮影したカメラの位置情報を専用のコードターゲットを使 用して解析を行い、各測定点の三次元座標を算出するもので ある。川端高架橋では、アンカーボルト中心位置を正確に捉 えるために、アンカーボルトに取付可能な専用の治具を3Dプ リンターで作成し計測を行った(写真-14)。計測には高性能一 眼レフカメラを使用したが、足場内の狭い箇所での撮影とい

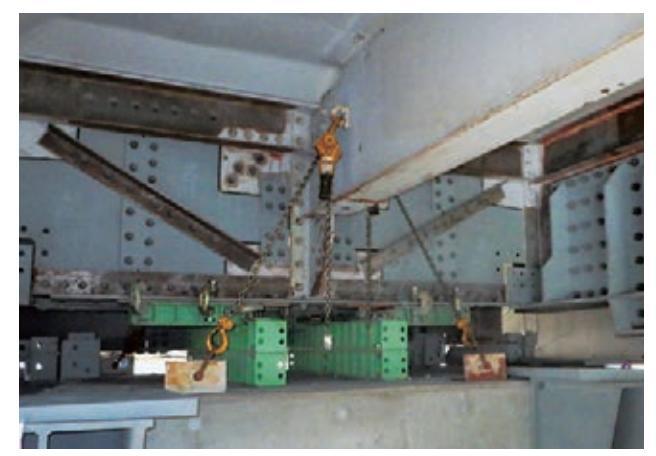
写真-15 横移動防止対策

支承の取替順序は、全主桁のジャッキアップ後、取替中の 水平力分担を考慮し、G1およびG3桁の既設支承の撤去、新 設支承の設置を行った後にG2桁の支承取替を行った。地震 時水平力に対する対策として仮設の横移動防止装置を設置し た。横移動防止装置における設計水平震度Khは、道路橋示 方書のI種地盤のピーク値であるKh0≧0.16、地域別補正係 数はA1地域よりCz=1.2を用い、鋼構造架設設計指針(土木 学会)により震度法の1/2として、Kh=0.1としている。また横 移動防止装置に加え、写真-15に示すように橋脚天端と縦桁を レバーブロックにて固定し、2重の対策を行った。支承撤去時 の既設橋脚のはつり出しにおいては、躯体のひび割れ発生を 抑制するため、ウォータージェット工法を用いた。

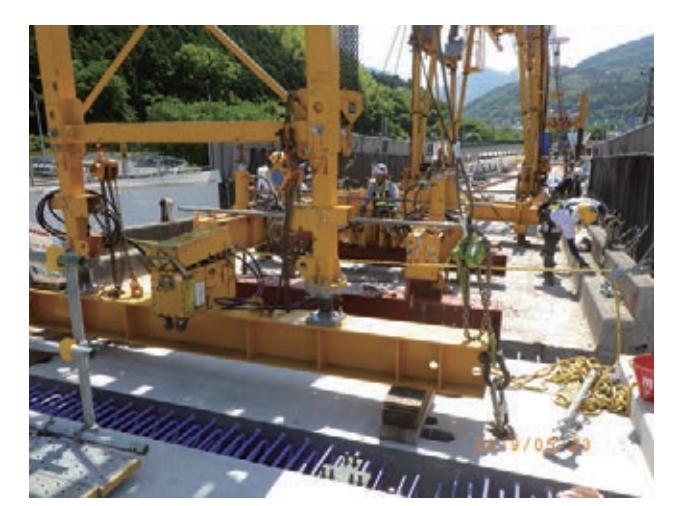
写真-19 剥離機を用いた既設床版の剥離状況

風祭高架橋は鋼非合成桁橋であったことから、既設床版の 撤去には写真-19に示すように剥離機を使用した。施工サイク ルは、PCaPC床版4枚分の床版取替に対して、撤去に1日、設 置に1日の計2日間で1サイクルとし、全26枚の床版取替を14日 間で施工した。

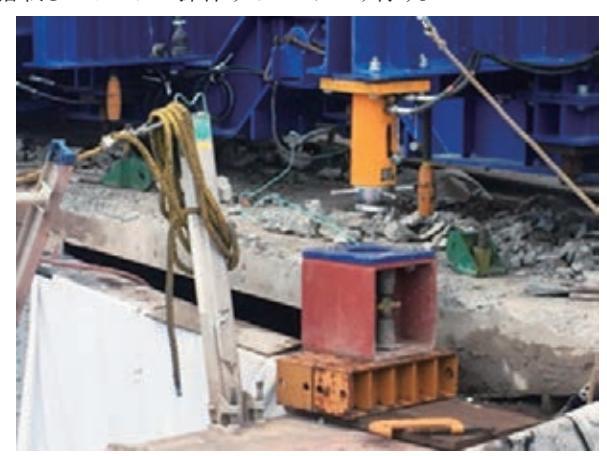
写真-4 旧床版の引き剥がし

吊り天秤と旧床版を連結した状態で、内蔵の8本のジャッキ をセットする。8本のジャッキは床版撤去後の鋼桁上4箇所、 隣接する旧床版上4箇所に配置されており、ジャッキが伸び、 踏ん張ることで吊り天秤を持ち上げ、PC鋼棒で連結した旧床 版を桁から引き剥がすことができる。操作は、吊り天秤上に 搭載したポンプの操作することにより行う。

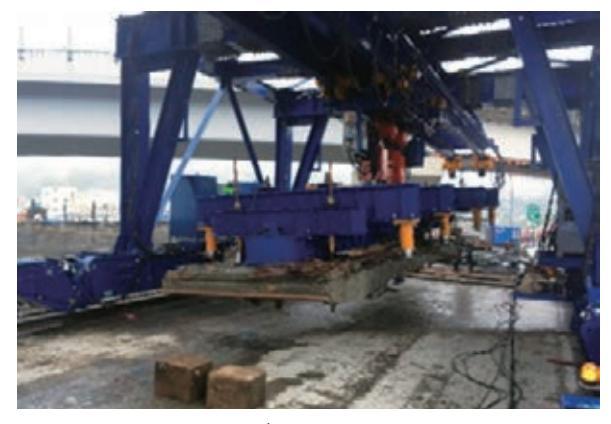
写真-5吊り上げ、旋回、中央移動、固縛

引き剥がした床版は、そのまま天秤で吊り上げ、90°旋回 し、装置中央まで移動させ、走行移動時に荷振れしないよう、 四隅を隣接する脚部にそれぞれ固縛する。

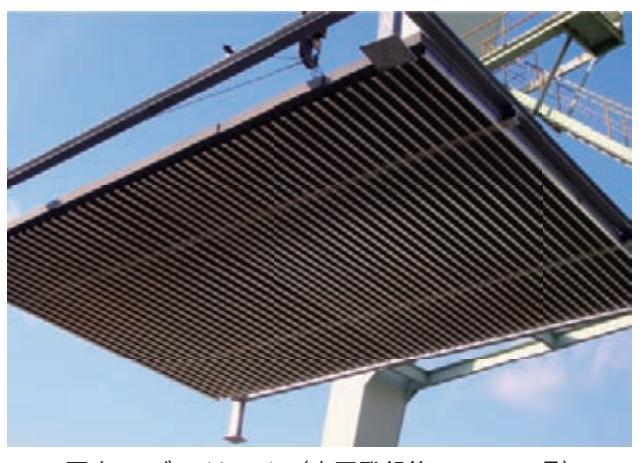
写真-2 ブライトライン(意匠登録第1438866号)

IISは、過去に首都高速道路の工事において、写真-2に示 す裏面吸音板(ブライトライン:意匠登録第1438866号)を開 発、施工した実績がある。常設足場パネルは、裏面吸音板と 同様に橋梁下面に取り付けるパネル構造物であり、構造的な 類似点が多く、裏面吸音板の製作技術の転用が可能である。 今後の常設足場設置工事にも対応できるようにするため、自 社製品を新規開発することとした。以降に製品開発にあたっ て、実施した内容について詳述する。

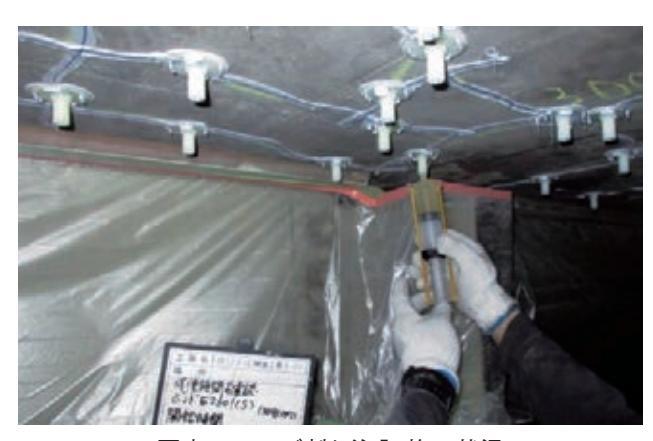
写真-20 ひび割れ注入 施工状況

ひび割れ注入状況(写真-20)、断面修復状況(写真-21)を 示す。想定されていたよりも多くのコンクリート補修が発生し、 工程が逼迫する要因となった。また、仮設足場外作業は、交 通規制を行い、高所作業車を使用して施工した。都心環状線 (外回り)の高速規制は1~2回/月しか実施できないことが多 かったこと、また、供用下で作業を行うため、厳重な養生が 必要となり、このため実作業時間が少なくなってしまうことか ら、数径間の橋脚横梁や壁高欄の断面修復だけで数カ月要 することもあった。

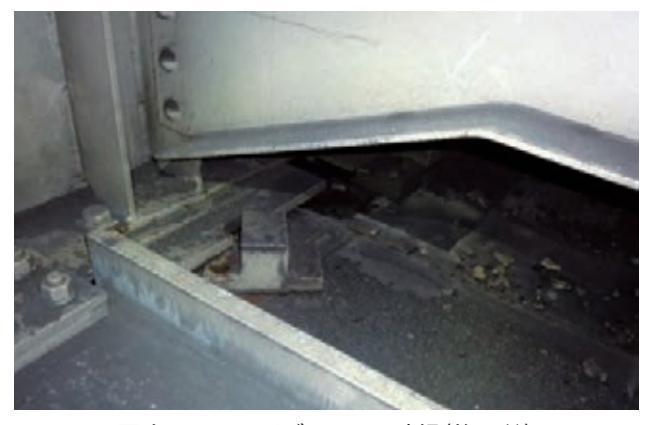
写真-30 サイドブロックの破損(施工前)

固定支承サイドブロックの破損(取付ボルト破断)が発見さ れたため(写真-30)、サイドブロックの復旧を実施した。足場 設置後、事前調査を行った結果、以下のとおりであった。

橋軸方向地震により、サイドブロックが破損したことで、橋 軸直角方向の拘束が無くなり、上部工が15mm程度橋軸直角 方向にずれたと考えられた。上部工のずれについては、伸縮 継手の異常がみられず、有効幅員確保や走行性への影響が ないこと、既設落橋防止システムの破損がみられないことか ら、以下に示す手順により、支承サイドブロックのみの復旧と した。機材配置等、図-22に示す。また、補修完了後の写真を 写真-31に示す。

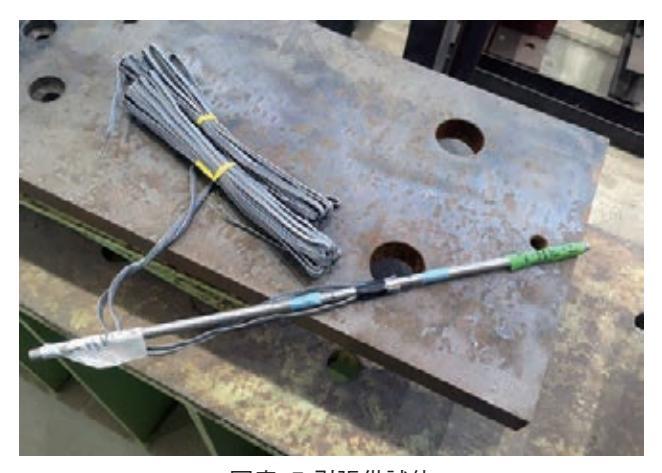
写真-5 引張供試体

鉄筋の引張強度試験は、JIS Z 2241<sup>14</sup>に準じた。各採取位 置につき、腐食減少率が比較的低い5本の主鉄筋および5本 の配力鉄筋を試験した。試験は室温環境下で実施し、降伏 点または0.2%耐力、引張強さ、伸び、絞りを測定した。引張 試験前後の供試体を写真-5、写真-6に示す。ひずみの計測の ため、1軸ひずみゲージを貼り付けた。

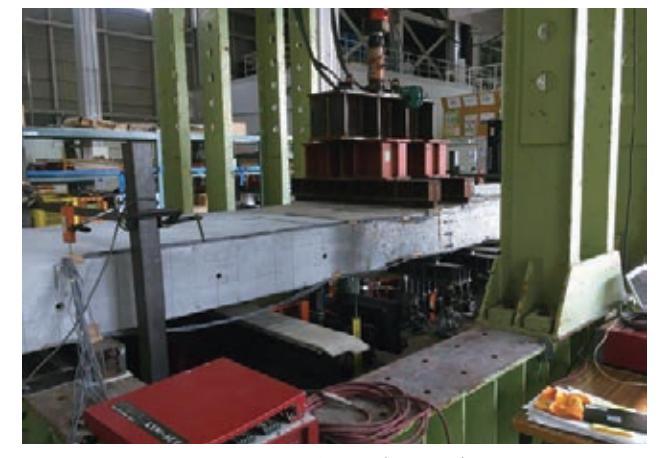
写真-8 試験状況(載荷前)

容量200tの門型フレームを用いて、梁の静的4点曲げ載荷 試験を実施した。試験状況を写真-8に示す。支点および載荷 点は、片方はピン支持、もう一方はピン+ローラー支持とした。 支点と供試体下面の間に石膏を敷設し、試験体表面の不陸を 調整した。単調載荷を行い、たわみが50mm程度となるまで 載荷した。計測項目は、支間中央と支点位置の鉛直変位・鉄 筋のひずみとした。また、試験体のひび割れを試験前後及び 載荷試験中(20kNの荷重増分ごと)に記録した。 既設RC床版の鉄筋量が少なく、本試験の支点間スパンが 大きいため、破壊荷重(終局曲げモーメント)に占める自重の影 響が大きいと予測された。よって本試験では、油圧ジャッキに よる載荷を行う前に、自重の解放量とたわみの関係を計測す る予備試験を実施した。予備試験の概要は、載荷点の真下に 受け桁を設置し、自重相当の荷重(22~23kN)になるまで受 け桁下のジャッキで押し上げた。その後、受け桁下のジャッ キを下げながら鉛直変位0.1mm毎に荷重・変位・ひずみを計 測した。予備試験の詳細は、既往論文を参照されたい。<sup>17)</sup>

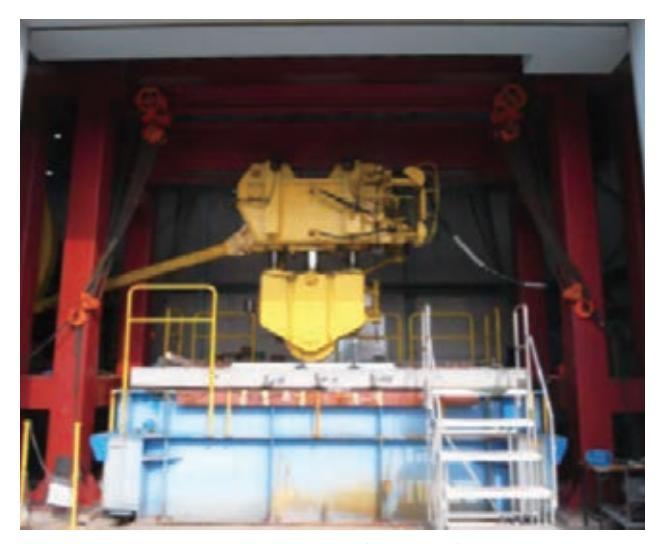
写真-10 輪荷重走行試験機

輪荷重走行試験は、実物大に近いスケールの床版試験体 の上を、載荷荷重を制御しながら車輪を移動させる載荷試験 機による疲労試験方法である。輪荷重走行試験機を写真-10 に示す。一般に、定点載荷に比べ疲労損傷過程を再現し、床 版の耐久性能を把握できる。本試験では、1体の輪荷重走行 試験を実施した。

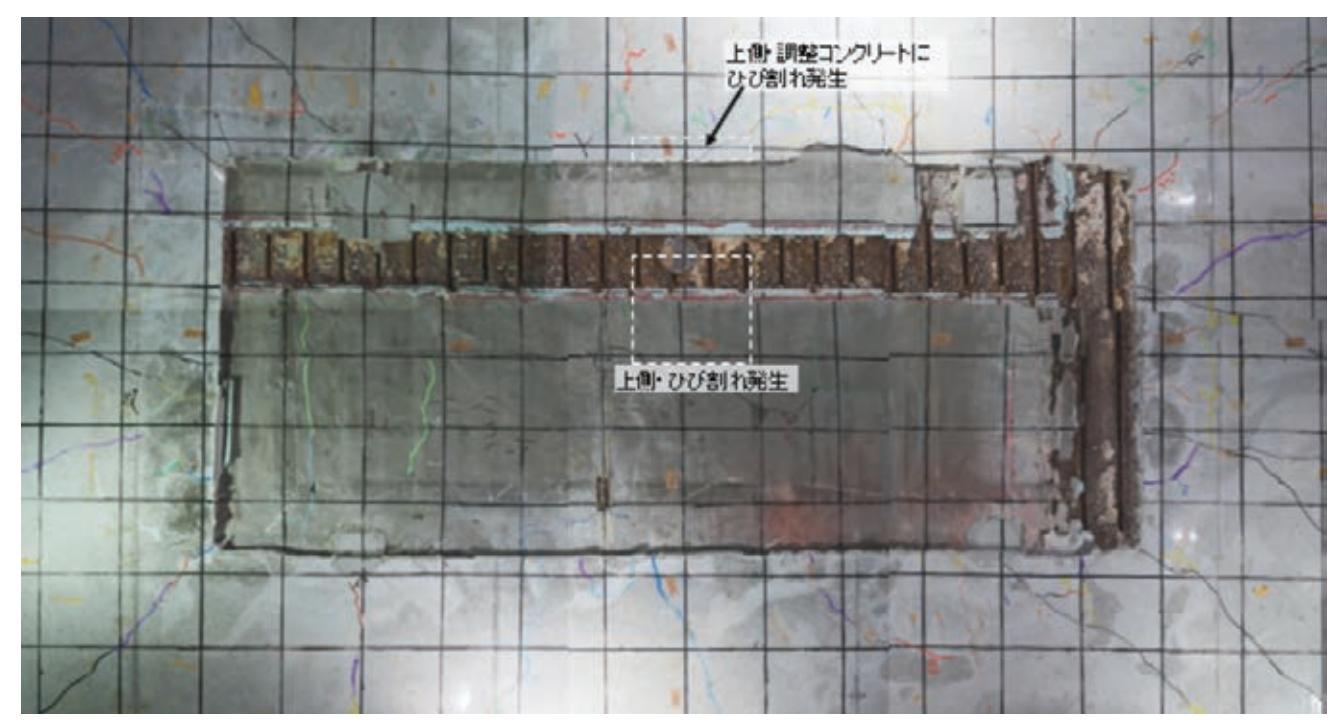
写真-11 試験終了後・試験体下面のひび割れ発生状況

写真-11~12に試験終了時のひび割れ発生状況を示す。下 面・上面とも同位置にひび割れが発生している箇所があり、試 験終了時点では変状は主にそこから発生したと推定した。し かし、写真-13の通り床版中央部の切断面を確認した結果、 RCとP-Cの界面にひび割れが発生しているものの、床版上下 面を貫通するようなひび割れは見られなかった。また、床版下 面にあるエキスパンドメタルの破断・損傷が激しく、当該箇所 はモルタルで補修されていた。これらより、下面のひび割れは エキスパンドメタルの破断に伴うひび割れが主であり、必ずし も上面のひび割れと一致しないと推察した。

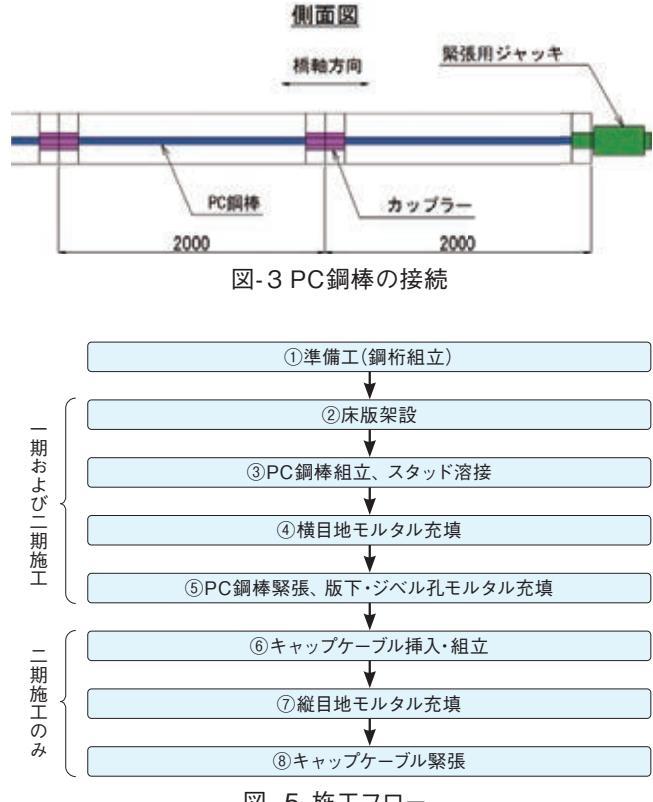
図-5 施工フロー 平面図 -期施工側 二期施工側 9200 縦目地 4520 30 4650 1442 横桁 0 0 CI 橋軸方向 PC鋼棒 026 Φ φ 0000 C2 2 3 C3 (4) ф 0009 C4 4000 橫目地 C5 切欠き φ ф C6 C7 (1)2000 Ż 3 Ċ ジベル孔 **C**8 0 558 (STI) (ST2) コンクリート ひずみゲージ 、横桁 (63) (62) 床版設置順序 (1)→(2)→(3)→(4) 断面図 8

試験体概要図を図-4に示す。試験体は、対象橋梁を部分 的に模擬し、主桁は2箇所の横桁を含む橋軸方向6m、床版 は一期および二期施工で各2枚ずつの橋軸方向4mの範囲と した。床版の横目地の切欠きは、橋軸方向のPC鋼棒をカップ ラーにて接続するためのものである。別途検討することとし た壁高欄については模擬しなかった。施工試験の施工フロー を図-5に示す。②~⑤の施工は一期および二期施工で同様 に実施し、⑥~⑧の縦目地に関する施工は二期施工のみ実 施した。また、横目地や縦目地、ジベル孔などには、超速硬性 高強度無収縮モルタルを充填する計画とした。なお、PC鋼棒 やキャップケーブルのグラウト充填については、日々施工を予 定していないため、今回の試験では実施しなかった。
