透明ボルトアイキャップ

～透明素材により内部見える化したボルト防錆用キャップ～

ボルトイキヤップ

～樹脂充填型ボルト防錆用キャップ～

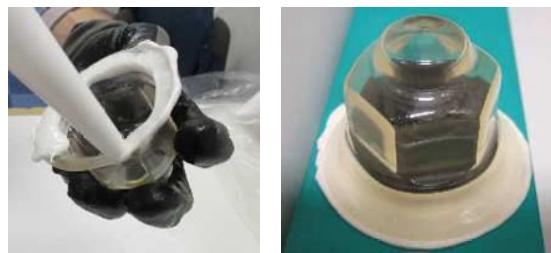
●つば部のみの接着剤塗布

本製品は、つば部のみの接着で十分な接着性、密閉性を確保できることを実験により確認しました。「透明ボルトアイキャップ つばのみ接着法」は琉球大学との共同研究成果です。

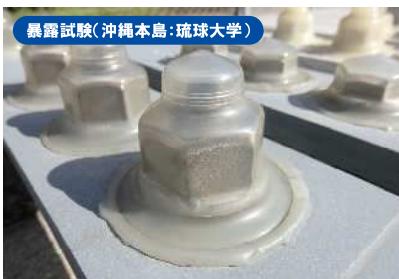
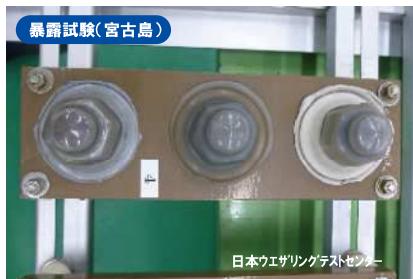
紫外線の強い沖縄地方での暴露試験

本製品・工法では、琉球大学他で各種確認試験を実施し、性能・耐久性を確認しています。

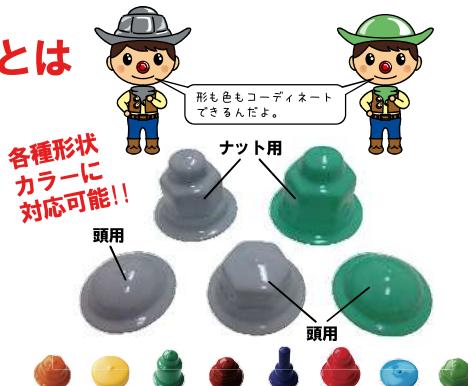
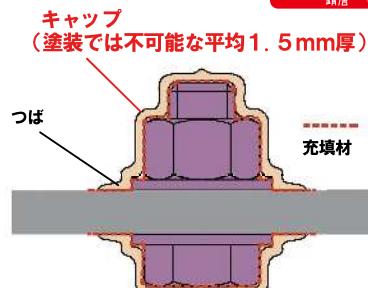
ボルトイキヤップは、ボルト部およびナット部を被覆する塩化ビニル製のキャップで、腐食の原因となる酸素と水を遮断し腐食を抑制させ、ボルトの耐久性を向上させることができます。

M8～M19.5に対応 *

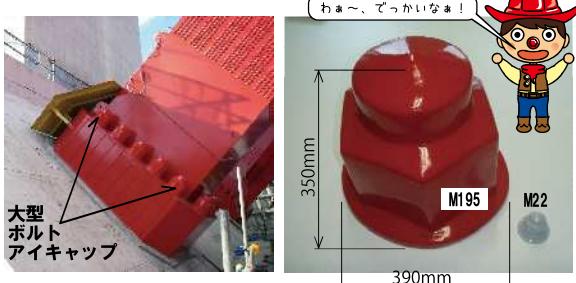
第二音戸大橋

平成25年3月、広島県呉市に開通した第二音戸大橋において、アーチリフアンカーボルト部にM19.5の大型ボルトイキヤップが使用されており、その長期防錆が期待されています。

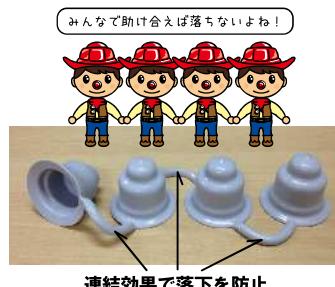
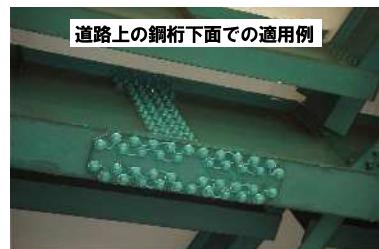
道路上の鋼桁下面での適用例

複数のキャップを連結させることで、遅れ破壊による高力ボルトF11Tの落下を防止するタイプもあります。こちらについても、キャップ内にボルトを導入した状態で宮古島において10年以上の曝露実績があります。
