## 廃棄物等の削減の取組み

## 事例： ディーゼル機関排出排煙の低減

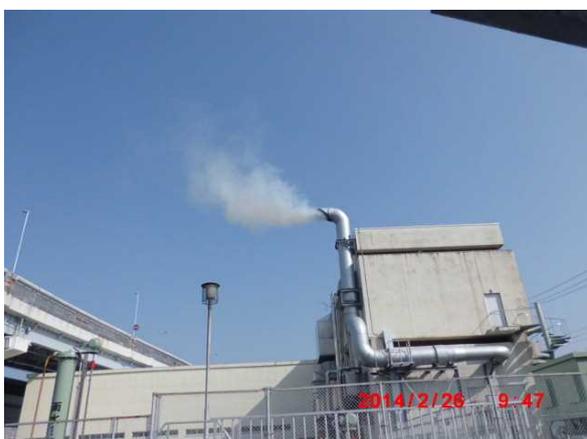
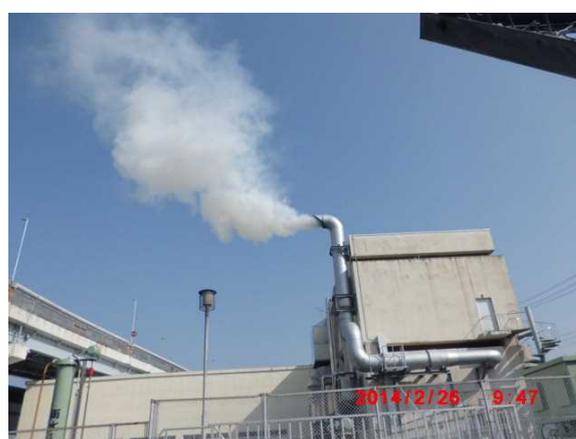
### 改善前

首都圏のポンプ場施設内にはポンプ駆動や発電機駆動用のディーゼルエンジン設備が設置されていますが、昨今そのエンジンを試運転したときに排出される排気ガスによる苦情が発生するようになっていきました。極端な場合は、近隣住民がそのディーゼルエンジンの排煙を火災と誤認し、消防署に通報するケースもあり、東京都と共同検討の結果、排煙低減のプロジェクトを立ち上げ対応をすることとなりました。このプロジェクトは平成22年度から実施しており現在も改善が進められています。黒煙抑制の対応としては、始動空気を定格回転近くまで持続させる方法や、ジェットアシスト（過給機に対して強制的に圧縮空気を送り込み回転させる）による方法などがあります。今回下記写真に示す事例は、H25年度に実施された某ポンプ所において、白煙抑制の対応として一次冷却水を80℃迄加温して効果を確認したフィールド試験の一例です。

黒煙と白煙の抑制は、各々手法が違うため試行しながら継続対応しています。
